Dossier Technique Immobilier

Numéro de dossier : 0155
Date du repérage : 12/07/2012

Résumé de l'expertise n° 0155

Diagnostic de performance énergétique – logement (6.1)

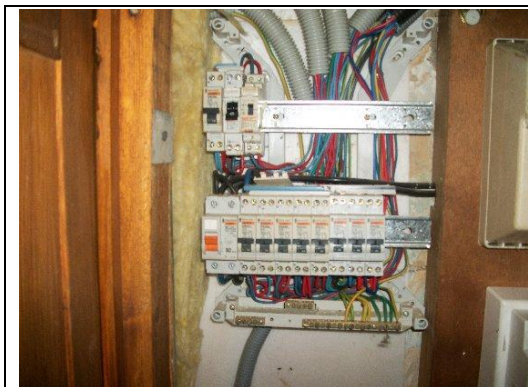
Photo1
Localisation : 0 - cuisine/salle à manger
tableau,

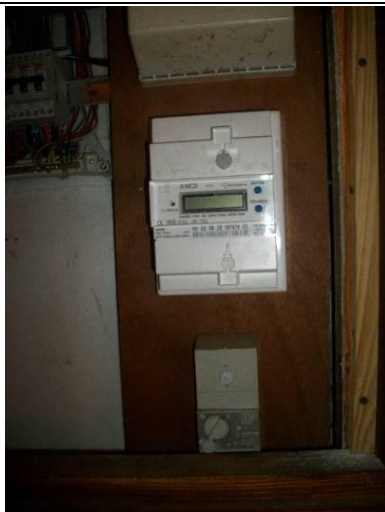
Photo 2
Localisation : 0 - cuisine/salle à manger
compteur edf DDR500mA:

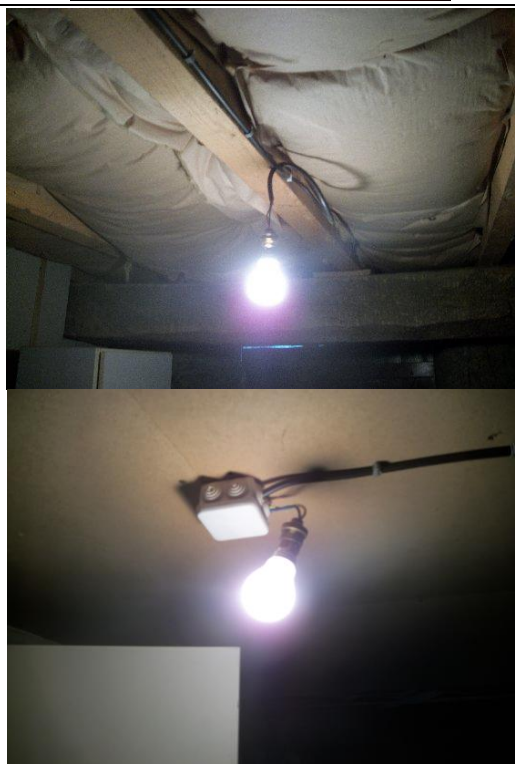
Photo 3
Localisation : 0 - Cellier
point lumineux
partie sous tension accessible
conducteur non protégé mécaniquement

Électricité	L'installation intérieure d'électricité comporte une ou des anomalies pour laquelle ou lesquelles il est vivement recommandé d'agir afin d'éliminer les dangers qu'elle(s) présente(nt).
