SUD DIAGNOSTIC BATIMENT

Dossier Technique Immobilier

Numéro de dossier : 2016/11/23-00041D1

Adresse : **1 RUE AMPERE**

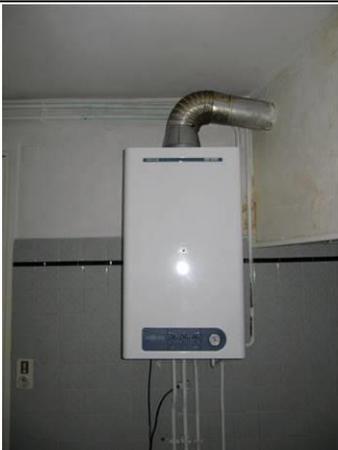
Photo n° Gaz001
Localisation : Cuisine
Chaudière Eurotherm (Type : Raccordé)
Localisation sur croquis : G1

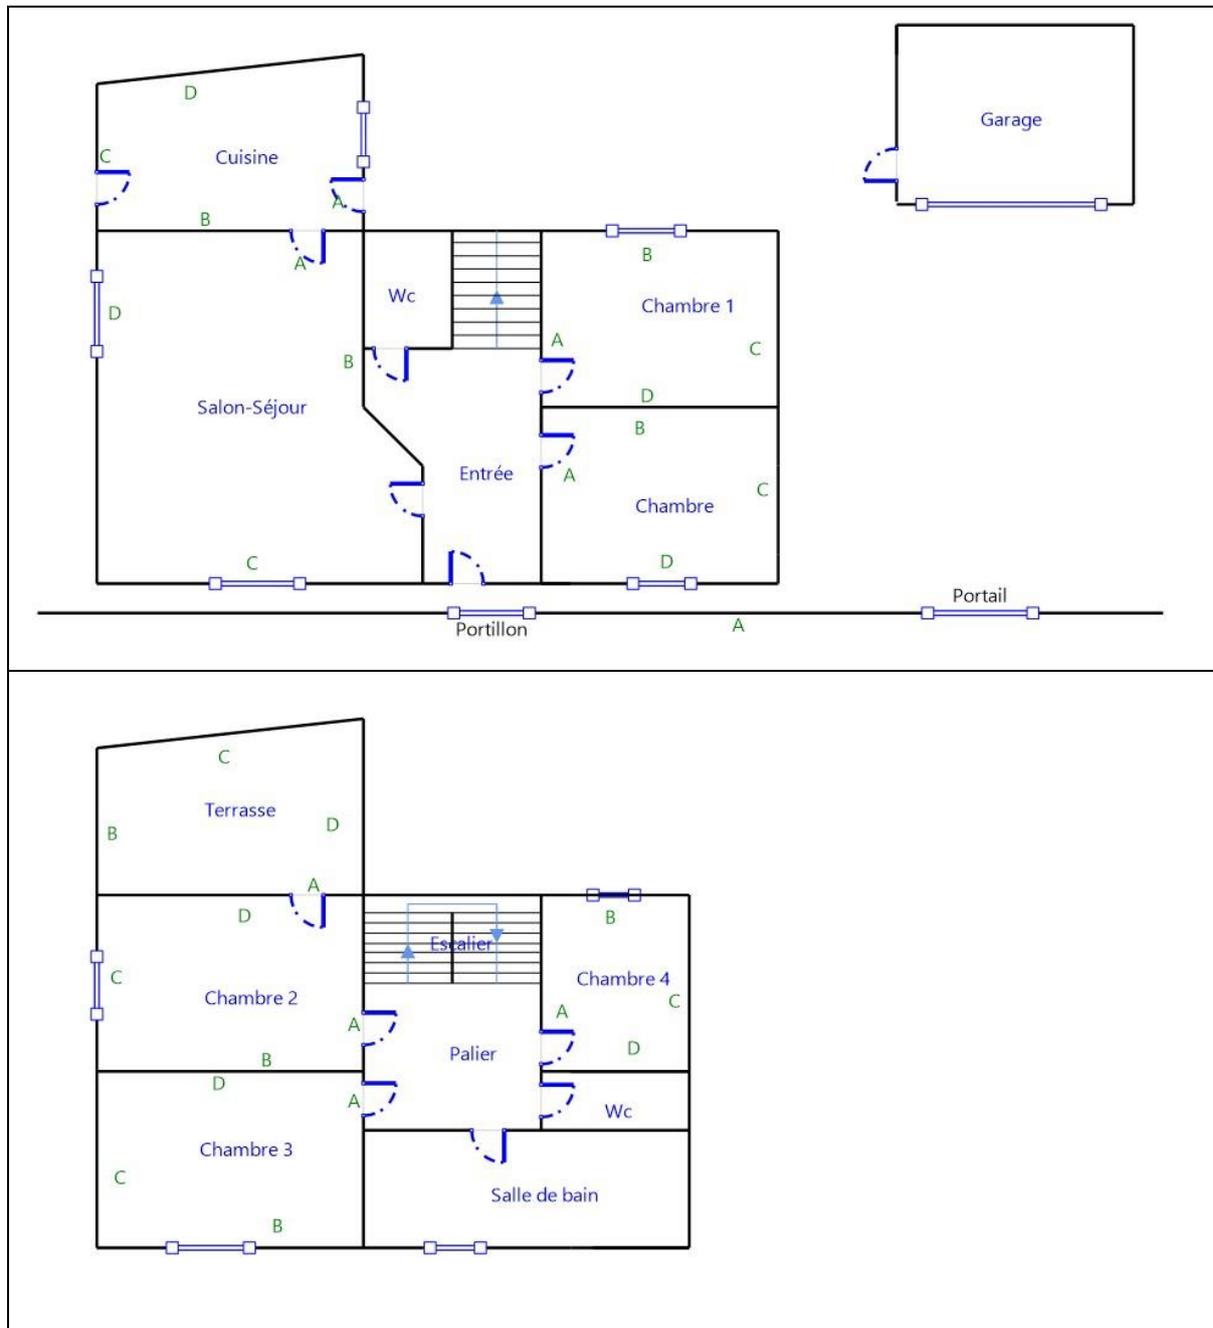
Localisation des mesures sur croquis de repérage

N°	Zone	Unité de diagnostic	Substrat	Revêtement apparent	Localisation mesure	Mesure (mg/cm²)	Etat* de conservation	Classement UD	Observation
308	C	Mur	Béton	crépi	partie basse (< 1m)	0		0	
309	C	Mur	Béton	crépi	partie haute (> 1m)	0		0	
310	A	Porte	Bois	Peinture	partie basse (< 1m)	0		0	
311	A	Porte	Bois	Peinture	partie haute (> 1m)	0		0	
312	A	Huisserie Porte	Bois	Peinture	partie basse (< 1m)	0		0	
313	A	Huisserie Porte	Bois	Peinture	partie haute (> 1m)	0		0	
314	A	Volet	Métal	Peinture	partie basse	9	Etat d'usage (Usure par friction)	2	
315	B	Garde-corps	Métal	Peinture	mesure 1	7	Dégradé (Ecaillage)	3	
316	D	Garde-corps	Métal	Peinture	mesure 1	8	Dégradé (Ecaillage)	3

Du fait de la présence de revêtements contenant du plomb au-delà des seuils en vigueur et de la nature des dégradations constatées (dégradé) sur certaines unités de diagnostic et en application de l'article L. 1334-9 du code de la santé publique, le propriétaire du bien, objet de ce constat, doit effectuer les travaux appropriés pour supprimer l'exposition au plomb, tout en garantissant la sécurité des occupants. Il doit également transmettre une copie complète du constat, annexes comprises, aux occupants de l'immeuble ou de la partie d'immeuble concernée et à toute personne amenée à effectuer des travaux dans cet immeuble ou la partie d'immeuble concernée.

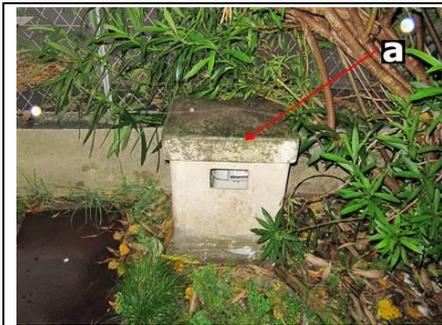
Localisation	Identifiant + Description	Conclusion (justification)	Etat de conservation** et préconisations*	Photo
Rez de chaussée - Extérieur	Identifiant: A1 Description: Eléments fibres-ciment	Présence d'amiante (sur jugement de l'opérateur)	Matériau non dégradé Résultat EP** Préconisation : Il est recommandé de réaliser une évaluation périodique.

Photo n° A001
Localisation : Rez de chaussée - Extérieur
Ouvrage : Coffrages et fonds de coffrages perdus
Partie d'ouvrage : Eléments fibres-ciment
Description : Eléments fibres-ciment
Localisation sur croquis : A1
