Synthèse Dossier de Diagnostic Technique

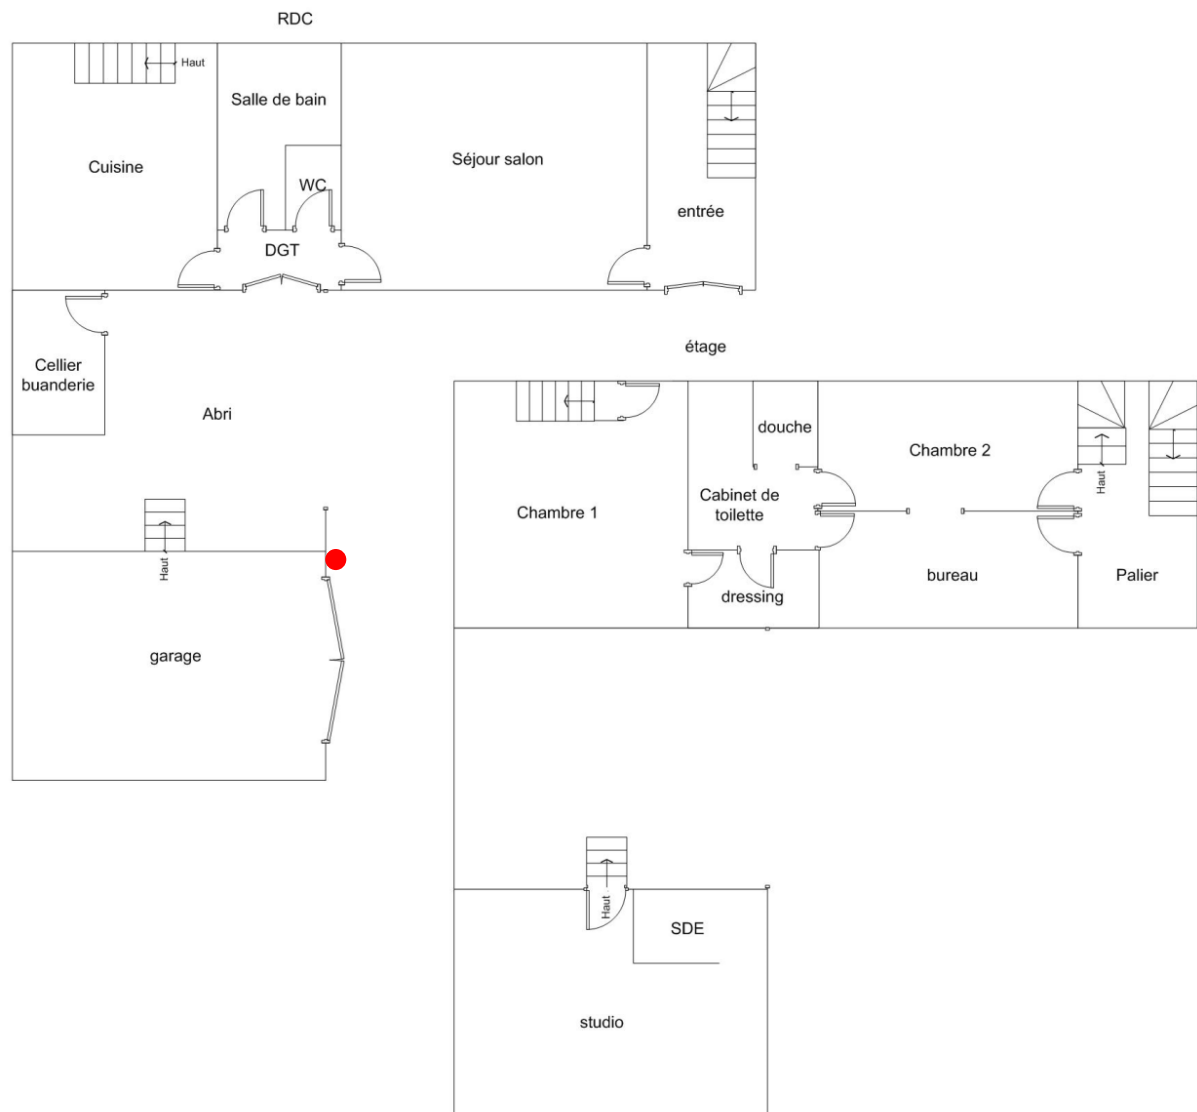
17. Croquis permettant de localiser les prélèvements et les matériaux ou produits contenant de l'amiante

Annexe - Garage : Conduit en fibres-ciment : eaux pluviales

Faire réaliser une « **évaluation périodique** », car le type de matériau ou produit concerné contenant de l'amiante, la nature et l'étendue des dégradations qu'il présente et l'évaluation du risque de dégradation ne conduisent pas à conclure à la nécessité d'une action de protection immédiate sur le matériau ou produit. Cette évaluation périodique consiste à :

- a) Contrôler périodiquement que l'état de dégradation des matériaux et produits concernés ne s'aggrave pas et, le cas échéant, que leur protection demeure en bon état de conservation ;
- b) Rechercher, le cas échéant, les causes de dégradation et prendre les mesures appropriées pour les supprimer.

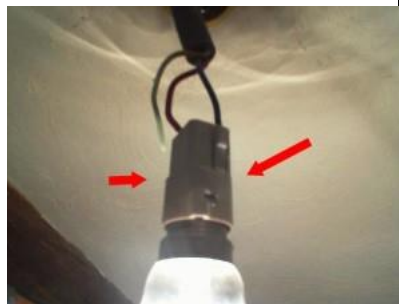
B8.3 a	L'installation comporte au moins un matériel électrique vétuste.	douille dite de chantier - Annexe Garage - Annexe studio sur garage
