Dossier de Diagnostic Technique

Numéro de dossier : 2018-06-12
 Date du repérage : 18/06/2018

Résumé de l'expertise n° 2018-06-12

Périmètre de repérage : **Habitation - Dépendances- Box à chevaux - Poulailers - Parc**

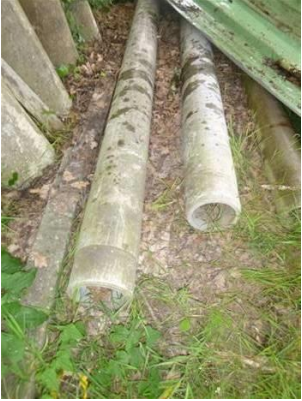
<p><u>Identifiant:</u> M009 <u>Description:</u> Conduites d'eaux usées en amiante-ciment <u>Liste selon annexe.13-9 du CSP:</u> B</p>	Présence d'amiante (sur jugement de l'opérateur)	<p>Matériau non dégradé</p> <p>Résultat EP**</p> <p>Préconisation : Il est recommandé de réaliser une évaluation périodique.</p>

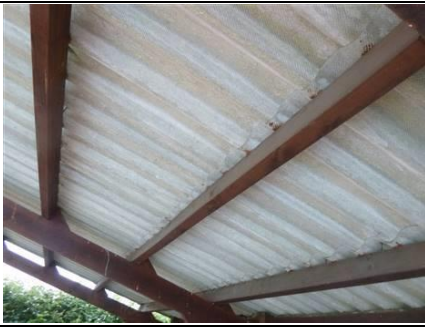
Rez de chaussée - Terrasse couverte + abris de piscine	<p><u>Identifiant:</u> M006 <u>Description:</u> Plaques ondulées fibro-ciment <u>Liste selon annexe.13-9 du CSP:</u> B</p>	Présence d'amiante (sur jugement de l'opérateur)	<p>Matériau non dégradé</p> <p>Résultat EP**</p> <p>Préconisation : Il est recommandé de réaliser une évaluation périodique.</p>

Photo n° PhA006
Localisation : Rez de chaussée - Terrasse couverte + abris de piscine
Ouvrage : Toitures
Partie d'ouvrage : Plaques (fibres-ciment)
Description : Plaques ondulées fibro-ciment

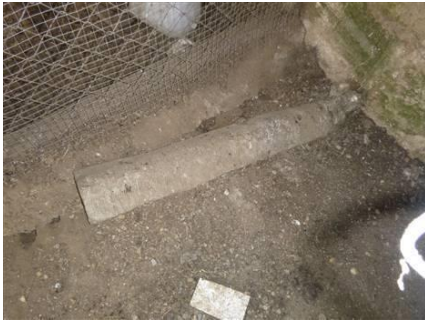
Rez de chaussée - Boxes animaux + Poulailier	<p><u>Identifiant:</u> M007 <u>Description:</u> Plaques ondulées fibro-ciment <u>Liste selon annexe.13-9 du CSP:</u> B</p>	Présence d'amiante (sur jugement de l'opérateur)	<p>Matériau non dégradé</p> <p>Résultat EP**</p> <p>Préconisation : Il est recommandé de réaliser une évaluation périodique.</p>

Photo n° PhA007
Localisation : Rez de chaussée - Boxes animaux + Poulailier
Ouvrage : Toitures
Partie d'ouvrage : Plaques (fibres-ciment)
Description : Plaques ondulées fibro-ciment

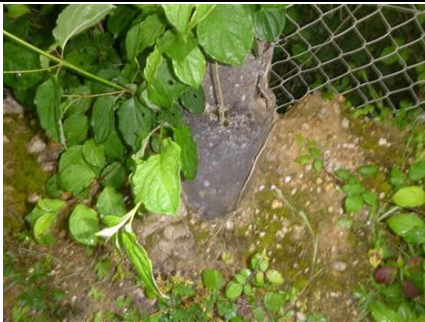
Rez de chaussée - Jardin	<p><u>Identifiant:</u> M008 <u>Description:</u> Entourages de poteaux (amiante-ciment) <u>Liste selon annexe.13-9 du CSP:</u> B</p>	Présence d'amiante (sur jugement de l'opérateur)	<p>Matériau non dégradé</p> <p>Résultat EP**</p> <p>Préconisation : Il est recommandé de réaliser une évaluation périodique.</p>

Photo n° PhA008
Localisation : Rez de chaussée - Jardin
Ouvrage : Murs, Cloisons "en dur" et Poteaux (périphériques et intérieurs)
Partie d'ouvrage : Entourages de poteaux (amiante-ciment)
Description : Entourages de poteaux (amiante-ciment)

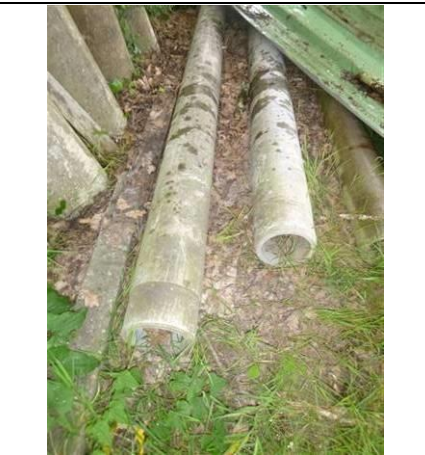
Photo n° PhA009
Localisation : Rez de chaussée - Jardin
Ouvrage : Conduits en toiture et façade
Partie d'ouvrage : Conduites d'eaux usées en amiante-ciment
Description : Conduites d'eaux usées en amiante-ciment

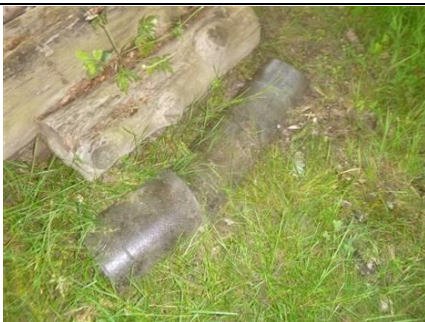
<p><u>Identifiant:</u> M010 <u>Description:</u> Plaques ondulées fibro-ciment <u>Liste selon annexe.13-9 du CSP:</u> B</p>	Présence d'amiante (sur jugement de l'opérateur)	<p>Matériau dégradé (étendue ponctuelle)</p> <p>Résultat EP**</p> <p>Préconisation : Il est recommandé de réaliser une évaluation périodique.</p>

Photo n° PhA010
Localisation : Rez de chaussée - Jardin
Ouvrage : Bardages et façades légères
Partie d'ouvrage : Plaques (fibres-ciment)
Description : Plaques ondulées fibro-ciment
