Résumé de l'expertise n° 14/D/222/OUL

Adresse : **23 Rue Charles Mansiet**

Commune : **65420 IBOS**

Rapport de mission de repérage des matériaux et produits contenant de l'amiante pour l'établissement du constat établi à l'occasion de la vente d'un immeuble bâti (listes A et B de l'annexe 13-9 du Code de la Santé publique)

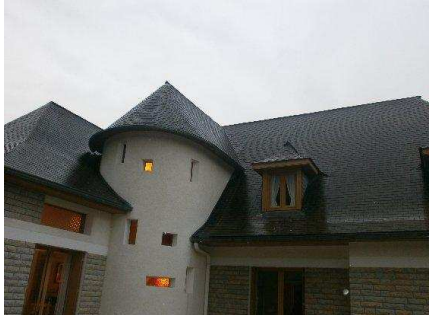
Localisation	Identifiant + Description	Conclusion (justification)	Etat de conservation** et préconisations*	Photo
Toiture	Identifiant: M001 Description: Ardoises composites	Présence d'amiante (sur jugement personnel de l'opérateur)	Matériau non dégradé Résultat EP** Préconisation : Il est recommandé de réaliser une évaluation périodique.

<p>Photo n°001 Localisation : Toiture Ouvrage : Toiture, terrasse et étanchéité - Ardoises Partie d'ouvrage : Ardoises composites Description : Ardoises composites Localisation sur croquis : P001</p>
--	--

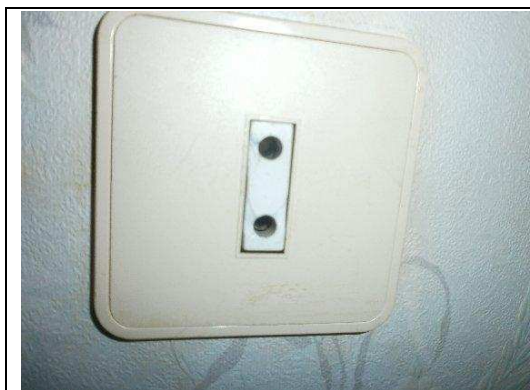
<p>Anomalie Localisation : Salle de bain, Salle de bains 2 Libellé de l'anomalie : B6.3.1 a Local contenant une baignoire ou une douche : l'installation électrique ne répond pas aux prescriptions particulières appliquées à ce local (adéquation entre l'emplacement où est installé le matériel électrique et les caractéristiques de ce dernier - respect des règles de protection contre les chocs électriques liées aux zones). Commentaire : Salle de bain, Salle de bains 2 Présence d'appareillages alimentés en 220V dans le volume 2 en l'absence de DDR HS 30mA.</p>

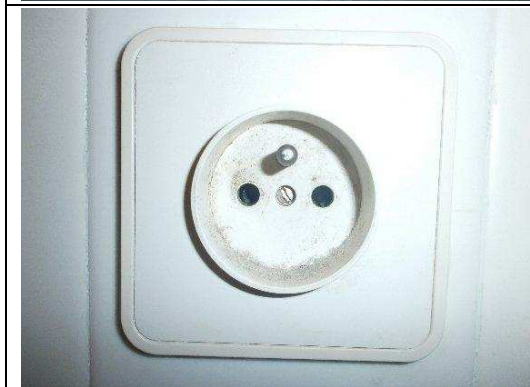
Anomalie
Localisation : Général
Libellé de l'anomalie : B3.3.6 a Des circuits ne comportent pas de conducteur de protection relié à la terre.
Commentaire : Général
Présence de circuits électriques non équipés de conducteurs de protection.

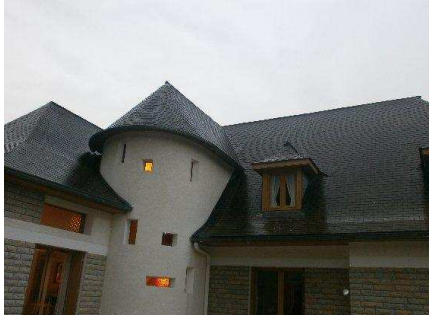
<p>Photo n°001 Localisation : Toiture Ouvrage : Toiture, terrasse et étanchéité - Ardoises Partie d'ouvrage : Ardoises composites Description : Ardoises composites Localisation sur croquis : P001</p>
--	--

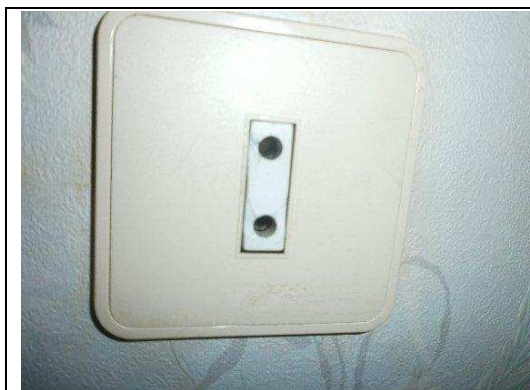
<p>Anomalie Localisation : Salle de bain, Salle de bains 2 Libellé de l'anomalie : B6.3.1 a Local contenant une baignoire ou une douche : l'installation électrique ne répond pas aux prescriptions particulières appliquées à ce local (adéquation entre l'emplacement où est installé le matériel électrique et les caractéristiques de ce dernier - respect des règles de protection contre les chocs électriques liées aux zones). Commentaire : Salle de bain, Salle de bains 2 Présence d'appareillages alimentés en 220V dans le volume 2 en l'absence de DDR HS 30mA.</p>

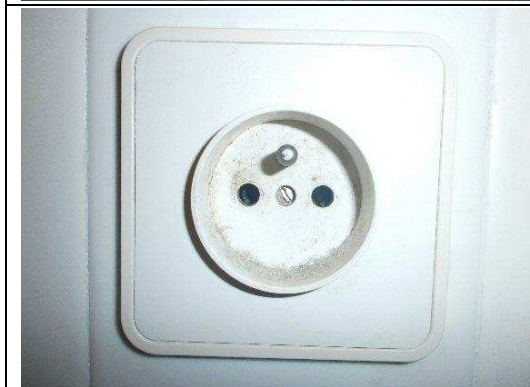
Anomalie
Localisation : Général
Libellé de l'anomalie : B3.3.6 a Des circuits ne comportent pas de conducteur de protection relié à la terre.
Commentaire : Général
Présence de circuits électriques non équipés de conducteurs de protection.

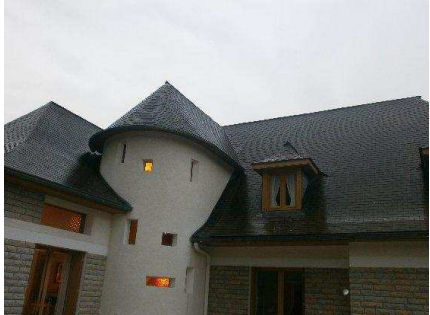
<p>Photo n°001 Localisation : Toiture Ouvrage : Toiture, terrasse et étanchéité - Ardoises Partie d'ouvrage : Ardoises composites Description : Ardoises composites Localisation sur croquis : P001</p>
--	--

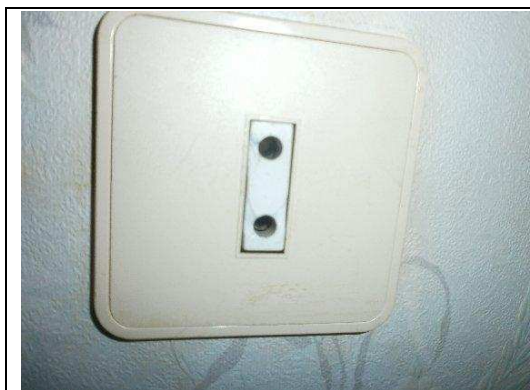
<p>Anomalie Localisation : Salle de bain, Salle de bains 2 Libellé de l'anomalie : B6.3.1 a Local contenant une baignoire ou une douche : l'installation électrique ne répond pas aux prescriptions particulières appliquées à ce local (adéquation entre l'emplacement où est installé le matériel électrique et les caractéristiques de ce dernier – respect des règles de protection contre les chocs électriques liées aux zones). Commentaire : Salle de bain, Salle de bains 2 Présence d'appareillages alimentés en 220V dans le volume 2 en l'absence de DDR HS 30mA.</p>

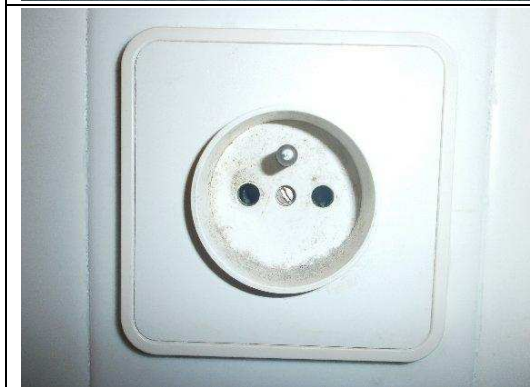
Anomalie
Localisation : Général
Libellé de l'anomalie : B3.3.6 a Des circuits ne comportent pas de conducteur de protection relié à la terre.
Commentaire : Général
Présence de circuits électriques non équipés de conducteurs de protection.
