Dossier de Diagnostics Techniques

N° de dossier : 6115-FLOQUET-BOURIAUD

Adresse : **28, chemin de Hérédia
Résidence La Menuisière 1
7ème étage-Appartement n°111**

**Ensemble de l'Appartement à usage
d'habitation de type T4 avec balcon,
garage et cave .**

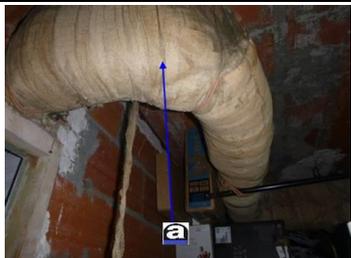
Localisation	Identifiant + Description	Photo
Rez-de-chaussée - Cave n°13	<p>Identifiant: ZPSO-002</p> <p>Description: Calorifugeages de tuyau en laine avec enveloppe tissu</p> <p>Composant de la construction: Flocages, Calorifugeages, Faux plafonds</p> <p>Partie à sonder: Calorifugeages</p> <p>Liste selon annexe.13-9 du CSP: A</p> <p>Justificatif: matériau qui par nature ne contient pas d'amiante</p>

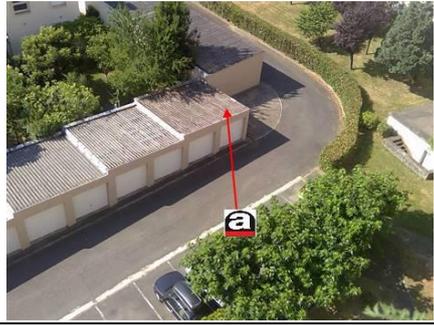
ZPSO-001 : Couverture en Plaques fibres-ciment
amianté sur jugement de l'opérateur
(Extérieur - Garage)

SCORE : EP

<p>Photo n° PA001 Localisation : Extérieur - Garage Ouvrage : Bardages et façades légères Partie d'ouvrage : Plaques (fibres-ciment) Description : Couverture en Plaques fibres-ciment</p>

Localisation	Identifiant + Description	Conclusion (justification)	Etat de conservation** et préconisations*	Photo
Extérieur - Garage	<p>Identifiant: ZPSO-001</p> <p>Description: Couverture en Plaques fibres-ciment</p> <p>Composant de la construction: Bardages et façades légères</p> <p>Partie à sonder: Plaques (fibres-ciment)</p> <p>Liste selon annexe.13-9 du CSP: B</p>	Présence d'amiante (Sur décision de l'opérateur)	<p>Matériau dégradé (étendue ponctuelle)</p> <p>Résultat EP**</p> <p>Préconisation: Il est recommandé de réaliser une évaluation périodique.</p>

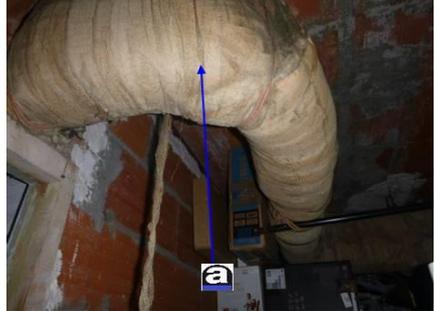
<p>Photo n° PA002 Localisation : Rez-de-chaussée - Cave n°13 Ouvrage : Flocages, Calorifugeages, Faux plafonds Partie d'ouvrage : Calorifugeages Description : Calorifugeages de tuyau en laine avec enveloppe tissu</p>

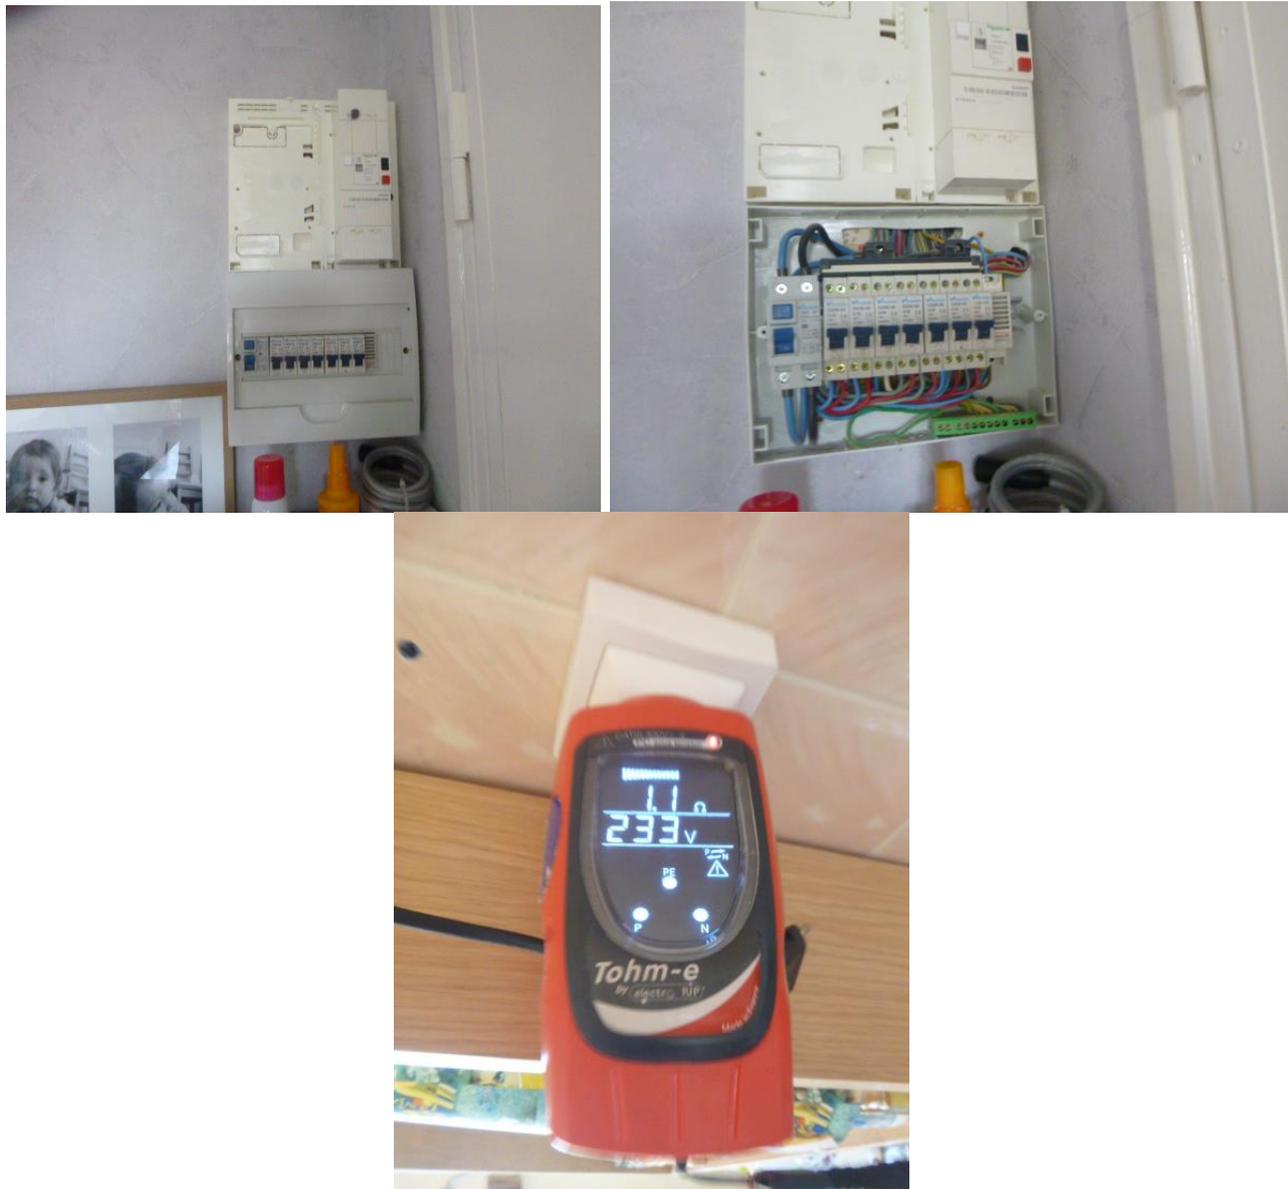
L. - Annexe - Photos

Tension d'emploi :	233 volts
Résistance de terre :	1.1 ohms
Déclenchement disjoncteur de branchement :	34.3 ms
Déclenchement interrupteur différentiel :	28.9 ms
