**SYNTHESE DES DIAGNOSTICS REALISES**  
**ETABLI LE VENDREDI 25 MAI 2012**

**DOSSIER N°: 12-05-65-122**

ADRESSE DES LOCAUX VISITES	
<b>MAISON</b> <b>13 RUE DARRIEUX</b> <b>65190 TOURNAY</b>

**Rapport de mission de repérage des matériaux et produits contenant de l'amiante pour l'établissement du constat établi à l'occasion de la vente d'un immeuble bâti  
ETABLI LE ENTRE LE 10/04/10 18:46 ET 11/04/10 21:30**

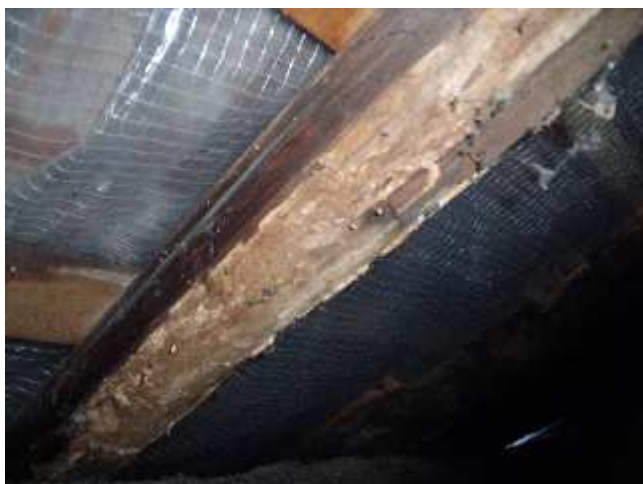
INS002

Maison - Comble 3

Trace de parasite à confirmer par analyse.
