Monsieur DEFRETIN
7B RUE DU CAMP DE CESAR
65200 POUZAC
1^{ER} Etage

Constat de risque d'exposition au plomb CREP

Planche (croquis) de repérage technique effectué par le cabinet : **Maison du Diag**, auteur : **COUSTEAU Thomas**
 Dossier n° 1802/DEFRETIN/4547 1ETG du 05/03/2018
 Adresse du bien : **7B RUE DU CAMP DE CESAR 65200 POUZAC**

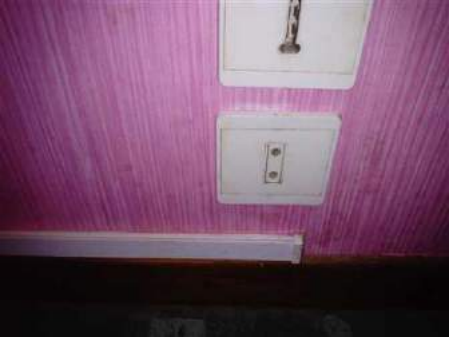
<p>Photo Ele001 Libellé de l'anomalie : B3.3.6 a1 Au moins un socle de prise de courant ne comporte pas de broche de terre.</p>

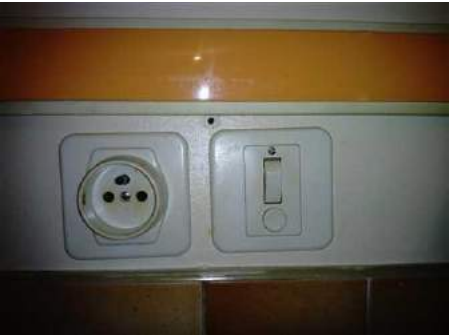
<p>Photo Ele002 Libellé de l'anomalie : B4.3 a1 Au moins un circuit n'est pas protégé, à son origine, contre les surcharges et les courts-circuits.</p>
