**Propriétaire et adresse du bien immobilier :**

Monsieur DEFRETIN  
7B RUE DU CAMP DE CESAR  
65200 POUZAC  
Rez-de-chaussée

**Diagnostic réalisé par:**

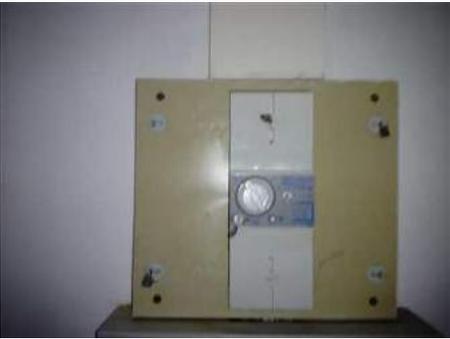
<p>Photo Ele001 Libellé de l'anomalie : B2.3.1 h Au moins un dispositif de protection différentielle ne fonctionne pas pour son seuil de déclenchement.</p>

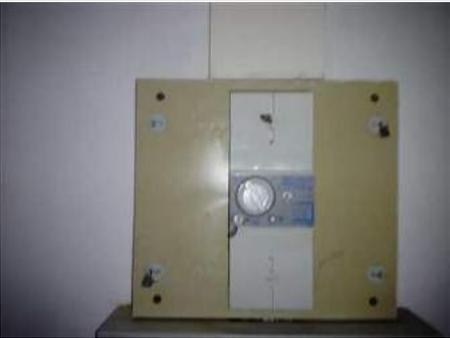
<p>Photo Ele002 Libellé de l'anomalie : B2.3.1 i La manœuvre du bouton test du (des) dispositif(s) de protection différentielle n'entraîne pas (son) leur déclenchement.</p>

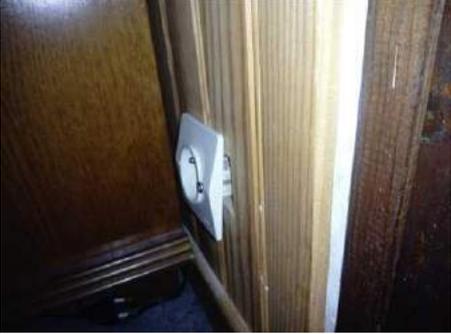
<p>Photo Ele004 Libellé de l'anomalie : B7.3 a L'Enveloppe d'au moins un matériel est manquante ou détériorée. Remarques : Présence de matériel électrique en place dont l'enveloppe présente des détériorations ; Faire intervenir un électricien qualifié afin de remplacer les matériels présentant des détériorations</p>
