# Résumé de l'expertise n° 18/TPC/2324

Adresse : ..... **23 BIS RUE DU 4 SEPTEMBRE**

Commune : ..... **65000 TARBES**

Périmètre de repérage : ... **appartement et cave**

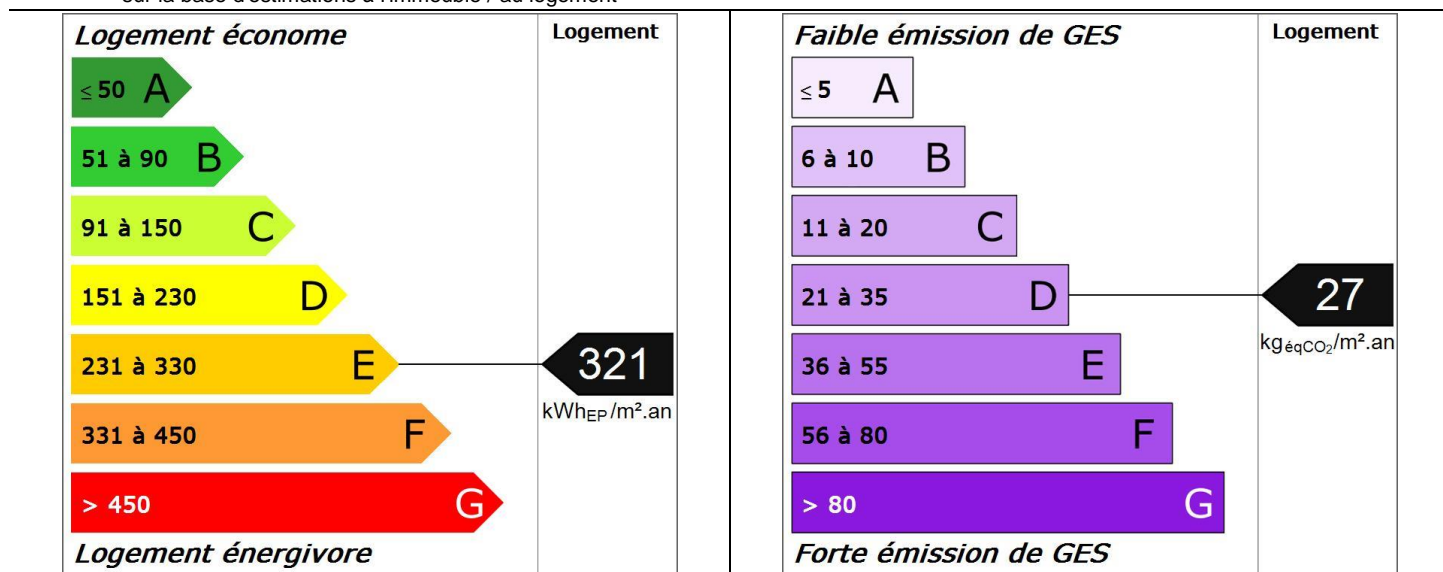
Consommation conventionnelle : **321 kWh<sub>EP</sub>/m<sup>2</sup>.an**  
sur la base d'estimations à l'immeuble / au logement

Estimation des émissions : **27 kg<sub>éqCO<sub>2</sub></sub>/m<sup>2</sup>.an**

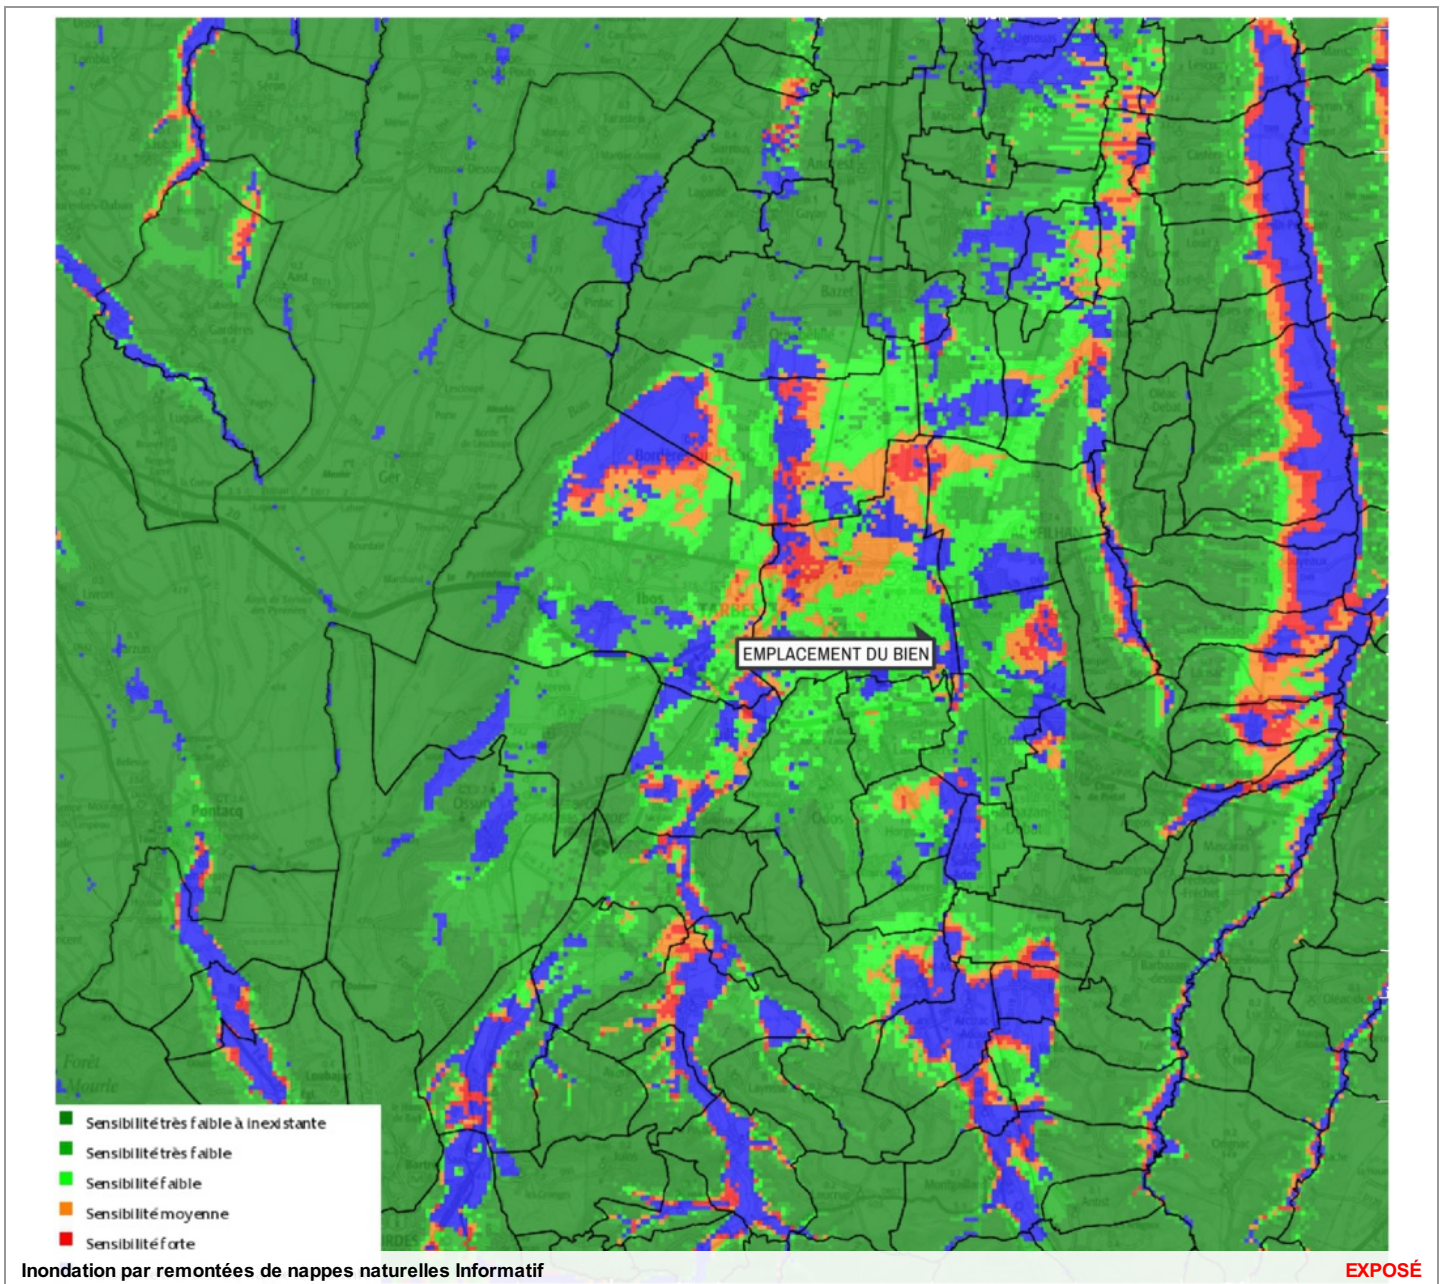
### Inondation par remontées de nappes naturelles

- Sensibilité très faible à inexistant
- Sensibilité très faible
- Sensibilité faible
- Sensibilité moyenne
- Sensibilité forte
- Sensibilité très élevée, nappe affleurante
