Bien immobilier expertisé : **4 RUE BARTHELEMY  
65130 PRAT**

**883997**

Visite effectuée le : **13/06/2017**  
Nature / état de l'immeuble :

# RAPPORT DE MISSION DE REPERAGE DES MATERIAUX ET PRODUITS CONTENANT DE L'AMIANTE POUR L'ETABLISSEMENT DU CONSTAT ETABLI A L'OCCASION DE LA VENTE D'UN IMMEUBLE BATI

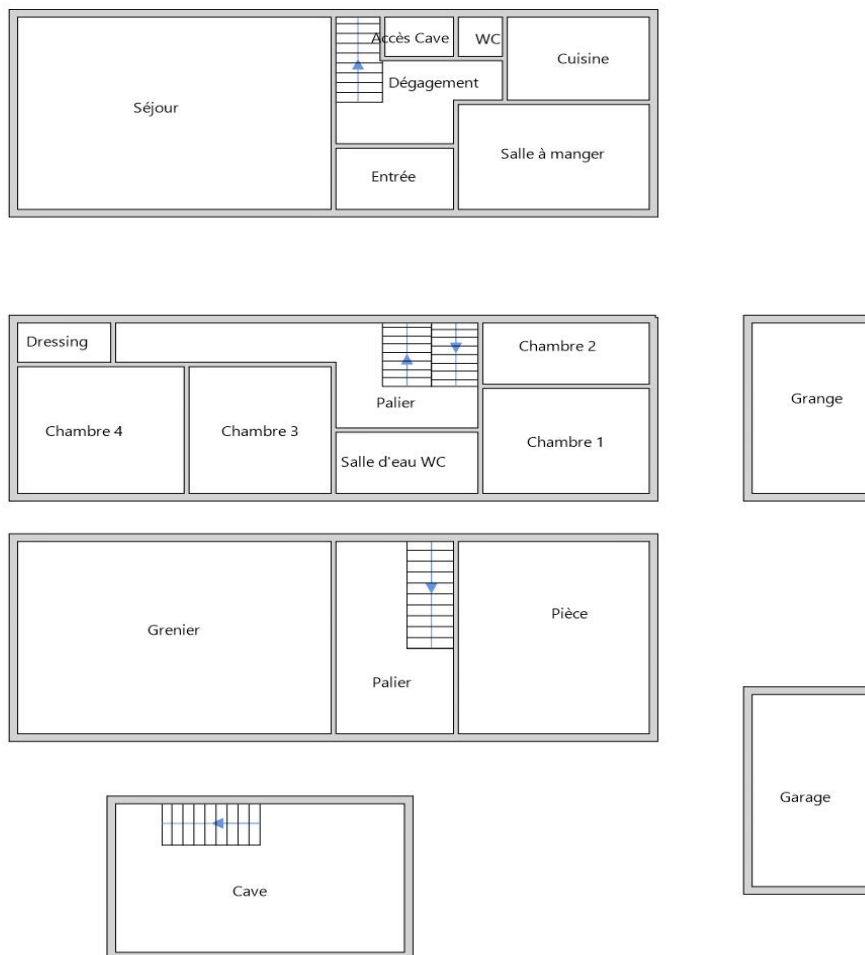
## 4 - CROQUIS DE REPERAGE

**Planche (croquis) de repérage technique effectué par le cabinet : ALLODIAGNOSTIC, auteur : Yannick LOUBEAU**  
**Dossier n° 883997 du**  
**Adresse du bien : 4 RUE BARTHELEMY 65130 PRAT**

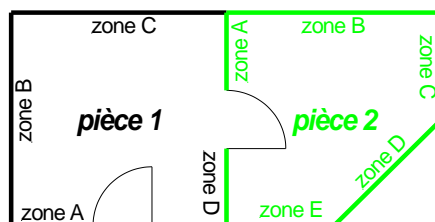
Chaque local visté et reproduit sur le croquis, est divisé en « zones de diagnostic » : à chaque zone est attribuée arbitrairement une lettre (A, B, C...).

La « zone A » comprend toutes les unités de diagnostic présentes sur le mur par lequel l'expert a pénétré dans la pièce, et ainsi de suite. Vous trouverez une illustration de ce principe de dénomination sur le croquis ci-dessous :

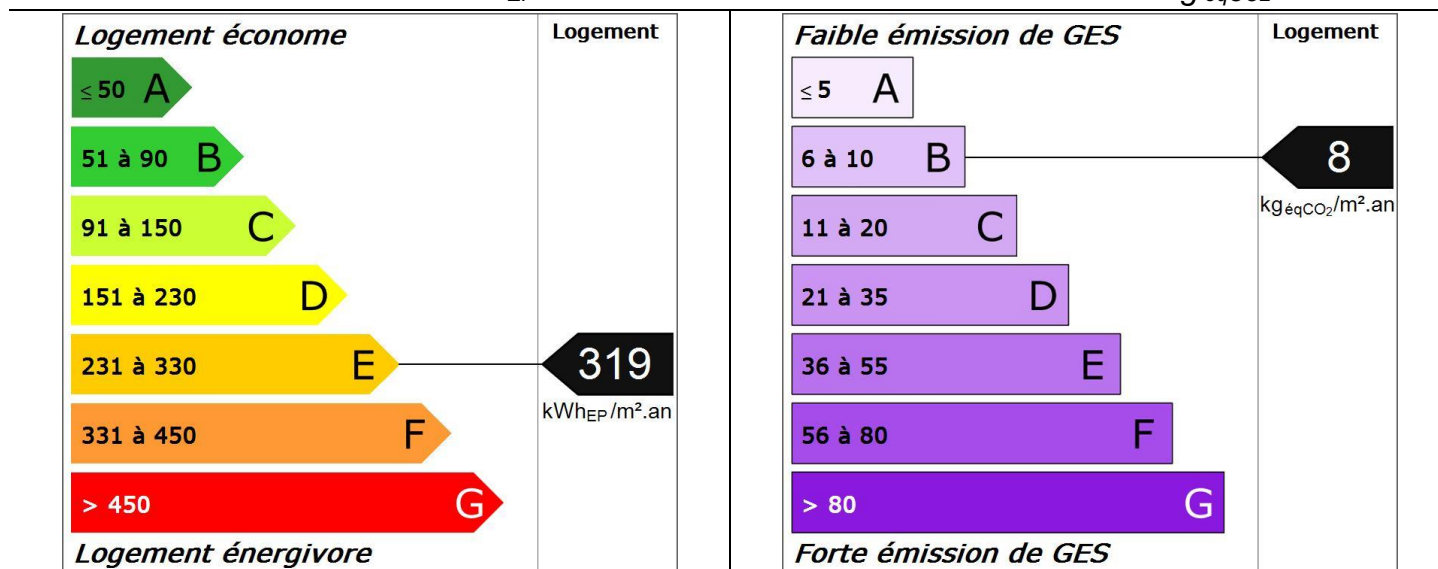
Consommation réelle : 319 kWh<sub>EP</sub>/m<sup>2</sup>.an

Estimation des émissions : 8 kg<sub>éqCO<sub>2</sub></sub>/m<sup>2</sup>.an
