Rapport de mission de repérage des matériaux et produits contenant de l'amiante pour l'établissement du constat établi à l'occasion de la vente d'un immeuble bâti (listes A et B de l'annexe 13-9 du Code de la Santé publique)

Numéro de dossier : 1235/08/ALIKINA
Date du repérage : 04/08/2017

Adresse	Rue : Champ de Gougeon Code postal, ville : . 33910 SABLONS Section cadastrale ZL, Parcelle numéro103
Périmètre de repérage : Toutes parties accessibles Nb. de niveaux : 2 Nb. de bâtiments : 1
Type de logement : Maison individuelle
Fonction principale du bâtiment : Habitation (avec chai et garage)
Date de construction : <1997

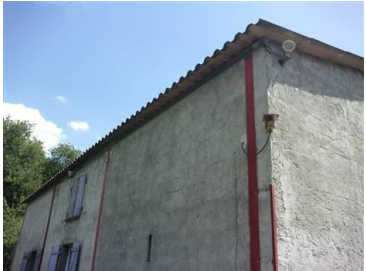
Localisation	Identifiant + Description	Photo
Hangar et chai	<u>Identifiant:</u> M001 <u>Description:</u> Plaques ondulées fibro-ciment <u>Liste selon annexe.13-9 du CSP:</u> B
