Dossier Technique Immobilier

Numéro de dossier : 20180646
Date du repérage : 12/07/2018

Département : ... **Pyrénées-Atlantiques**
Adresse : **1, Quartier Bibi**
Commune : **64190 RIVEHAUTE (France)**
Références cadastrales non communiquées

Résumé de l'expertise n° 20180646

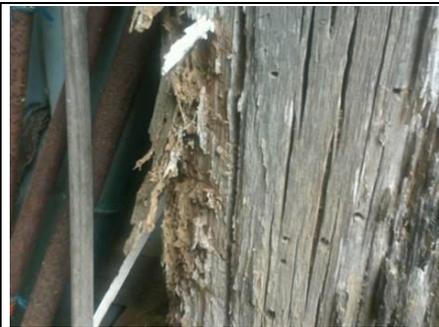
Photo n° PhTer001
Localisation : Rez de chaussée - Grange
Ouvrage : Poteaux
Parasite : Termites souterrains
Indices : altérations dans le bois, termites souterrains vivants, galeries-tunnels
Localisation sur croquis : 002

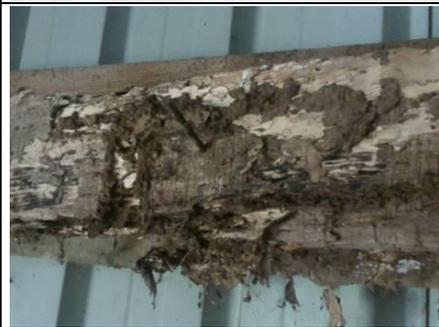
Photo n° PhTer002
Localisation : Rez de chaussée - Grange
Ouvrage : Charpente
Parasite : Termites souterrains
Indices : altérations dans le bois, termites souterrains vivants, galeries-tunnels
Localisation sur croquis : 003

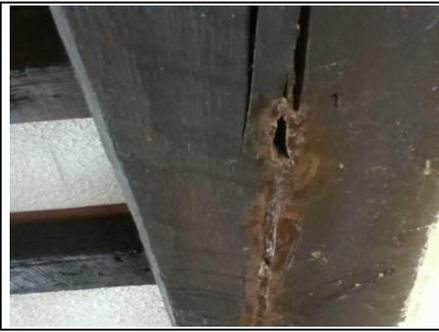
Photo n° PhTer003
Localisation : Rez de chaussée - Salle à manger
Ouvrage : Poutres
Parasite : Termites souterrains
Indices : altérations dans le bois
Localisation sur croquis : 005

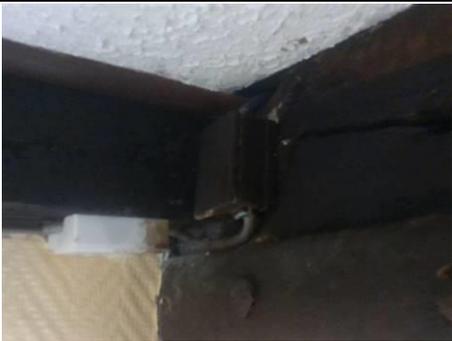
<p>Photo PhEle001 Libellé de l'anomalie : B4.3 b Le type d'au moins un fusible ou un disjoncteur n'est plus autorisé (fusible à tabatière, à broches rechargeables, coupe-circuit à fusible de type industriel, disjoncteur réglable en courant protégeant des circuits terminaux). Remarques : Contrôle impossible: Absence de tableau de répartition Présence de fusible(s) de type à broche(s) rechargeable(s) ; Faire intervenir un électricien qualifié afin de remplacer le(s) fusible(s) de type à broche(s) rechargeable (s par des protections autorisées Rez de chaussée - Couloir, 1er étage - Dégagement)</p>

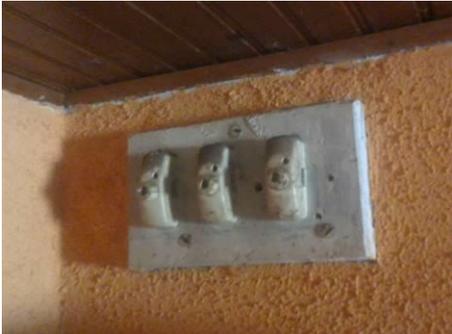
<p>Photo PhEle002 Libellé de l'anomalie : B7.3 c2 Au moins un conducteur nu et/ou au moins une partie accessible est alimenté sous une tension supérieure à 25 V a.c. ou supérieure ou égale 50 V d.c. ou est alimenté par une source autre que TBTS. Remarques : Présence de parties actives accessibles alimentés par une tension >25 VAC (Courant Alternatif), ou >50 VDC (Courant Continu) ou non TBTS (Très Basse Tension de Sécurité) ; Faire intervenir un électricien qualifié afin de supprimer le(s) risque(s) de contact avec les parties actives (Rez de chaussée - Salle à manger, Rez de chaussée - Couloir)</p>

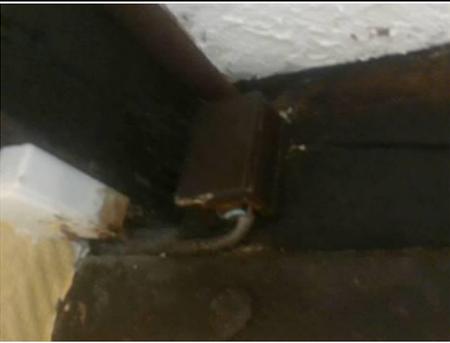
<p>Photo PhEle003 Libellé de l'anomalie : B7.3 d L'installation électrique comporte au moins une connexion avec une partie active nue sous tension accessible. Remarques : Présence de connexion de matériel électrique présentant des parties actives nues sous tension ; Faire intervenir un électricien qualifié afin de remplacer les matériels présentant des parties actives nues sous tension (Rez de chaussée - Salle à manger, Rez de chaussée - Couloir)</p>

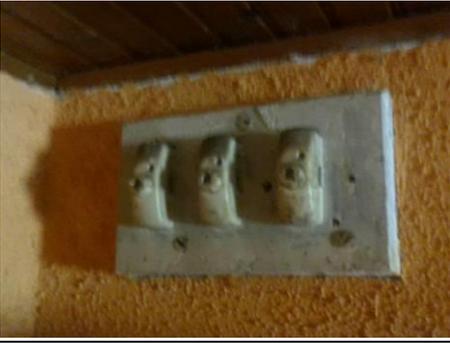
<p>Photo PhEle004 Libellé de l'anomalie : B8.3 a L'installation comporte au moins un matériel électrique vétuste. Remarques : Présence de matériel électrique vétuste (douilles, interrupteurs, socles de prise...) ; Faire intervenir un électricien qualifié afin de remplacer les matériels électriques vétustes (Rez de chaussée - Salle à manger, Rez de chaussée - Couloir, Rez de chaussée - Atelier, Rez de chaussée - Garage1er étage - Chambre 2)</p>

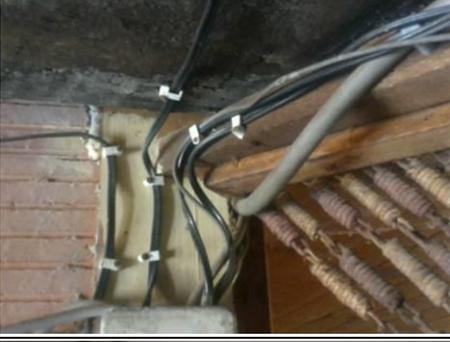
<p>Photo PhEle005 Libellé de l'anomalie : B8.3 d L'installation comporte au moins un conducteur actif dont le diamètre est inférieur à 12/10 mm (1,13 mm²). Remarques : (Rez de chaussée - Atelier)</p>

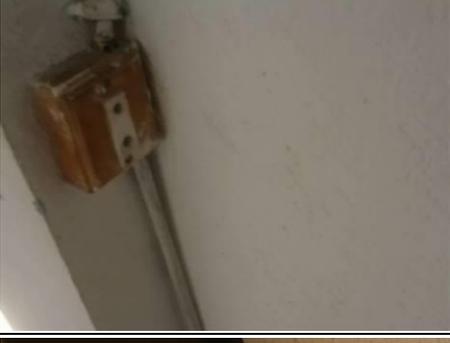
<p>Photo PhEle006 Libellé de l'anomalie : B3.3.6 a1 Au moins un socle de prise de courant ne comporte pas de broche de terre. Remarques : (Rez de chaussée - Dégagement, 1er étage - Chambre 3)</p>

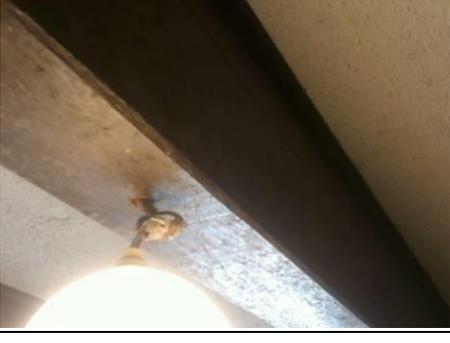
<p>Photo PhEle007 Libellé de l'anomalie : B3.3.6 a3 Au moins un circuit (n'alimentant pas des socles de prises de courant) n'est pas relié à la terre. Remarques : Présence de circuits électriques non équipés de conducteurs de protection ; Faire intervenir un électricien qualifié afin d'installer des conducteurs de protection sur les circuits qui n'en sont pas équipés (Rez de chaussée - Entrée, Rez de chaussée - Salle à manger, Rez de chaussée - Dégagement, Rez de chaussée - Cuisine, Rez de chaussée - Couloir, Rez de chaussée - Chaufferie, Rez de chaussée - Atelier, Rez de chaussée - Garage, 1er étage - Chambre 1, 1er étage - Dégagement, 1er étage - Salle de bain, 1er étage - Chambre 2, 1er étage - Chambre 3)</p>
