Résumé de l'expertise n° 18/M/11577/RCA

Adresse : **32 Rue de Bergos**

Commune : **65420 IBOS**

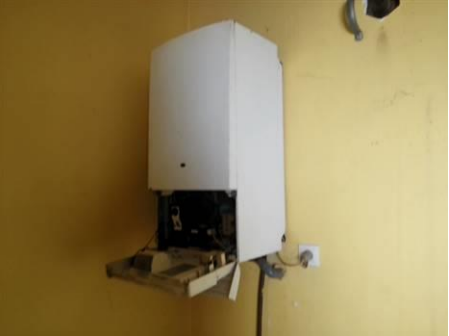
<p>Photo n° PhGaz001 Localisation : Cellier Chaudière SAUNIER DUVAL (Type : Raccordé)</p>
---	---

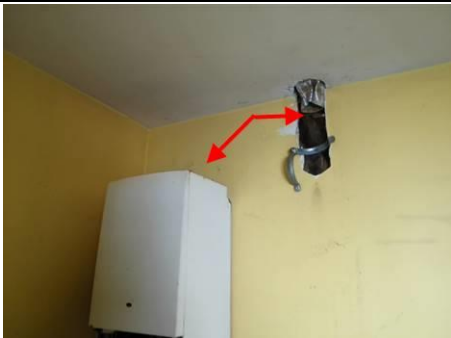
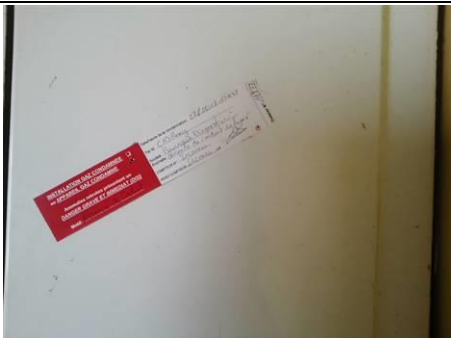
<p>Photo n° PhGaz002 28a : Il n'existe pas de conduit de raccordement reliant l'appareil au conduit de fumée. Absence de conduit de fumée; Créer un conduit de fumée ou faire intervenir un installateur gaz qualifié afin de remplacer l'appareil existant par un appareil étanche</p>

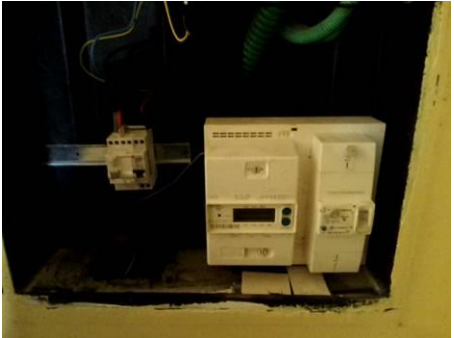
<p>Photo PhEle001 Libellé de l'anomalie : B4.3 a1 Au moins un circuit n'est pas protégé, à son origine, contre les surcharges et les courts-circuits. Remarques : Contrôle impossible: absence de tableau de répartition</p>

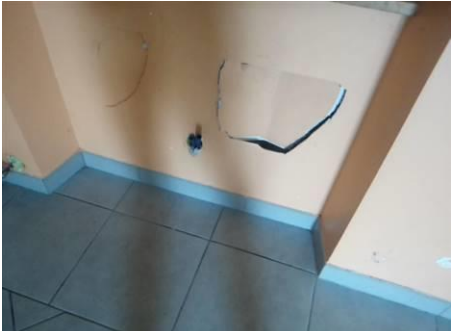
<p>Photo PhEle002 Libellé de l'anomalie : B7.3 a L'Enveloppe d'au moins un matériel est manquante ou détériorée. Remarques : Présence de matériel électrique en place dont l'enveloppe présente des détériorations ; Faire intervenir un électricien qualifié afin de remplacer les matériels présentant des détériorations</p>

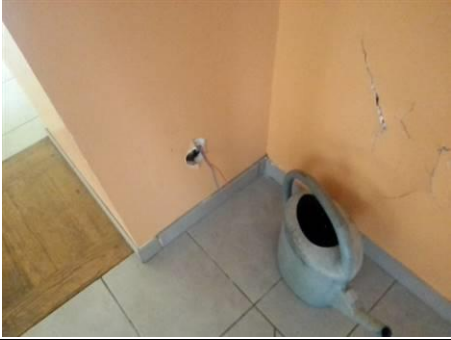
<p>Photo PhEle003 Libellé de l'anomalie : B8.3 e Au moins un conducteur isolé n'est pas placé sur toute sa longueur dans un conduit, une goulotte ou une plinthe ou une huisserie, en matière isolante ou métallique, jusqu'à sa pénétration dans le matériel électrique qu'il alimente. Remarques : Présence de conducteurs électriques non protégés mécaniquement ; Faire intervenir un électricien qualifié afin d'installer des protections mécanique sur les conducteurs non protégés</p>

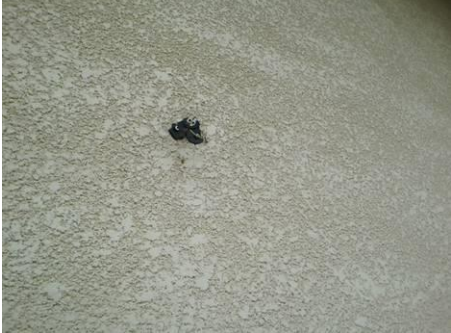
<p>Photo PhEle004 Libellé de l'anomalie : B7.3 d L'installation électrique comporte au moins une connexion avec une partie active nue sous tension accessible. Remarques : Présence de connexion de matériel électrique présentant des parties actives nues sous tension ; Faire intervenir un électricien qualifié afin de remplacer les matériels présentant des parties actives nues sous tension</p>
