Dossier Technique Immobilier

Numéro de dossier : 20180763
 Date du repérage : 12/11/2018

Département : ... **Pyénées-Atlantiques**
 Adresse : **Rue Arnaud Lapeyre**
 Commune : **64130 CHARRITTE-DE-BAS (France)**
Références cadastrales non communiquées

Résumé de l'expertise n° 20180763

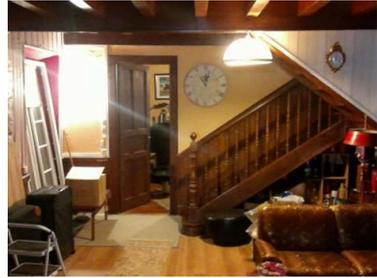
Localisation	Description	Photo
Rez de chaussée - Salon	Sol : Parquet Mur A, B, C, D : Plâtre et Tapisserie Plafond : Charpente bois et vernis Plinthes A, B, C, D : Bois et Peinture Fenêtre A : Bois et Peinture Porte A : Bois et Peinture Embrasure porte A : Plâtre et Tapisserie Soubassement de mur A, B : Bois et Peinture Embrasure fenêtre A : Plâtre et Tapisserie Volets A : Bois et Peinture Volet A : pvc Escalier : Bois et Peinture Marches : Bois et Peinture Contre-marches : Bois et Peinture Limon : Bois et Peinture Main-courante : Bois et Peinture

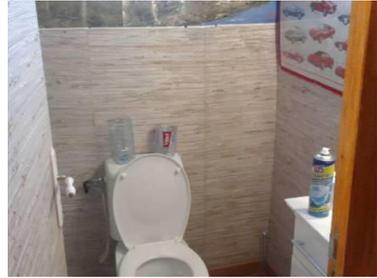
Rez de chaussée - Wc	Sol : Parquet Mur A, B, C, D : Bois et Tapisserie Plafond : Plâtre et polystyrène Plinthes A, B, C, D : Bois et Peinture Fenêtre C : pvc Porte A : Bois et Tapisserie Volet B : pvc

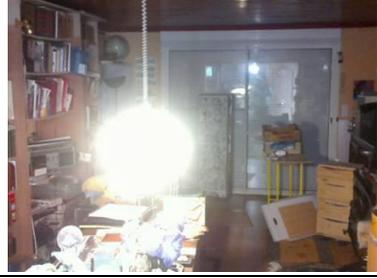
Rez de chaussée - Bureau	Sol : Parquet Mur A, B, C, D : Plâtre et Tapisserie Plafond : lambris bois et Peinture Plinthes A, B, C, D : Bois et Peinture Fenêtre D : pvc Embrasure A : Plâtre et Tapisserie Portes-fenêtres C : Métal Volets 1 C : Métal Volets 2 D : Métal

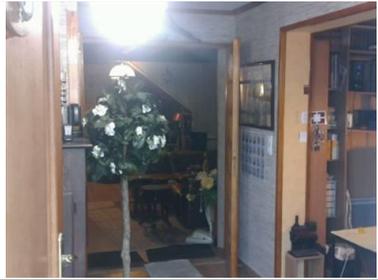
Localisation	Description	Photo
Rez de chaussée - Entrée	<p>Sol : Parquet Mur A, B, C, D, E, F : Plâtre et Tapisserie Plafond : Plâtre et polystyrène Plinthes A, B, C, D, E, F : Bois et Peinture Fenêtre B : Métal Porte A : Bois et Peinture Volet B : pvc Portes-fenêtres E : Bois et Peinture</p>

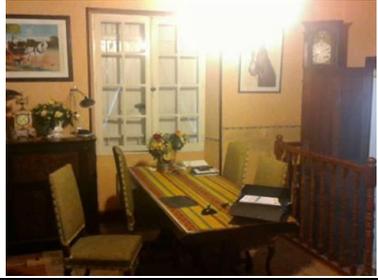
Rez de chaussée - Salle à manger	<p>Sol : Parquet Mur A, B, C, D : Plâtre et Tapisserie Plafond : Charpente bois et vernis Plinthes A, B, C, D : Bois et Peinture Fenêtre 1 B : Bois et Peinture Fenêtre 2 C : Bois et Peinture Embrasure A : Plâtre et Tapisserie Embrasure fenêtre 1 B : Plâtre et Tapisserie Embrasure fenêtre 2 C : Plâtre et Tapisserie Soubassement de mur A, B, C, D : Bois et Peinture Portes-fenêtres E : Bois et Peinture Volets 1 B : Bois et Peinture Volets 2 C : Bois et Peinture</p>

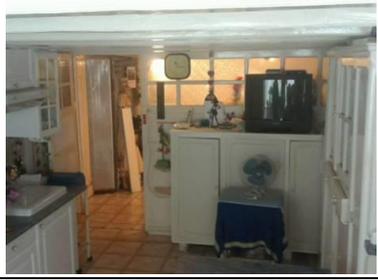
Rez de chaussée - Cuisine	<p>Sol : Carrelage et revêtement plastique (lino) Mur A : Plâtre et lambris pvc Mur B, C : Plâtre et Carrelage Mur D : Bois et Peinture Plafond : Charpente bois et Peinture Plinthes A, B, C, D : Bois et Peinture Fenêtre C : Bois et Peinture Porte A : Bois et Peinture Volets C : pvc</p>

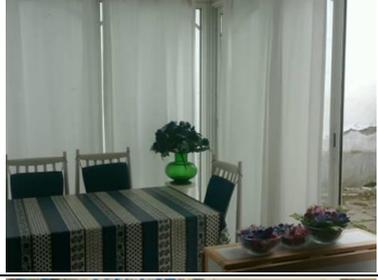
Rez de chaussée - Véranda	<p>Sol : Carrelage et revêtement plastique (lino) Mur A : crépi et lambris pvc Plafond : Métal et Peinture Fenêtre C : Bois et Peinture Porte A : Bois et Peinture Portes-fenêtres 1 B : Métal Portes-fenêtres 2 C : Métal Portes-fenêtres 3 D : Métal</p>

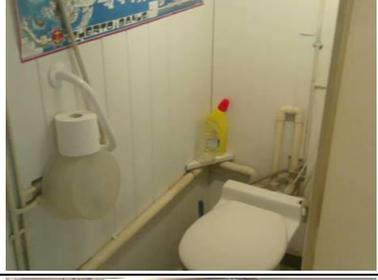
Rez de chaussée - Wc 2	<p>Sol : Carrelage et revêtement plastique (lino) Mur A, B, C, D : plâtre et lambris pvc Plafond : Charpente Bois et lambris pvc Porte A : Bois et Peinture</p>

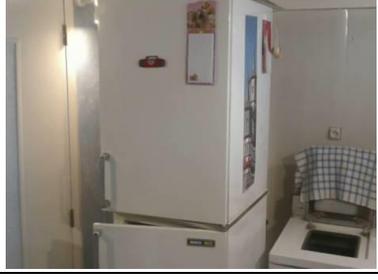
Rez de chaussée - Buanderie	<p>Sol : Carrelage et revêtement plastique (lino) Mur A, B, C, D, E : plâtre et lambris pvc Mur F : Bois et Peinture Plafond : Charpente Bois et lambris pvc Porte A : Bois et Peinture</p>

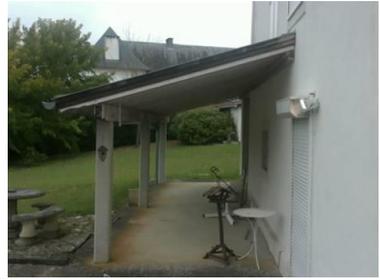
Localisation	Description	Photo
Rez de chaussée - Cellier	Sol : Carrelage Mur A : Bois et Peinture Mur B, C, D : crépi Plafond : Charpente Bois Porte A : Bois et Peinture Fenêtre B : Bois et Peinture	
Rez de chaussée - Terrasse	Sol : Béton Mur A : crépi et Peinture Plafond : Charpente Bois Poteau : Bois et Peinture

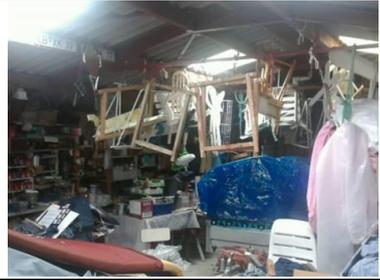
Rez de chaussée - Garage	Sol : Béton Mur A : Béton Plafond : Charpente Bois et marbre Couverture : panneaux fibro-ciment Porte : Métal

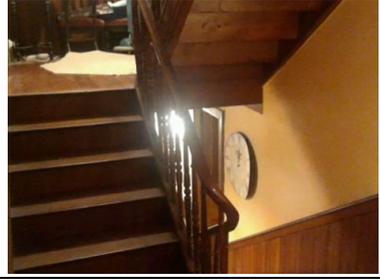
1er étage - Palier	Sol : Parquet Mur A, B, C, D : Plâtre et Tapisserie Plafond : Charpente Bois et Peinture Plinthes A, B, C, D : Bois et peinture Soubassement de mur A, B, C, D : Bois et Peinture Escalier : Bois et Peinture Marches : Bois et Peinture Contre-marches : Bois et Peinture Limon : Bois et Peinture Main-courante : Bois et Peinture

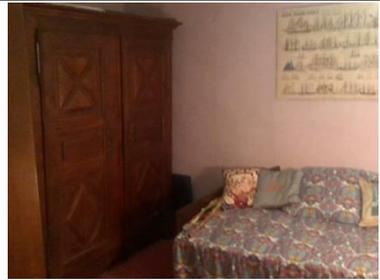
1er étage - Chambre 1	Sol : Parquet et Moquette collée Mur A, B, C, D : Plâtre et Tapisserie Plafond : Charpente Bois et lambris pvc Plinthes : Bois et peinture Fenêtre B : Bois et Peinture Porte : Bois et Peinture Volets B : Bois et Peinture

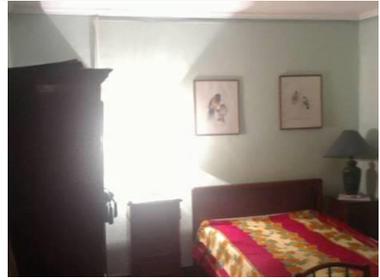
1er étage - Chambre 2	Sol : Parquet Mur A, B, C, D : Plâtre et Tapisserie Plafond : Plâtre et Tapisserie Fenêtre D : Bois et Peinture Porte A : Bois et Peinture Volet D : Métal

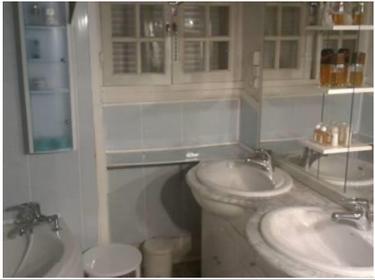
Localisation	Description	Photo
1er étage - Salle de bain	Sol : plancher bois et revêtement plastique (lino) Mur A : Plâtre et Tapisserie Mur B, C : Plâtre et lambris pvc Mur D : Plâtre et Tapisserie Plafond : Plâtre et Tapisserie Fenêtre C : Bois et Peinture Porte A : Bois et Peinture Volet C : pvc

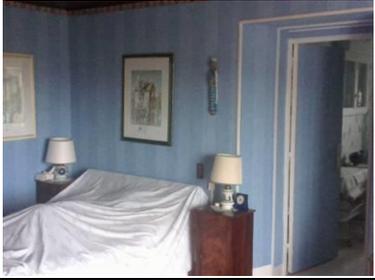
1er étage - Chambre 3	Sol : Parquet Mur A, B, C, D : Plâtre et Tapisserie Plafond : lambris bois et Peinture Fenêtre D : Bois et Peinture Porte A : Bois et Peinture Volet D : Bois et Peinture Embrasure fenêtre D : Plâtre et Tapisserie Cheminée C : Bois et Peinture

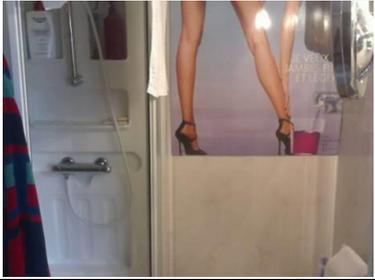
1er étage - Salle d'eau	Sol : Parquet et revêtement plastique (lino) Mur A, B, C, D : lambris pvc Plafond : Plâtre et Tapisserie Plinthes A, B, C, D : Bois et Peinture

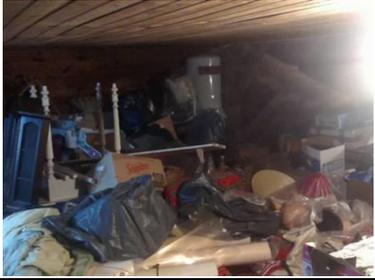
2ème étage - Grenier	Sol : parquet bois Mur A, B, C, D : crépi Plafond : Plâtre et Tapisserie Plinthes A, B, C, D : Bois et Peinture Fenêtre 1 A : Bois et Peinture Fenêtre 2 A : Bois et Peinture Fenêtre 3 B : Bois et Peinture Fenêtre 4 D : Bois et Peinture Porte A : Bois et Peinture Embrasure fenêtre 1 B : Plâtre et Tapisserie Embrasure fenêtre 2 C : Plâtre et Tapisserie Volets 1 B : Bois et Peinture Volets 2 C : Bois et Peinture Escalier : Bois

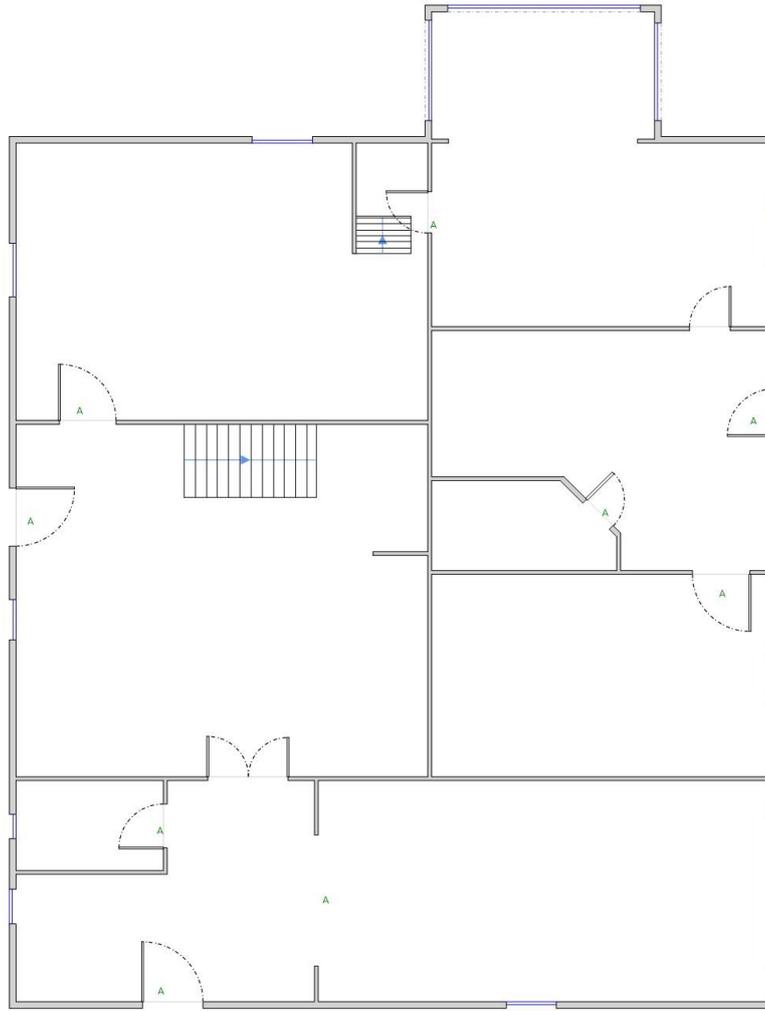
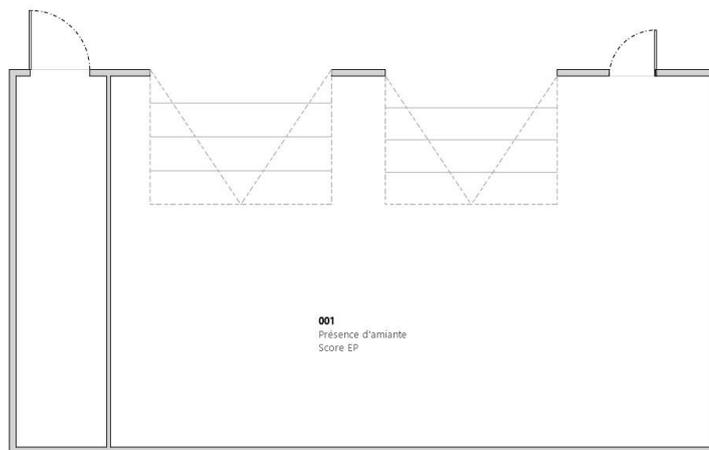
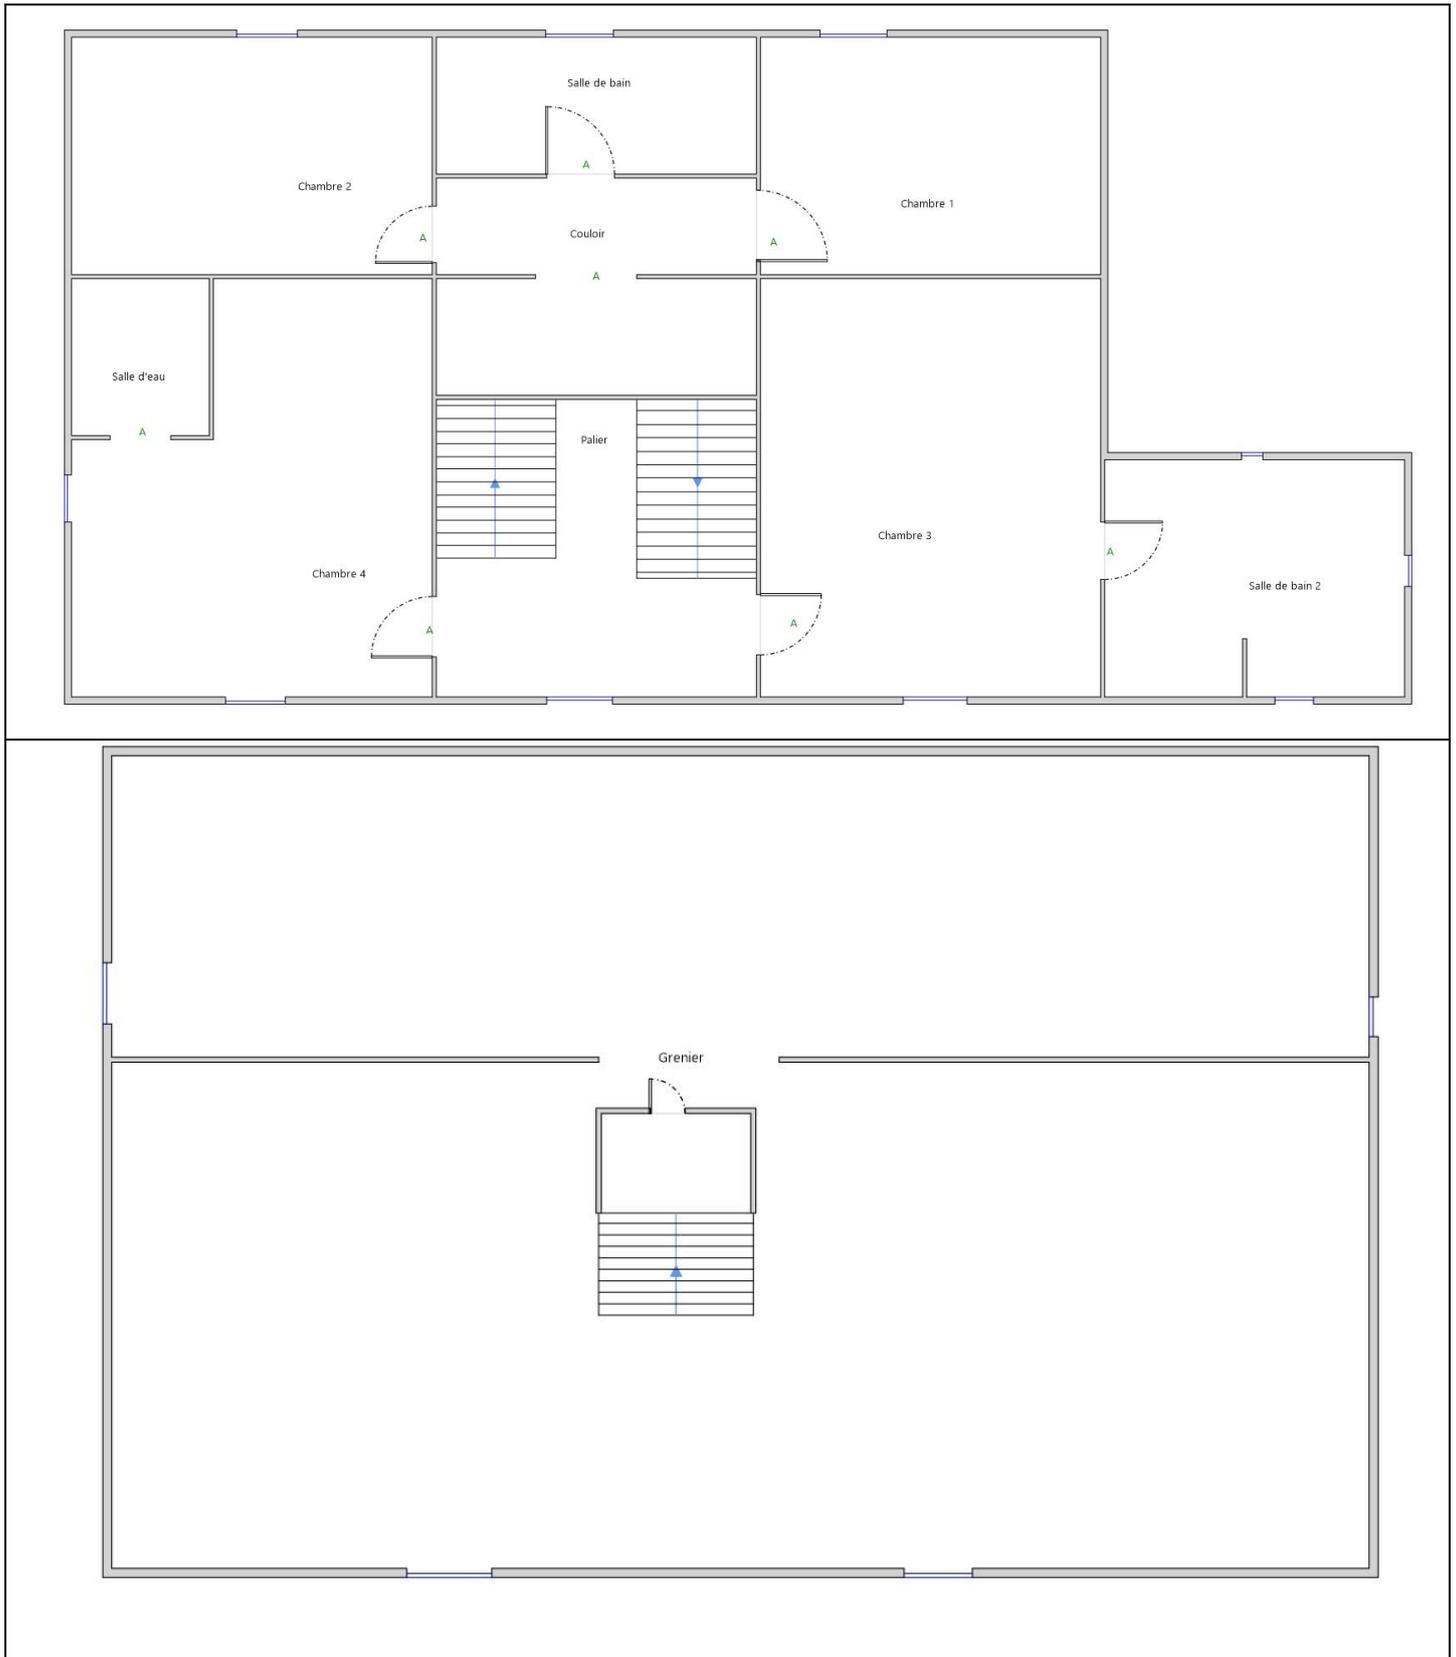
7.1 - Annexe - Schéma de repérage

001
Présence d'amiante
Score EP

002
Présence d'amiante
Score EP

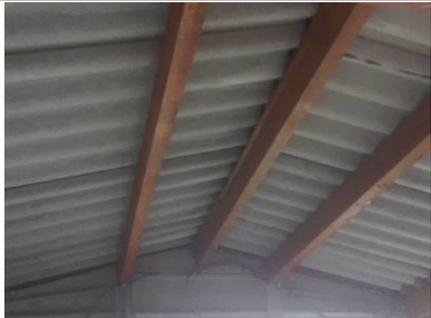
Photo n° PhA001 Localisation : Rez de chaussée - Garage Ouvrage : Toitures Partie d'ouvrage : Plaques (fibres-ciment) Description : Plaques (fibres-ciment) Localisation sur croquis : 001
--	---

Localisation	Identifiant + Description	Conclusion (justification)	Etat de conservation** et préconisations*	Photo
Rez de chaussée - Garage	Identifiant: ZPSO-001 Description: Plaques (fibres-ciment) Liste selon annexe.13-9 du CSP : B	Présence d'amiante (sur jugement de l'opérateur)	Matériau non dégradé Résultat EP** Préconisation : Il est recommandé de réaliser une évaluation périodique.
