Dossier N° 2018-04-16576

Dossier de Diagnostic Technique

Vente

Chemin du Pouy

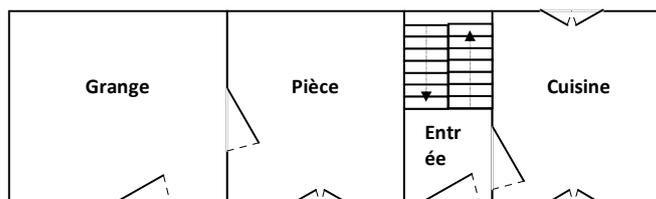
PLANCHE DE REPERAGE USUEL			<i>Adresse de l'immeuble:</i>	Chemin du Pouy 65710 SAINTE MARIE DE CAMPAN
<i>N° dossier:</i> 2018-04-16576				
<i>N° planche:</i> 1/3	<i>Version:</i> 1	<i>Type:</i> Croquis		
<i>Origine du plan:</i> Cabinet de diagnostic			<i>Bâtiment – Niveau:</i>	Rez de chaussée

Document sans échelle remis à titre indicatif

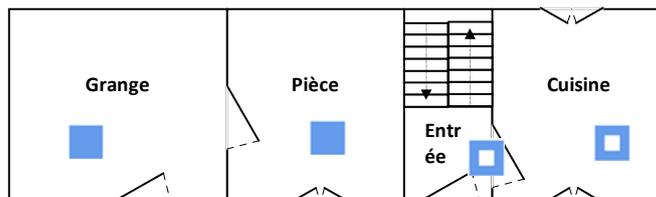
PLANCHE DE REPERAGE USUEL			<i>Adresse de l'immeuble:</i>	Chemin du Pouy 65710 SAINTE MARIE DE CAMPAN
<i>N° dossier:</i> 2018-04-16576				
<i>N° planche:</i> 1/3	<i>Version:</i> 1	<i>Type:</i> Croquis		
<i>Origine du plan:</i> Cabinet de diagnostic			<i>Bâtiment – Niveau:</i>	Rez de chaussée

Document sans échelle remis à titre indicatif

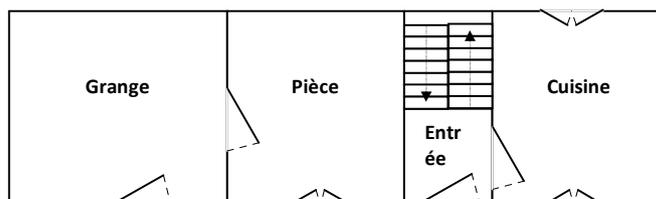
PLANCHE DE REPERAGE USUEL			<i>Adresse de l'immeuble:</i> Chemin du Pouy 65710 SAINTE MARIE DE CAMPAN
N° dossier: 2018-04-16576			
N° planche: 1/3	Version: 1	Type: Croquis	
<i>Origine du plan:</i> Cabinet de diagnostic			<i>Bâtiment – Niveau:</i> Rez de chaussée

Document sans échelle remis à titre indicatif

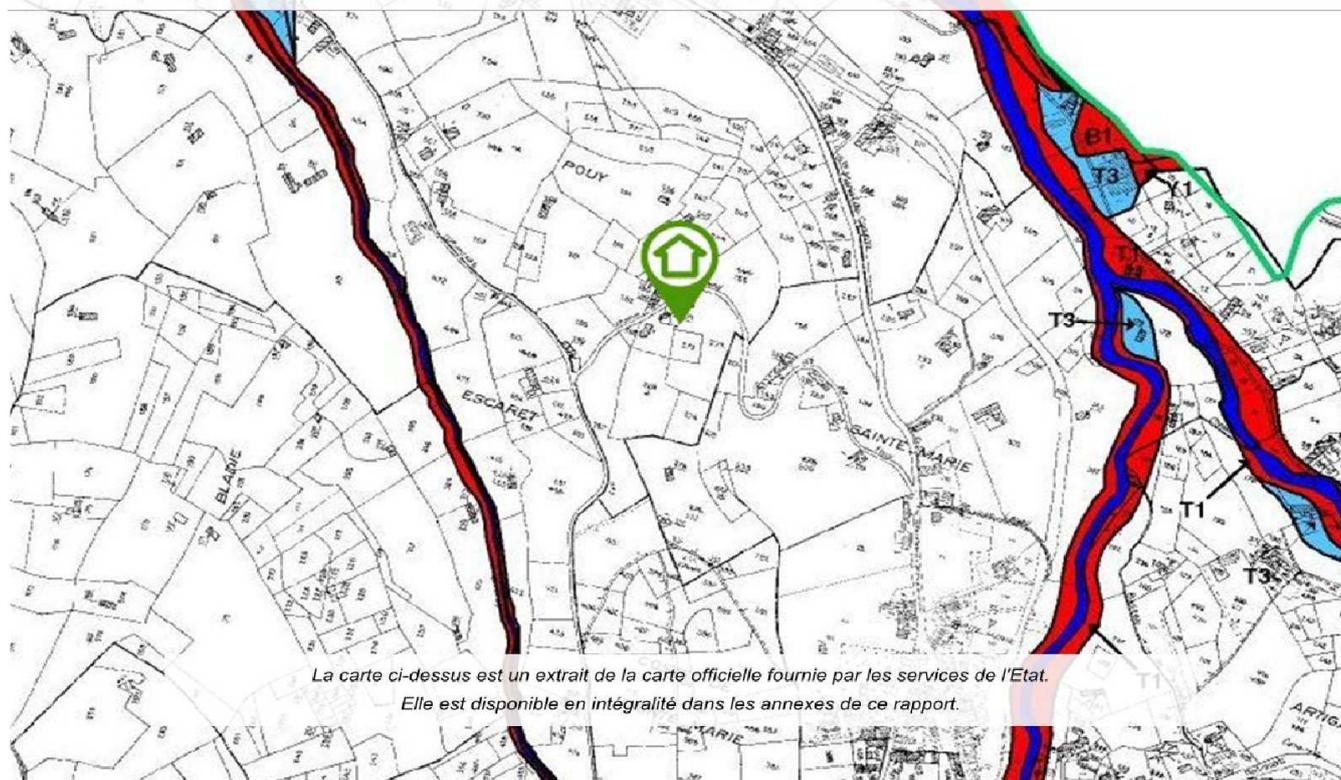
Non concerné*

* L'immeuble n'est pas situé dans le périmètre d'une zone à risques

La carte ci-dessus est un extrait de la carte officielle fournie par les services de l'Etat.
Elle est disponible en intégralité dans les annexes de ce rapport.

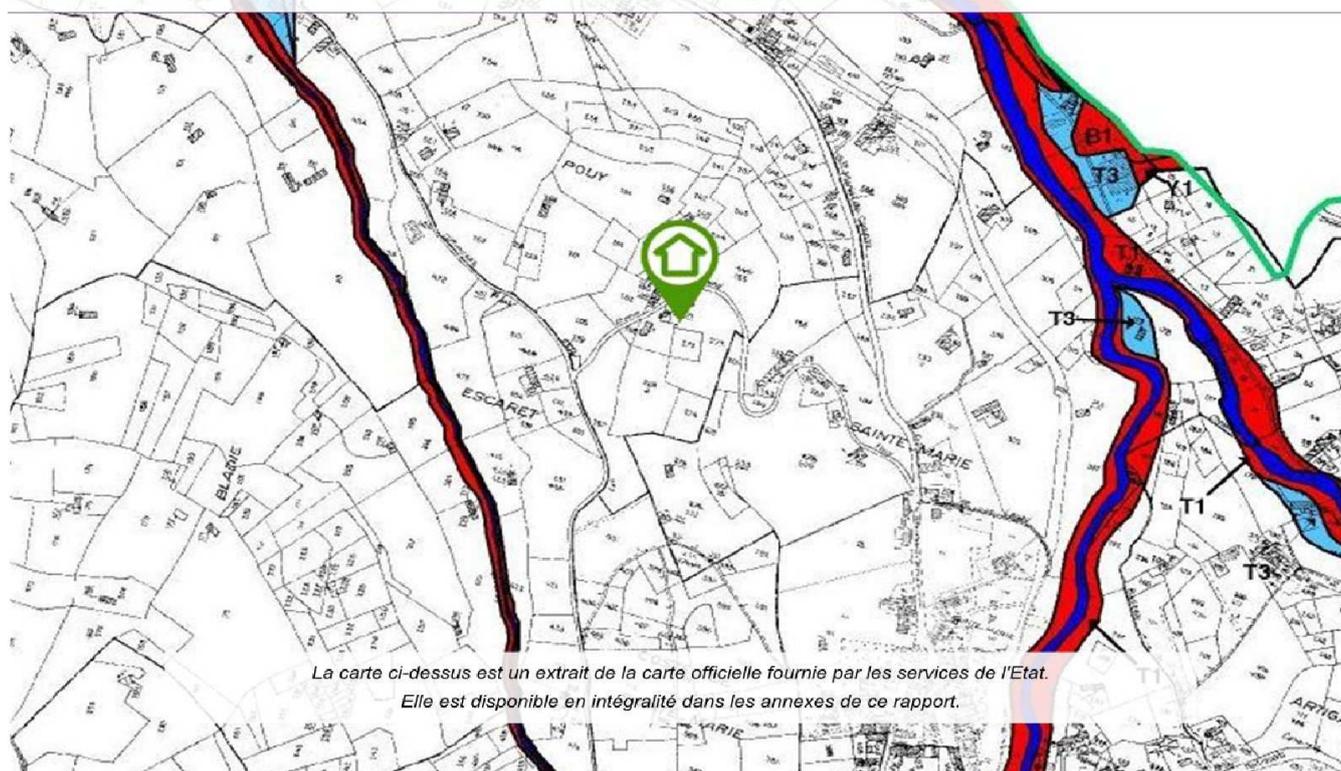
Inondation

Non concerné*

* L'immeuble n'est pas situé dans le périmètre d'une zone à risques

La carte ci-dessus est un extrait de la carte officielle fournie par les services de l'Etat.
Elle est disponible en intégralité dans les annexes de ce rapport.

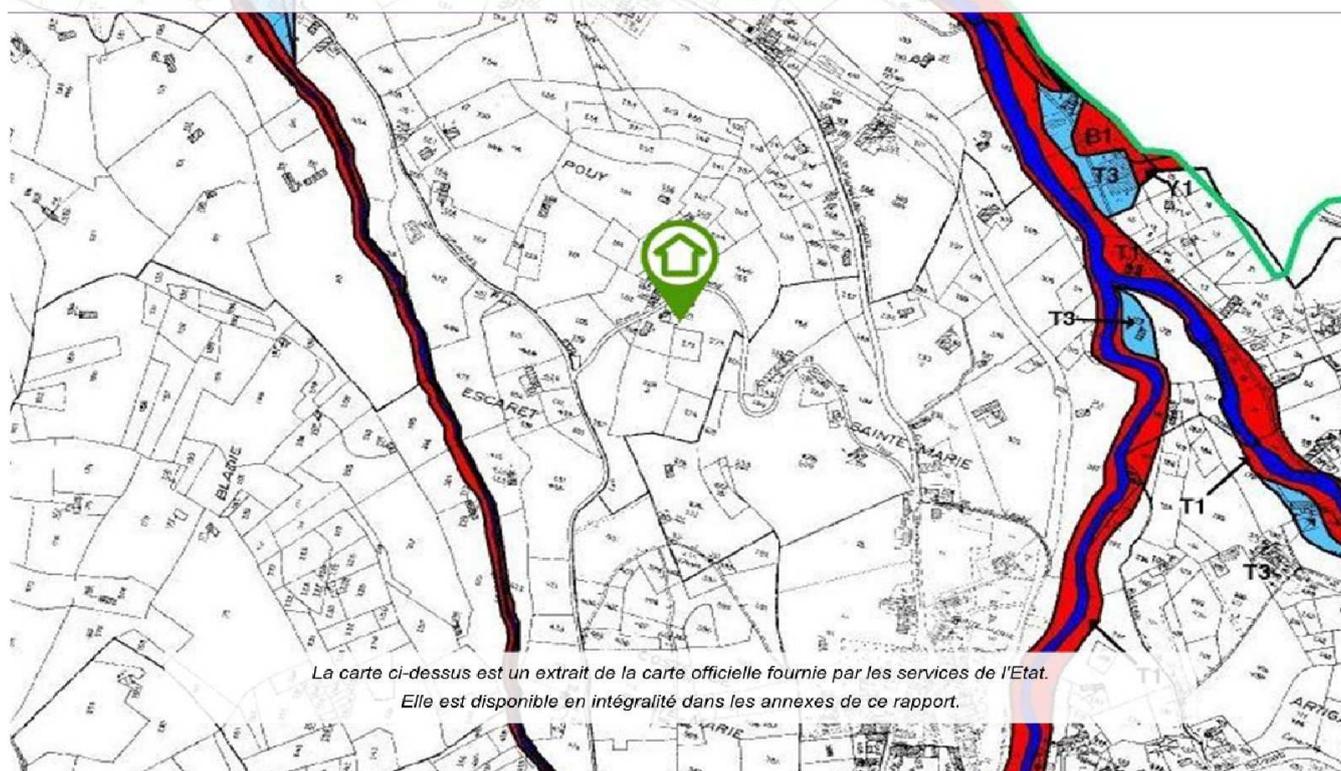
Mouvement de terrain

PPRn Glissement de terrain, approuvé le 10/07/2012 (multirisque)

Non concerné*

* L'immeuble n'est pas situé dans le périmètre d'une zone à risques

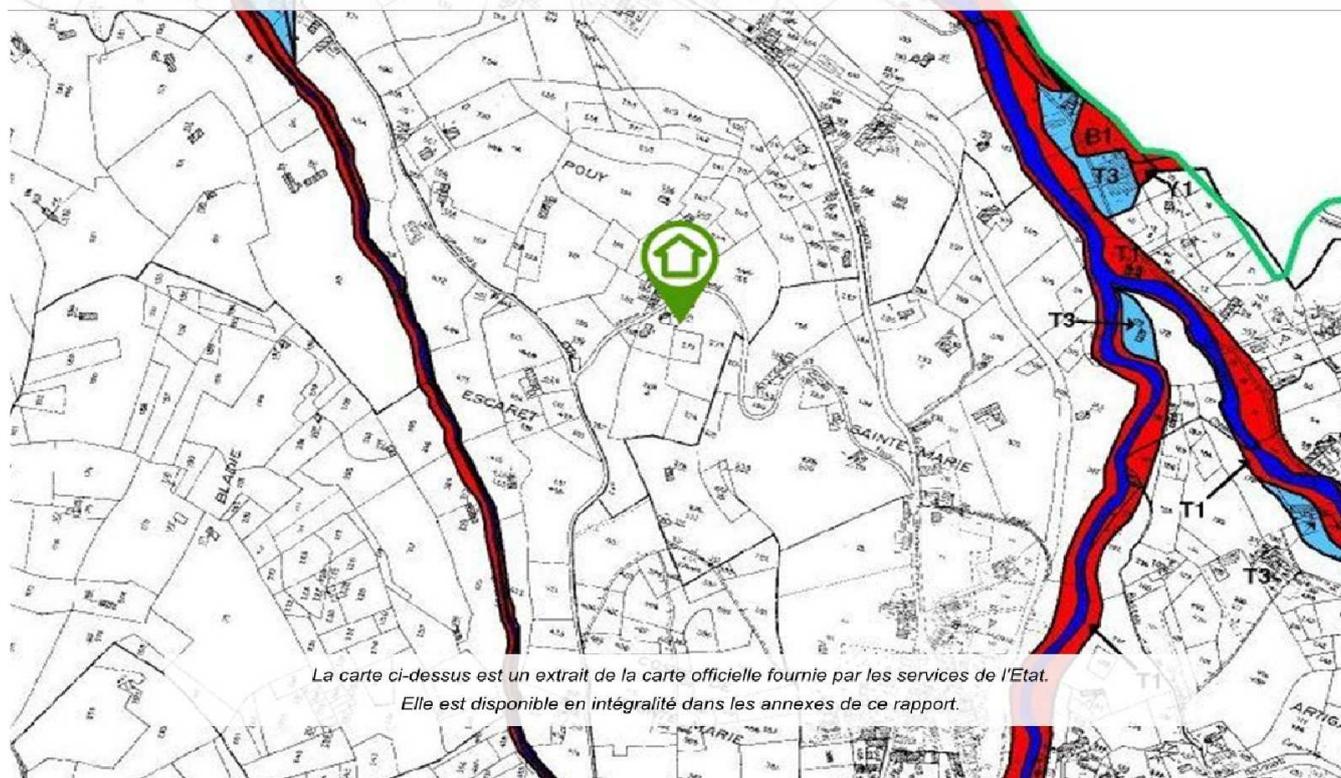
Avalanche

Non concerné*

PPRn Avalanche, approuvé le 10/07/2012 (multirisque)

* L'immeuble n'est pas situé dans le périmètre d'une zone à risques
