DOSSIER DE DIAGNOSTICS TECHNIQUES

Référence : OJ02G18B

Mission réalisée le 02/07/2018

Maison érigée sur 3 niveaux
101 route Du Château d'Eau
40390 SAINT-MARTIN-DE-SEIGNANX

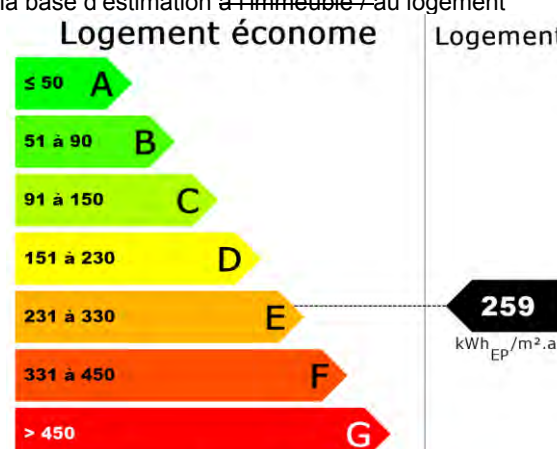
Consommation conventionnelle : **259,53 kWh_{ep}/m².an**
 Estimation des émissions : **60,73 kg_{eqCO2}/m².an**

Consommations énergétiques (en énergie primaire) pour le chauffage, la production d'eau chaude sanitaire et le refroidissement	Emissions de gaz à effet de serre (GES) pour le chauffage, la production d'eau chaude sanitaire et le refroidissement
Consommation conventionnelle : 259,53 kWh_{EP}/m².an Sur la base d'estimation à l'immeuble / au logement*

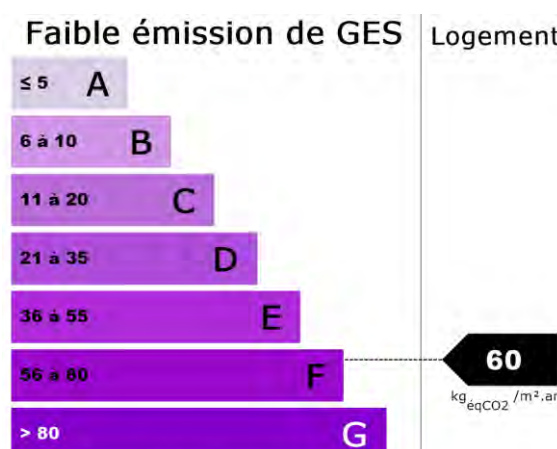
Estimation des émissions : 60,73 kg_{eqCO2}/m².an
