**Propriétaire et adresse du bien immobilier :**

Madame PETIT Genevieve  
2 CHEMIN DE COSTE DARRE  
65700 VILLEFRANQUE

**Diagnostic réalisé par:**

# Constat de risque d'exposition au plomb CREP

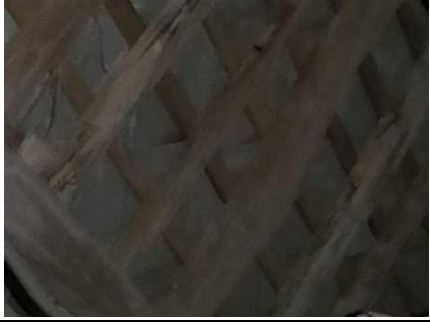
<p>Photo n° PhA006  Localisation : 1er étage - Grenier 3  Ouvrage : 1 - Couvertures, Toitures, Terrasses et étanchéités - Ardoises, bardeaux bitumineux  Partie d'ouvrage : Ardoises en fibro ciment  Description : Ardoises en fibro ciment</p>

Identifiant: M005 Description: Ardoises en fibro ciment Liste selon annexe.13-9 du CSP : B	Présence d'amiante (Sur décision de l'opérateur)	Matériau dégradé (étendue ponctuelle)  <b>Résultat</b> AC1** <b>Préconisation</b> : Il est recommandé de réaliser une action corrective de premier niveau.	 
	Identifiant: M011 Description: Conduit en fibres-ciment Liste selon annexe.13-9 du CSP : B	Présence d'amiante (Sur décision de l'opérateur)	Matériau non dégradé  <b>Résultat</b> EP** <b>Préconisation</b> : Il est recommandé de réaliser une évaluation périodique.	 
1er étage - Grenier 3	Identifiant: M006 Description: Ardoises en fibro ciment Liste selon annexe.13-9 du CSP : B	Présence d'amiante (Sur décision de l'opérateur)	Matériau dégradé (étendue ponctuelle)  <b>Résultat</b> AC1** <b>Préconisation</b> : Il est recommandé de réaliser une action corrective de premier niveau.	 
2ème étage - Combles	Identifiant: M007 Description: Ardoises en fibro ciment Liste selon annexe.13-9 du CSP : B	Présence d'amiante (Sur décision de l'opérateur)	Matériau dégradé (étendue ponctuelle)  <b>Résultat</b> AC1** <b>Préconisation</b> : Il est recommandé de réaliser une action corrective de premier niveau.

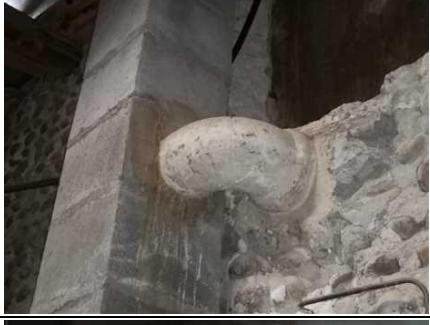
<p>Photo n° PhA007  Localisation : 2ème étage - Combles  Ouvrage : 1 - Couvertures, Toitures, Terrasses et étanchéités - Ardoises, bardeaux bitumineux  Partie d'ouvrage : Ardoises en fibro ciment  Description : Ardoises en fibro ciment</p>

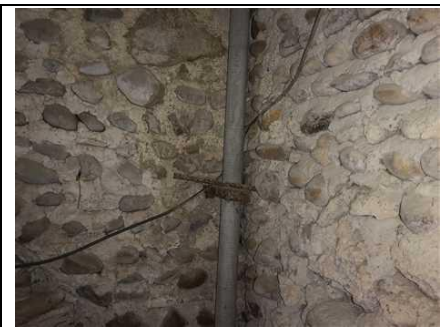
<p>Photo n° PhA010  Localisation : annexe - grange 2  Ouvrage : 1 - Couvertures, Toitures, Terrasses et étanchéités - Plaques ondulées et planes  Partie d'ouvrage : Plaques en fibres-ciment (y compris plaques « sous tuiles »)  Description : Plaques ondulées fibro-ciment</p>

annexe - grange 2	Identifiant: M010 Description: Plaques ondulées fibro-ciment <a href="#">Liste selon annexe.13-9 du CSP</a> : B	Présence d'amiante (Sur décision de l'opérateur)	Matériau dégradé (étendue ponctuelle)  <b>Résultat AC1**</b>  <b>Préconisation :</b> Il est recommandé de réaliser une action corrective de premier niveau.

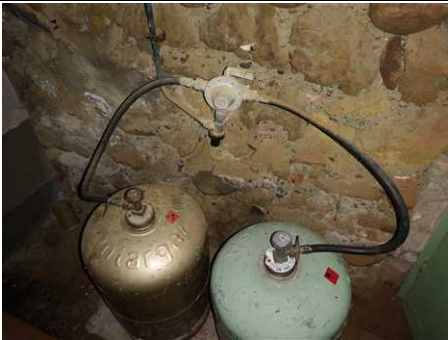
Photo n° PhGaz001  
7d4 : La date limite d'utilisation de la lyre GPL en caoutchouc armé n'est pas lisible ou est dépassée.
