Propriétaire et adresse du bien immobilier :

Succession LAUGA
51 RUE JEAN CLOS PUCHEU
65700 MAUBOURGUET

ANNEXES**Au rapport de mission de repérage n° 1806/LAUGA/6662****Informations conformes à l'annexe III de l'arrêté du 12 décembre 2012**

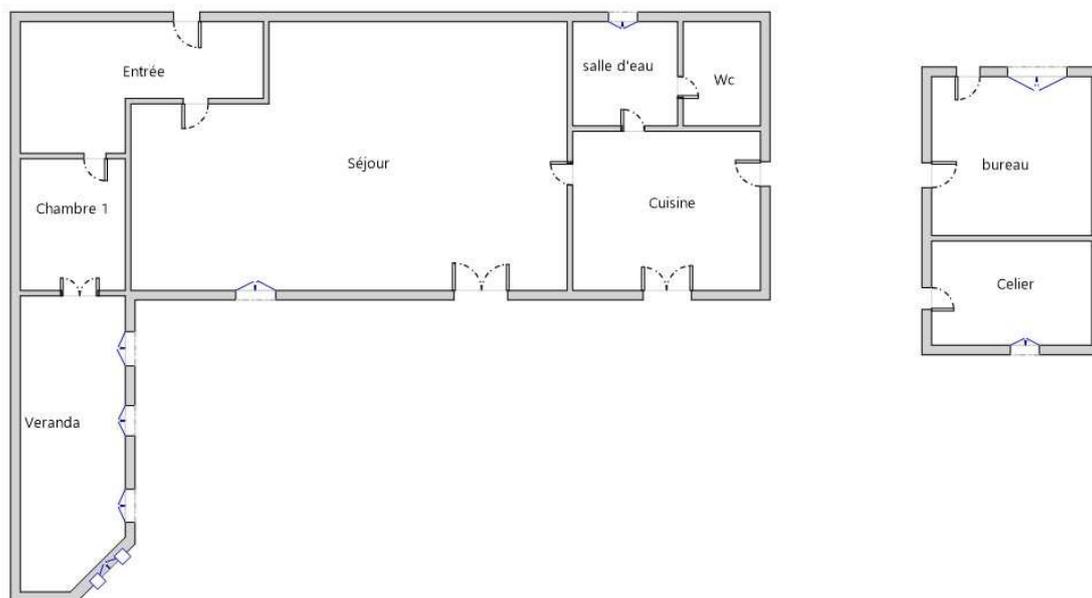
Rez-de-chaussée

**Planche (croquis) de repérage technique effectué par le cabinet : Maison du Diag, auteur : GIBAS Daniel
 Dossier n° 1806/LAUGA/6662 du 12/06/2018
 Adresse du bien : 51 RUE JEAN CLOS PUCHEU 65700 MAUBOURGUET**

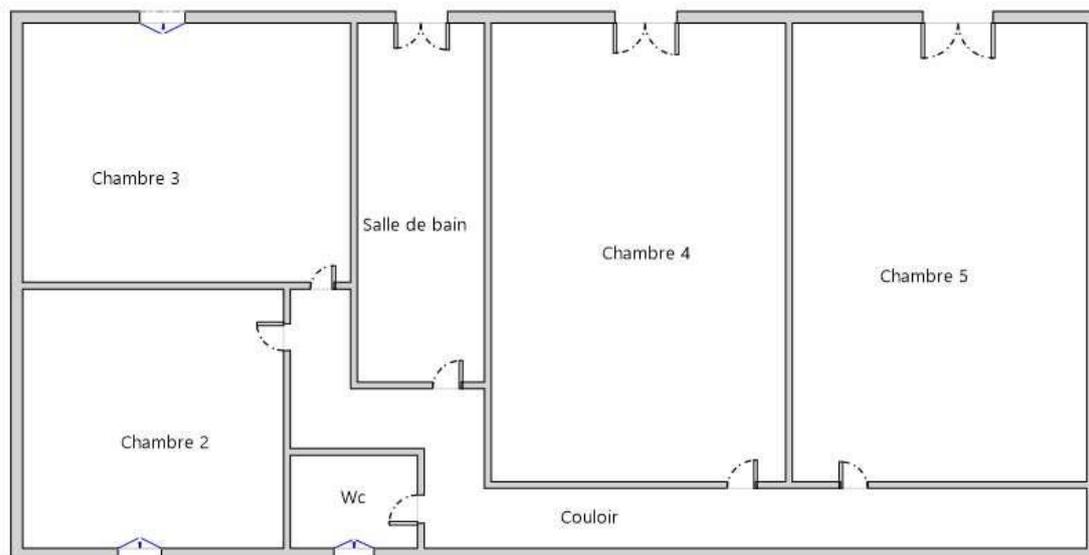
1er Etage

**Planche (croquis) de repérage technique effectué par le cabinet : Maison du Diag, auteur : GIBAS Daniel
 Dossier n° 1806/LAUGA/6662 du 12/06/2018
 Adresse du bien : 51 RUE JEAN CLOS PUCHEU 65700 MAUBOURGUET**

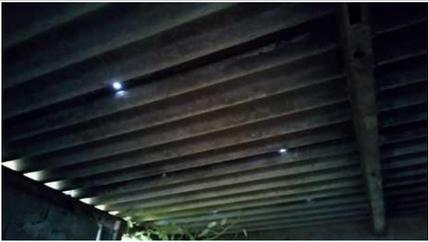
<p>Photo n° PhA001 Localisation : Rez de jardin - Grange 1 Ouvrage : 1 - Couvertures, Toitures, Terrasses et étanchéités - Plaques ondulées et planes Partie d'ouvrage : Plaques en fibres-ciment Description : Plaques en fibres-ciment</p>

Localisation	Identifiant + Description	Conclusion (justification)	Etat de conservation** et préconisations*	Photo
Rez de jardin - Grange 1	Identifiant: M001 Description: Plaques en fibres-ciment Liste selon annexe.13-9 du CSP: B	Présence d'amiante (Sur décision de l'opérateur)	Matériau dégradé (étendue ponctuelle) Résultat AC1** Préconisation : Il est recommandé de réaliser une action corrective de premier niveau.

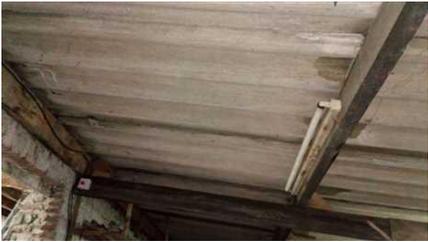
<p>Photo n° PhA002 Localisation : Rez de jardin - Grange 2 Ouvrage : 1 - Couvertures, Toitures, Terrasses et étanchéités - Plaques ondulées et planes Partie d'ouvrage : Plaques en fibres-ciment Description : Plaques en fibres-ciment</p>

Rez de jardin - Grange 2	Identifiant: M002 Description: Plaques en fibres-ciment Liste selon annexe.13-9 du CSP: B	Présence d'amiante (Sur décision de l'opérateur)	Matériau dégradé (étendue ponctuelle) Résultat AC1** Préconisation : Il est recommandé de réaliser une action corrective de premier niveau.

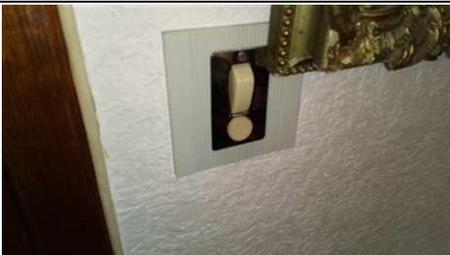
Photo PhEle001

Libellé de l'anomalie : B4.3 a1 Au moins un circuit n'est pas protégé, à son origine, contre les surcharges et les courts-circuits.

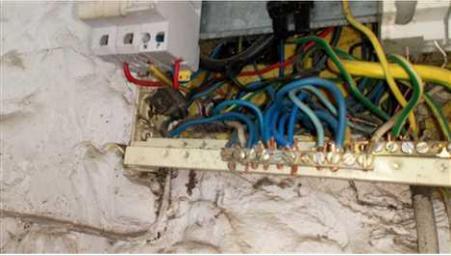
<p>Photo PhEle002 Libellé de l'anomalie : B4.3 c Plusieurs circuits disposent d'un conducteur neutre commun dont les conducteurs ne sont pas correctement protégés contre les surintensités.</p>

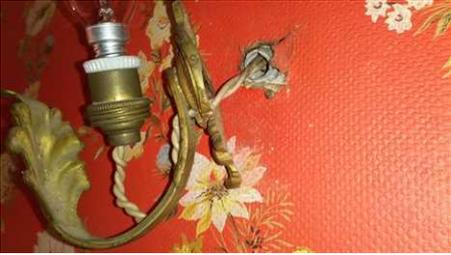
<p>Photo PhEle003 Libellé de l'anomalie : B8.3 d L'installation comporte au moins un conducteur actif dont le diamètre est inférieur à 12/10 mm (1,13 mm²).</p>

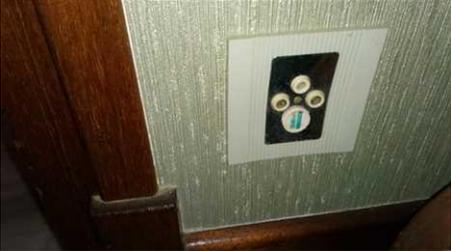
<p>Photo PhEle004 Libellé de l'anomalie : B3.3.6 a1 Au moins un socle de prise de courant ne comporte pas de broche de terre.</p>
