Dossier Technique Immobilier

Numéro de dossier : 2018/ANNE0108
Date du repérage : 15/06/2018

Adresse : **7 Route de Bernac dessus**

Commune : **65360 VIELLE ADOUR**

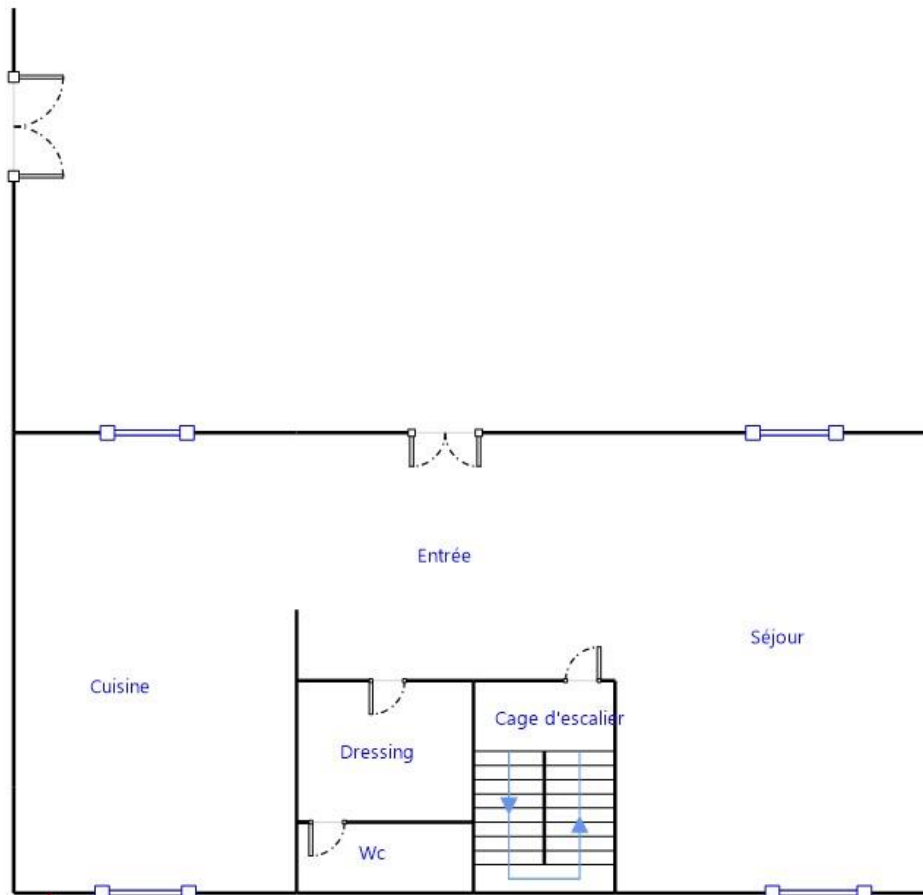
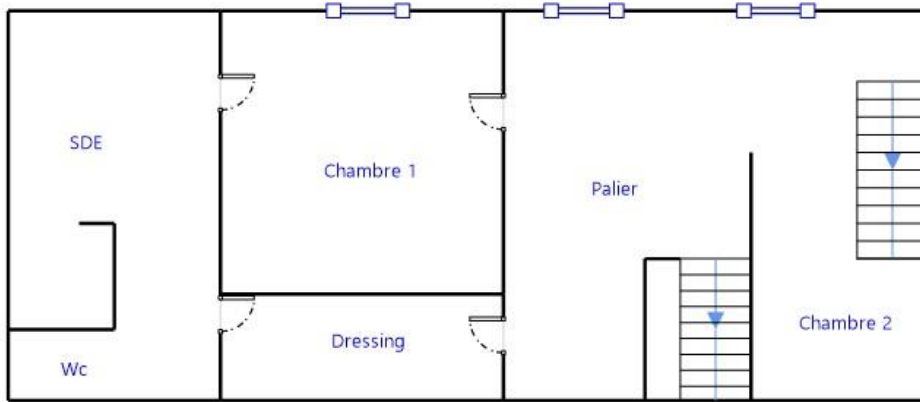
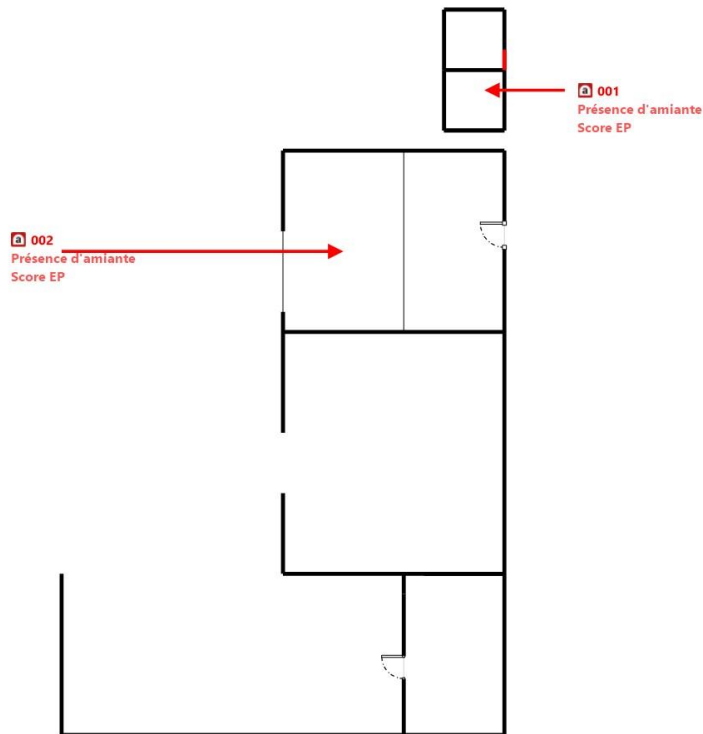
7.1 - Annexe - Schéma de repérage

a 003
Présence d'amiante
Score EP

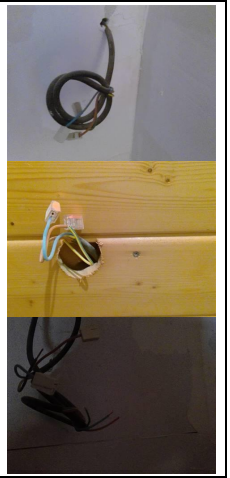
Domaines	Anomalies	Photo
	<p>L'installation électrique comporte au moins un dispositif de protection avec une partie active nue sous tension accessible. Remarques : Présence de dispositif de protection de matériel électrique présentant des parties actives nues sous tension ; Faire intervenir un électricien qualifié afin de remplacer les matériels présentant des parties actives nues sous tension</p>

<p>6. Matériels électriques vétustes, inadaptés à l'usage</p>	<p>L'installation comporte au moins un conducteur actif repéré par la double coloration vert et jaune. Remarques : Présence de conducteurs actifs repérés par la double coloration vert/jaune. Dans le tableau de répartition ; Faire intervenir un électricien qualifié afin de les remplacer</p>

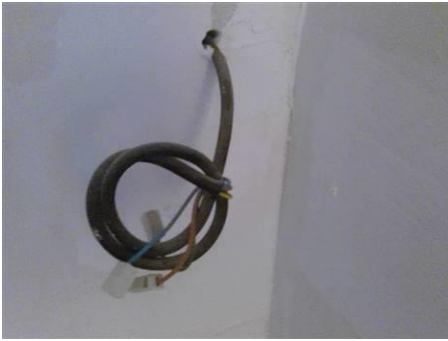
Photo PhEle002

Libellé de l'anomalie : B7.3 e L'installation électrique comporte au moins un dispositif de protection avec une partie active nue sous tension accessible.

Remarques : Présence de dispositif de protection de matériel électrique présentant des parties actives nues sous tension ; Faire intervenir un électricien qualifié afin de remplacer les matériels présentant des parties actives nues sous tension

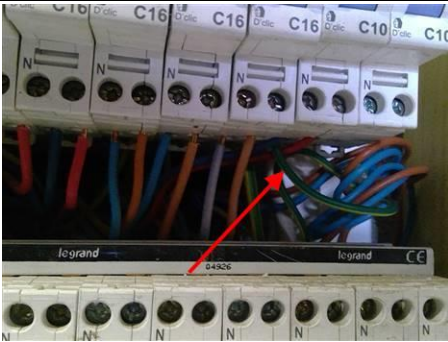
Photo PhEle003

Libellé de l'anomalie : B8.3 c L'installation comporte au moins un conducteur actif repéré par la double coloration vert et jaune.

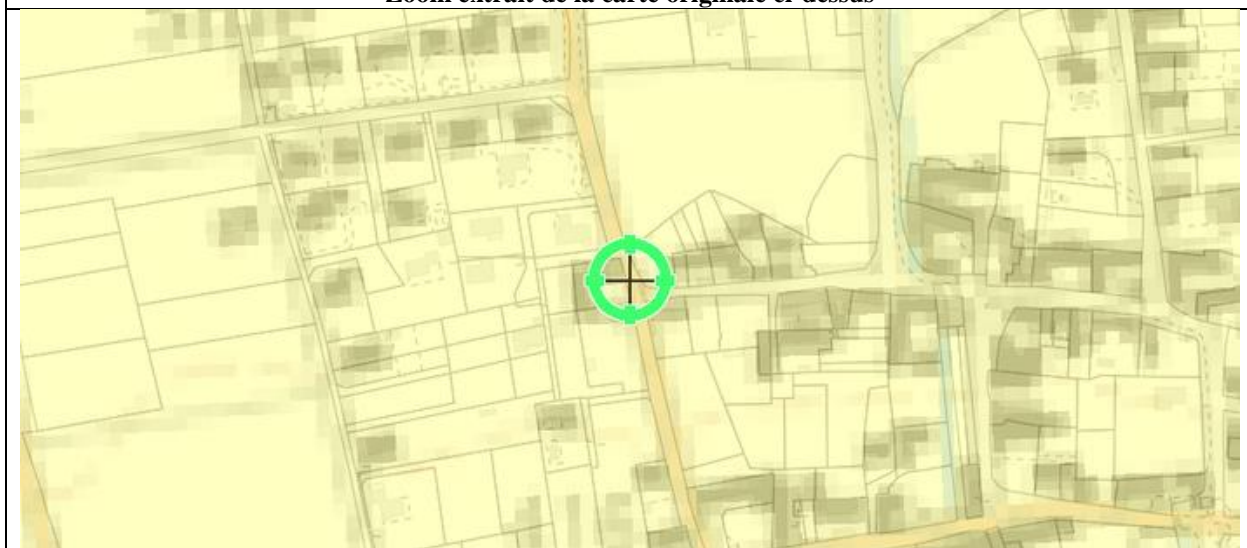
Mouvement de terrain Argile - Plan de prévention Informatif - Immeuble exposé

Zoom extrait de la carte originale ci-dessus

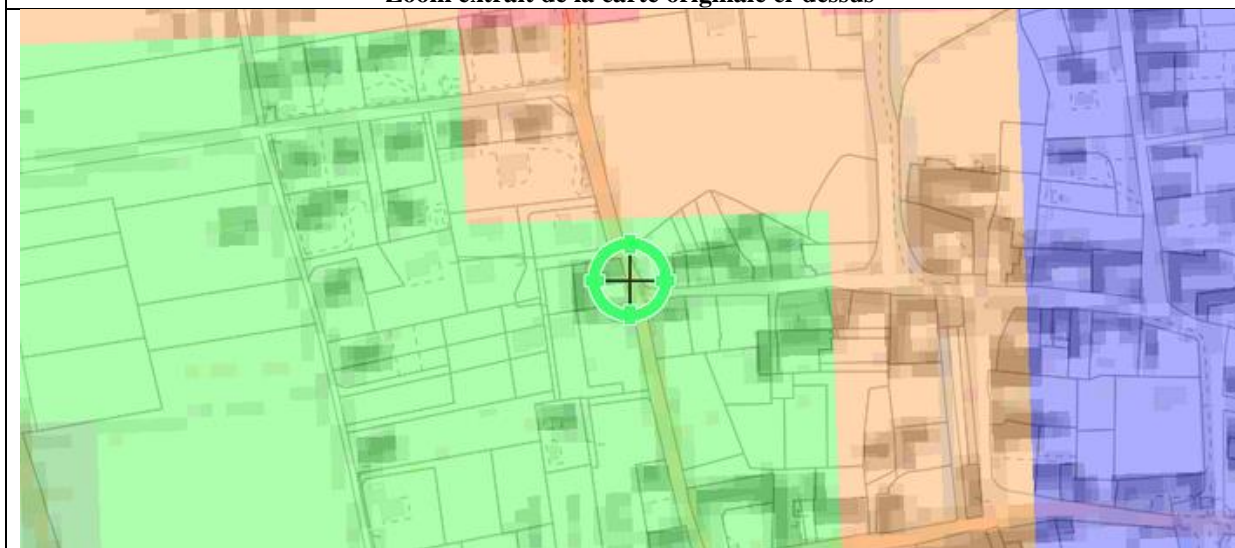
Inondation par remontées de nappes naturelles - Plan de prévention Informatif - Immeuble exposé

Zoom extrait de la carte originale ci-dessus
