# Résumé de l'expertise n° 15/M/6992/FZF

Adresse : ..... **19 rue Marcel Lamarque**

Commune : ..... **65000 TARBES**

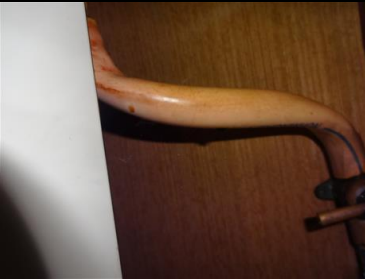
<p>C.11 - 16c2 Raccordement en gaz des appareils de cuisson par tube souple</p>	<p>A1</p>	<p>Le tube souple n'est pas équipé de colliers de serrage appropriés. (Cuisinière BOURGEOIS)</p> <p>Remarques : (1er étage - Cuisine) Absence de colliers de serrage ; Faire intervenir un installateur gaz qualifié afin d'installer des colliers de serrage appropriés</p>

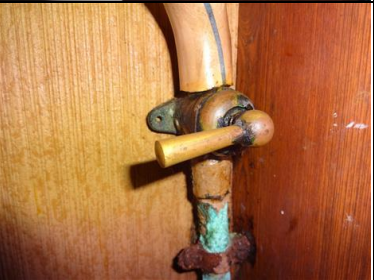
<p>C.14 - 19.1 Ventilation du local - Amenée d'air</p>	<p>A2</p>	<p>19.a1 : le local équipé ou prévu pour un appareil de cuisson seul n'est pas pourvu d'une amenée d'air. (Cuisinière BOURGEOIS)</p> <p>Remarques : (1er étage - Cuisine) Absence d'amenée d'air ; Créer une grille d'amenée d'air ou faire intervenir un installateur gaz qualifié afin de remplacer l'appareil existant par un appareil étanche</p> <p>Risque(s) constaté(s) : Risque d'intoxication au monoxyde de carbone (CO) causée par une mauvaise combustion</p>	
<p>C.15 - 20.7 Ventilation du local - Sortie d'air</p>	<p>A1</p>	<p>La sortie d'air du local équipé ou prévu pour un appareil d'utilisation est constituée par un dispositif de ventilation mécanique (hotte avec ventilateur d'extraction intégré ou non) ne répondant pas aux critères d'installation. (Cuisinière BOURGEOIS)</p> <p>Remarques : (1er étage - Cuisine) La hotte avec ventilateur d'extraction (intégré ou non) constituant l'unique sortie d'air n'est pas raccordée sur l'extérieur ; raccorder la hotte sur l'extérieur soit par un passage direct soit par l'intermédiaire d'un conduit ou créer une autre sortie d'air permanente, directe ou indirecte</p>

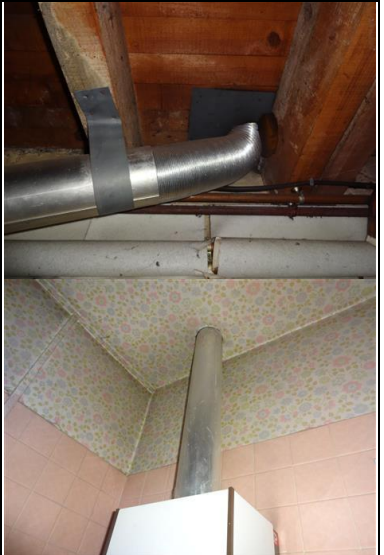
<p>C.23 - 28b Appareil raccordé - Présence de conduits</p>	<p>DGI</p>	<p>Le dispositif d'évacuation des produits de combustion est absent ou n'est manifestement pas un conduit de fumée. (Chaudière e.l.m. leblanc 190452)</p> <p>Remarques : (1er étage - Salle de bains) Présence d'un conduit d'évacuation qui n'est manifestement pas un conduit de fumée ; Créer un vrai conduit de fumée ou faire intervenir un installateur gaz qualifié afin de remplacer l'appareil existant par un appareil étanche Risque(s) constaté(s) : Risque d'intoxication au monoxyde de carbone (CO) causé par les produits de combustion</p>

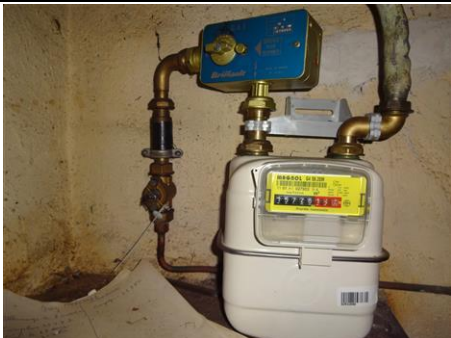
<p>Photo n° PhGaz001 Le compteur ne fonctionne pas: installation non alimentée</p>

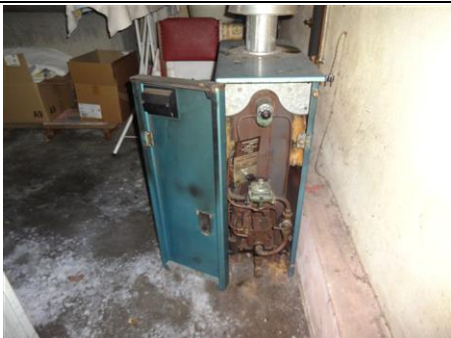
<p>Photo n° PhGaz002 Localisation : Rez de chaussée - Chaufferie Chaudière IDEAL STANDARD (Type : Raccordé)</p>

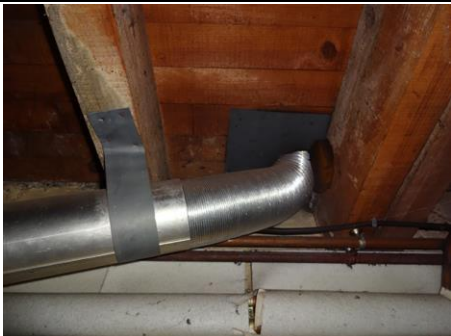
<p>Photo n° PhGaz003 29d7 : Le tubage du conduit de fumée est raccordé directement sur l'appareil. (Rez de chaussée - Chaufferie) Présence d'un appareil branché directement sur le conduit de fumée ou le tubage; Faire intervenir un installateur gaz qualifié afin de raccorder correctement l'appareil</p>

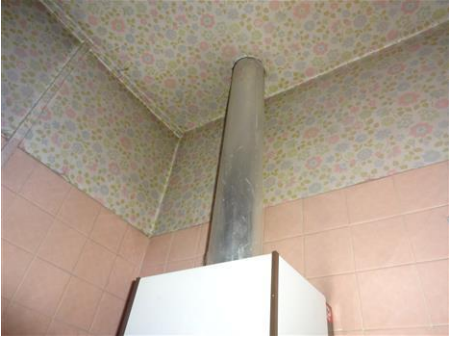
<p>Photo n° PhGaz013 29d7 : Le tubage du conduit de fumée est raccordé directement sur l'appareil. (1er étage - Salle de bains) Présence d'un appareil branché directement sur le conduit de fumée ou le tubage; Faire intervenir un installateur gaz qualifié afin de raccorder correctement l'appareil</p>

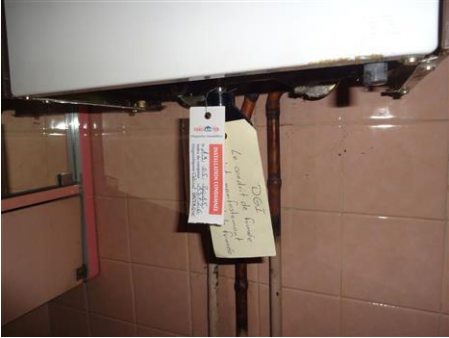
<p>Photo n° PhGaz012 28b : Le dispositif d'évacuation des produits de combustion est absent ou n'est manifestement pas un conduit de fumée. (1er étage - Salle de bains) Présence d'un conduit d'évacuation qui n'est manifestement pas un conduit de fumée; Créer un vrai conduit de fumée ou faire intervenir un installateur gaz qualifié afin de remplacer l'appareil existant par un appareil étanche</p>

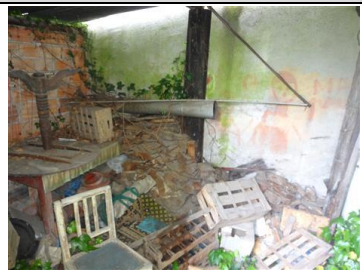
Localisation	Description	Photo
Jardin - Abris	Sol : Terre battue Mur A, B : Brique Mur C, D : Ciment et Peinture Plafond : Bois et Toiture nue en métal

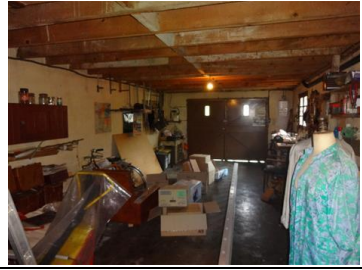
Rez de chaussée - Garage	Sol : Béton Mur A, B, D : Ciment et Peinture Mur C : Bois Plafond : Bois Fenêtre 1 B : Bois et Peinture Porte 1 A : Métal et Peinture Grille de défense B : Métal et Peinture

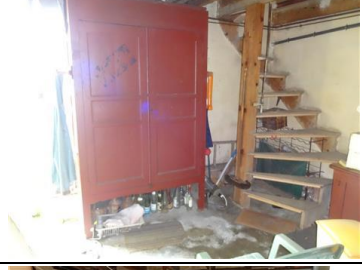
Rez de chaussée - Atelier	Sol : Béton Mur A, B : Bois Mur C, D : Ciment et Peinture Plafond : Bois Porte 1 C : Métal et Peinture Escalier crémaillère D : Bois Escalier ballustre D : Bois Escalier limon D : Bois
