## Dossier Technique Immobilier

Numéro de dossier : 2018/03/13-00939D  
Date du repérage : 13/03/2018

Adresse : ..... **3 CHEMIN DU PIC DU MIDI**

Commune : ..... **65190 BORDES**

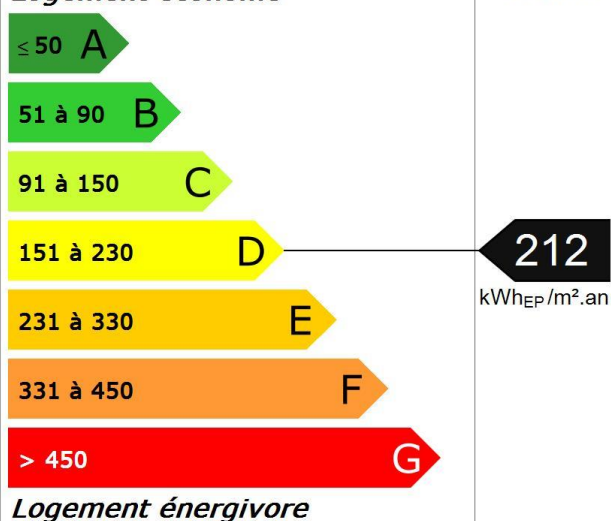
Consommation conventionnelle : **212 kWh<sub>EP</sub>/m<sup>2</sup>.an**  
 sur la base d'estimations à l'immeuble / au logement

**Logement économe**

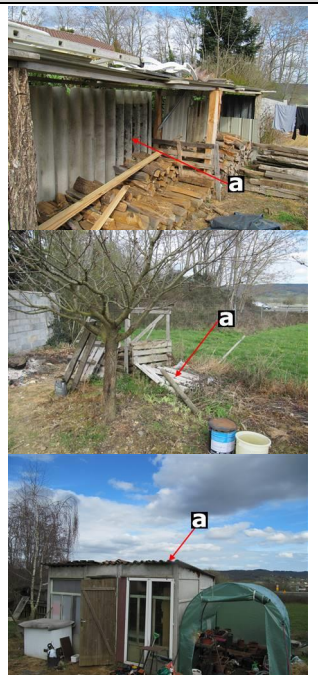
Localisation	Identifiant + Description	Conclusion (justification)	Etat de conservation** et préconisations*	Photo
Abris de jardin et abris bois	<p><u>Identifiant:</u> ZPSO-001</p> <p><u>Description:</u> Plaques en fibres-ciment</p> <p><u>Liste selon annexe.13-9 du CSP:</u> B</p>	Présence d'amiante (sur jugement de l'opérateur)	<p>Matériau dégradé (étendue ponctuelle)</p> <p><b>Résultat</b> AC1**</p> <p><b>Préconisation :</b> Il est recommandé de réaliser une action corrective de premier niveau.</p> <p><b>Recommandation :</b> Voir les Mesures d'ordre général – Obligations réglementaires</p>

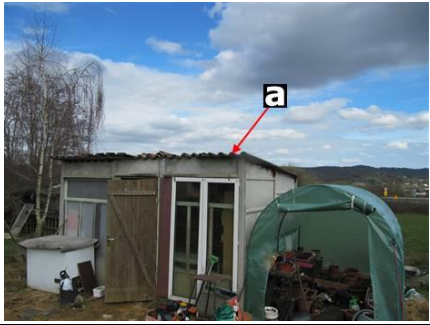
<p>Photo n° PhA001                  Localisation : Abris de jardin et abris bois                  Ouvrage : Plaques ondulées                  Partie d'ouvrage : Plaques en fibres-ciment                  Description : Plaques en fibres-ciment                  Localisation sur croquis : ZPSO-001</p>

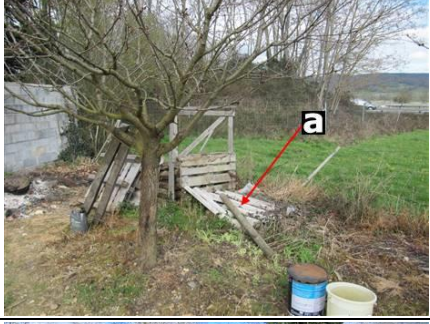
<p>Photo n° PhA001                  Localisation : Abris de jardin et abris bois                  Ouvrage : Plaques ondulées                  Partie d'ouvrage : Plaques en fibres-ciment                  Description : Plaques en fibres-ciment                  Localisation sur croquis : ZPSO-001</p>

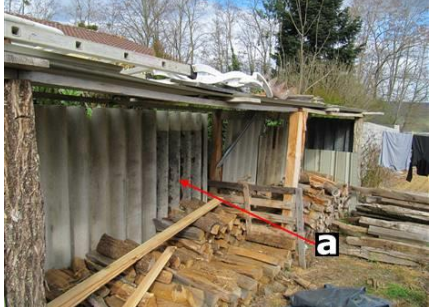
<p>Photo n° PhA001                  Localisation : Abris de jardin et abris bois                  Ouvrage : Plaques ondulées                  Partie d'ouvrage : Plaques en fibres-ciment                  Description : Plaques en fibres-ciment                  Localisation sur croquis : ZPSO-001</p>
