Résumé de l'expertise n° 18/M/11865/FZF

Adresse : **Chemin Rural Courtalet**

Commune : **65120 SAZOS**

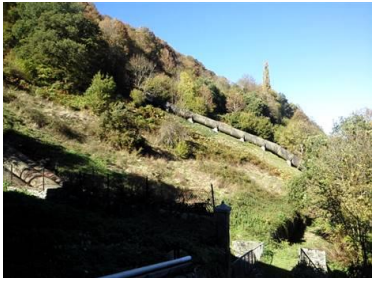
Localisation	Description	Photo
Jardin	Sol : Terre et herbe Mur : Ciment

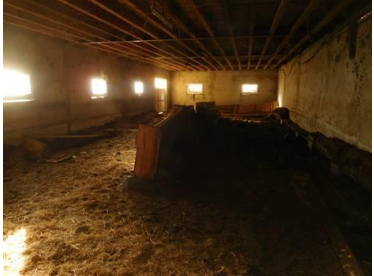
Jardin - Grange 1 - Rez de chaussée	Sol : Terre battue Mur A, B, C, D : Ciment Plafond : Bois Fenêtre 1 B : PVC Fenêtre 2 B : PVC Fenêtre 3 B : PVC Fenêtre 4 B : PVC Fenêtre 5 C : PVC Fenêtre 6 C : PVC Porte 1 A : Métal et Peinture Porte 2 B : Métal et Peinture

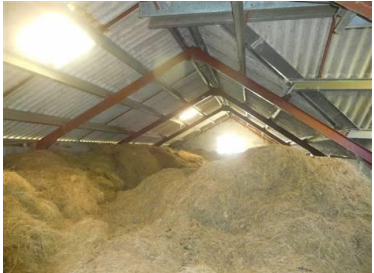
Jardin - Grange 1 - Fenil	Sol : Plancher bois Mur A, B, C, D : Ciment Plafond : Métal et Toiture nue en fibrociment Porte D : Métal et Peinture

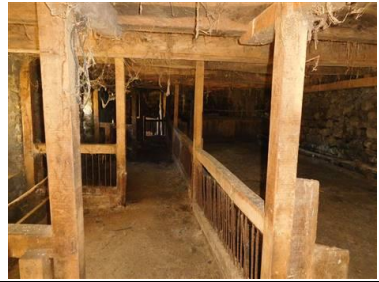
Localisation	Description	Photo
Jardin - Grange 2 - Rez de chaussée	<p>Sol : Terre battue Mur A, B, C, D : Ciment et Pierres jointés Plafond : Bois Porte 1 A : Bois et Peinture Porte 2 A : Bois et Peinture Fenêtre 1 A : Bois et Peinture Fenêtre 2 A : Bois et Peinture Fenêtre 3 A : Bois et Peinture</p>

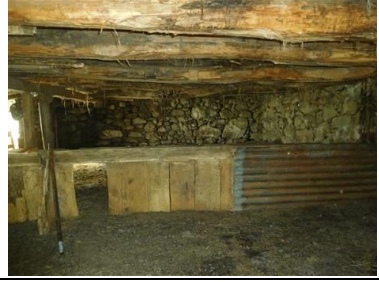
Jardin - Grange 3 - Rez de chaussée	<p>Sol : Terre battue Mur A, B, C, D : Ciment et Pierres jointés Plafond : Bois Fenêtre 1 A : Bois et Peinture Fenêtre 2 A : Bois et Peinture Fenêtre 3 D : Bois et Peinture Fenêtre 4 D : Bois et Peinture Porte A : Bois et Peinture</p>

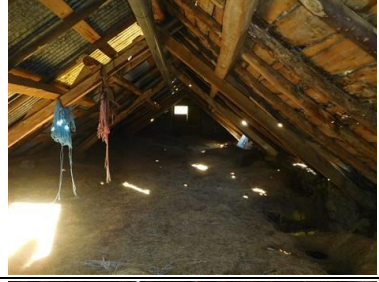
Jardin - Grange 2 - Fenil	<p>Sol : Plancher bois Mur A, B, C, D : Ciment et Pierres joints Plafond : Bois et Ardoises et métal Porte B : Bois et Peinture</p>

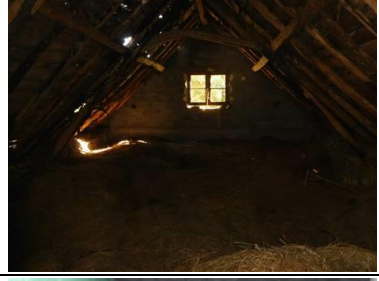
Jardin - Grange 3 - Fenil	<p>Sol : Plancher bois Mur A, B, C, D : Ciment et Pierres joints Plafond : Bois et Ardoises et métal Fenêtre D : Bois et Peinture Porte B : Bois et Peinture</p>

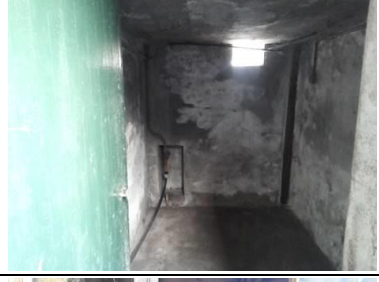
Dépendances - Cave	<p>Sol : Béton Mur A, B, C, D : Ciment Plafond : Ciment Porte A : Bois et Peinture</p>

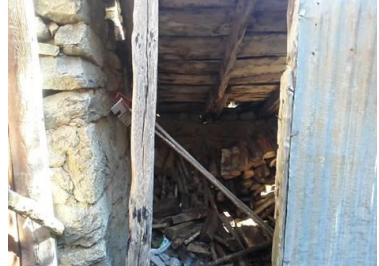
Dépendances - Abris	<p>Sol : Terre battue Mur A, B, C, D : Ciment et Pierres jointés Plafond : Bois et Toiture nue en ardoises</p>

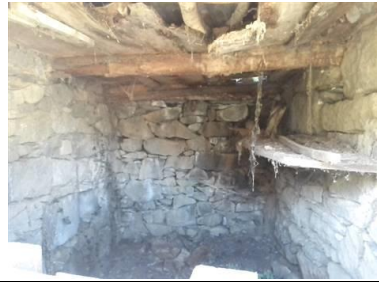
Localisation	Description	Photo
Dépendances - Remise	Sol : Terre battue Mur A, B, C, D : Ciment et Pierres jointés Plafond : Bois et Toiture nue en ardoises Porte A : Bois et Peinture

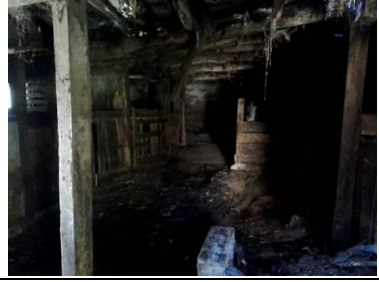
Dépendances - Grange 4	Sol : Terre battue Mur A, B, C, D : Ciment et Pierres jointés Plafond : Bois Porte 1 A : Bois et Peinture Porte 2 C : Bois et Peinture

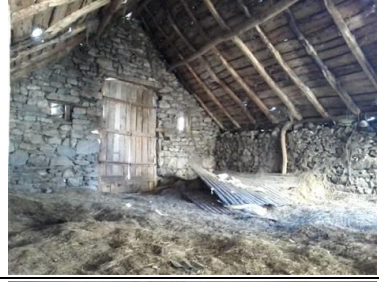
Dépendances - Fenil 4	Sol : Plancher bois Mur A, B, C, D : Ciment et Pierres jointés Plafond : Bois et Toiture nue en ardoises Porte A : Bois et Peinture

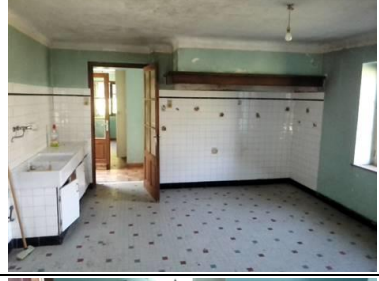
Rez de chaussée - Cuisine / Séjour	Sol : Béton et Carrelage Mur A, B, C, D : Ciment et Peinture Mur B, C, D : Ciment et Carrelage Plafond : Plâtre et Peinture Plinthes : Carrelage Fenêtre D : Bois et Peinture Porte 1 A : Bois et Vernis Porte 2 C : Bois et Vernis Volet D : Métal et Peinture

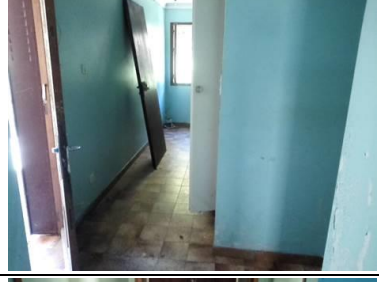
Rez de chaussée - Dégagement 1	Sol : Béton et Carrelage Mur A, B, C, D, E, F : Plâtre et Peinture Plafond : Plâtre et Peinture Plinthes : Carrelage Fenêtre C : Bois et Vernis Porte 1 A : Bois et Vernis Porte 2 B : Bois et Vernis Porte 3 D : Bois et Vernis Porte 4 E : Bois et Vernis Porte 5 F : Bois et Vernis Volet 1 D : Métal et Peinture Volet 2 C : Métal et Peinture

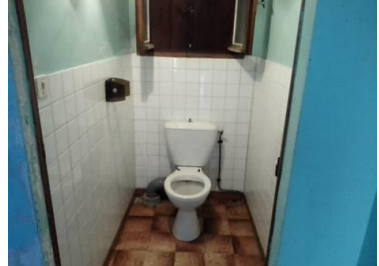
Rez de chaussée - Wc 1	Sol : Béton et Carrelage Mur A, B, C, D : Plâtre et Peinture Mur A, B, C, D : Plâtre et Carrelage Plafond : Plâtre et Peinture Plinthes : Carrelage Fenêtre C : Bois et Vernis Porte A : Bois et Vernis Volet C : Métal et Peinture

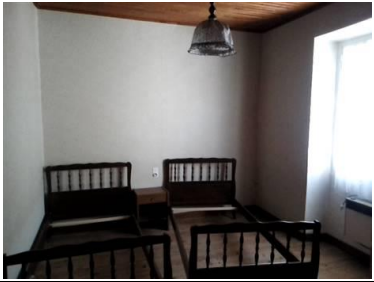
Localisation	Description	Photo
1er étage - Chambre 7	Sol : Parquet et Vernis Mur A, B, C, D : Plâtre et Tapisserie Plafond : Bois et Vernis Plinthes : Bois et Vernis Fenêtre D : Bois et Peinture Porte A : Bois et Vernis Volet D : Métal et Peinture

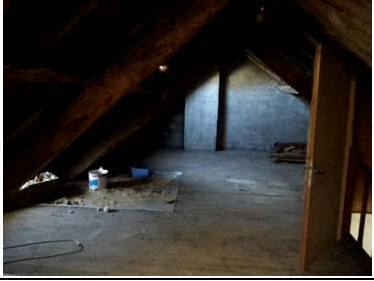
2ème étage - Grenier	Sol : Plancher bois et Vernis Mur A, B, C, D : Ciment Plafond : Bois et Toiture nue en ardoises Porte A : Bois et Vernis

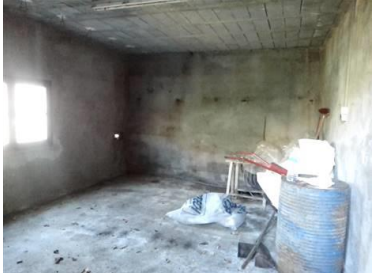
Dépendances - Garage	Sol : Béton et Vernis Mur A, B, C, D : Ciment Plafond : Ciment Fenêtre B : Bois et Peinture Porte A : Bois et Vernis Volet D : Métal et Peinture

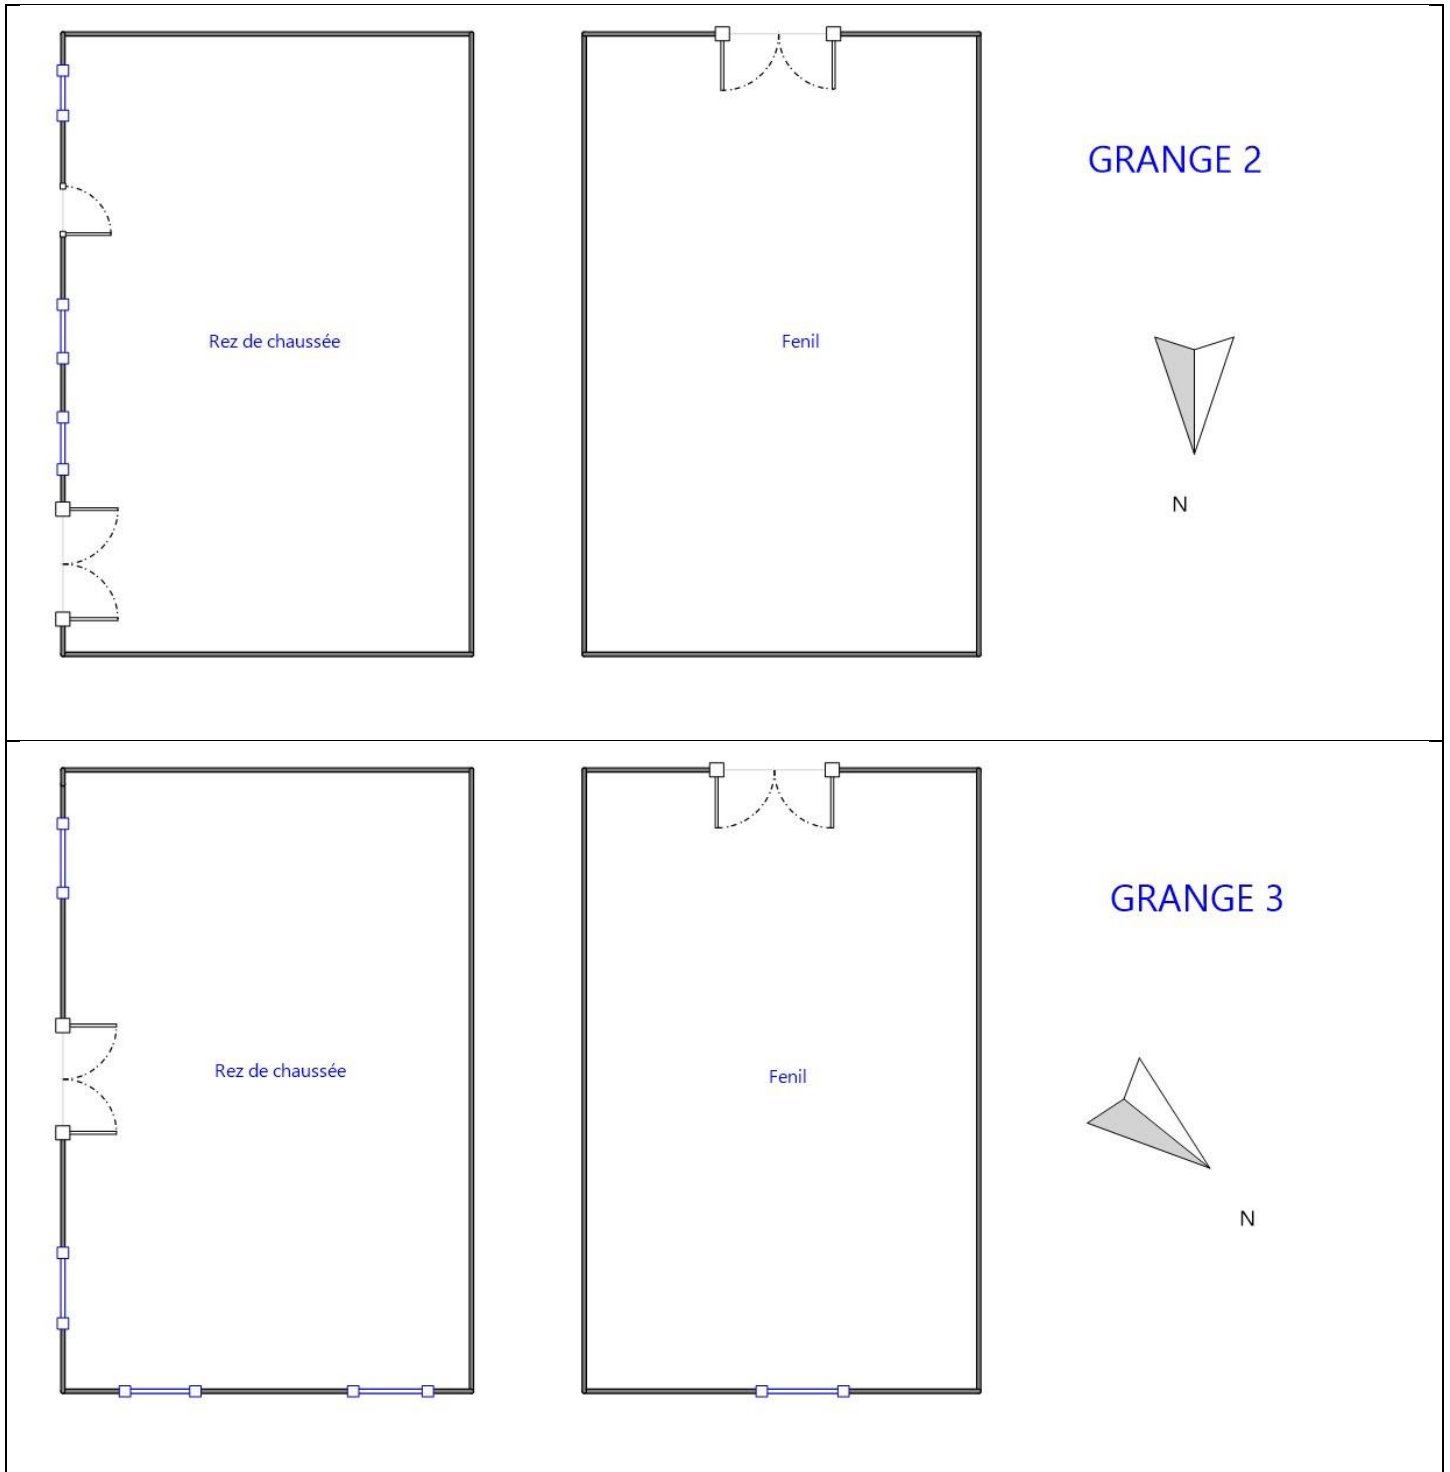
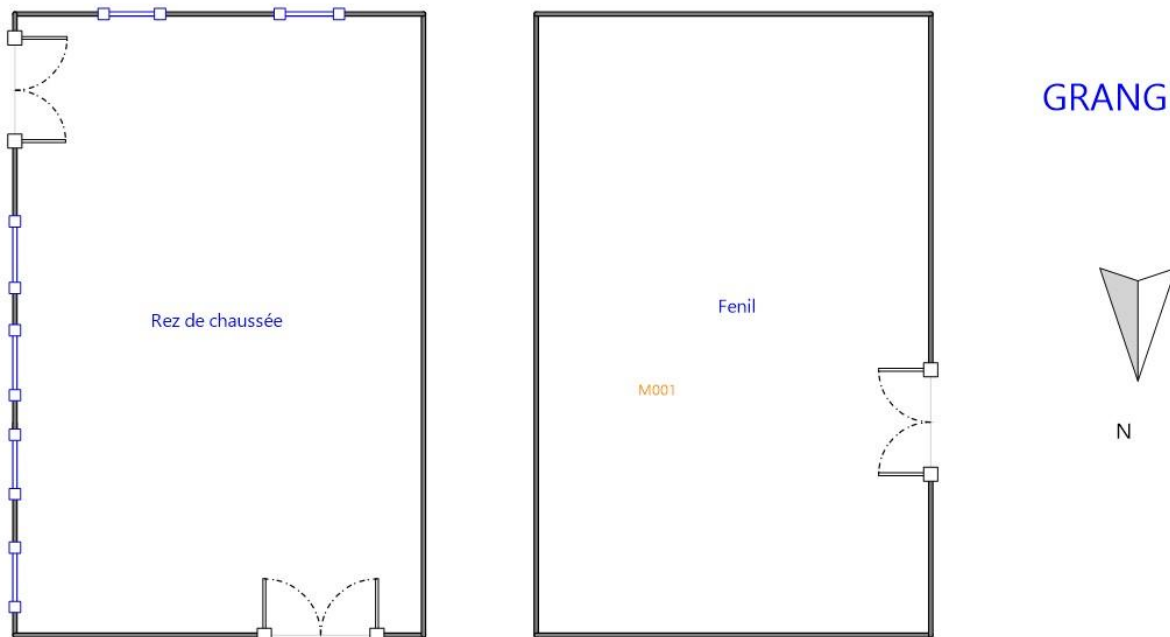
7.1 - Annexe - Schéma de repérage

Conduit en fibro-ciment		Dalles de sol	<p>Nom du propriétaire : M. TARRIEU et Mme SANMARTIN Adresse du bien : Chemin Rural Courtalet 65120 SAZOS</p>
	Conduit autre que fibro-ciment		Carrelage	
	Brides		Colle de revêtement	
	Dépôt de Matériaux contenant de l'amiante		Dalles de faux-plafond	
	Matériau ou produit sur lequel un doute persiste		Toiture en fibro-ciment	
	Présence d'amiante		Toiture en matériaux composites

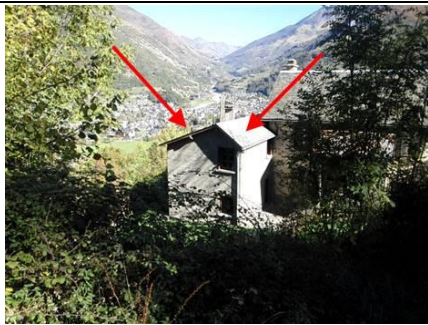
Photo n° PhA001
 Localisation : 1er étage - Palier 1 - Chambre 1-2-3
 Ouvrage : 1 - Couvertures, Toitures, Terrasses et étanchéités - Ardoises, bardeaux bitumineux
 Partie d'ouvrage : Ardoises composites hors fibro ciment
 Description : Ardoises composites hors fibro ciment
 Localisation sur croquis : 002

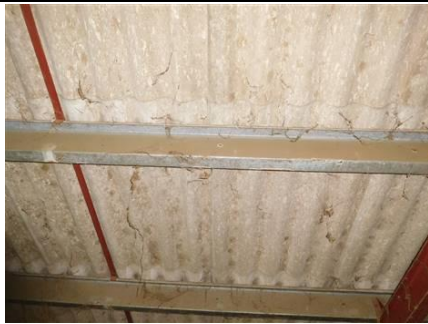
Photo n° PhA002
 Localisation : Jardin - Grange 1 - Fenil
 Ouvrage : 1 - Couvertures, Toitures, Terrasses et étanchéités - Plaques ondulées et planes
 Partie d'ouvrage : Plaques en fibres-ciment
 Description : Plaques en fibres-ciment
 Localisation sur croquis : 001

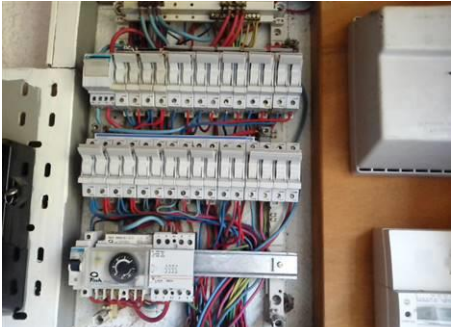
<p>Photo n° PhEle001 B11 a3 Il n'y a aucun dispositif différentiel à haute sensibilité inf. ou égal à 30 mA.</p>

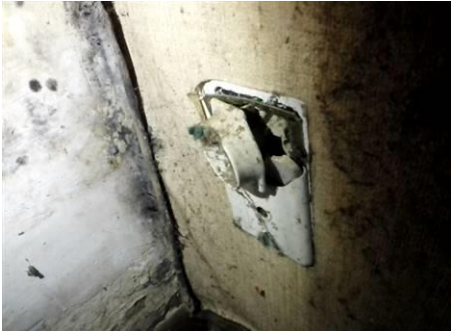
<p>Photo PhEle002 Libellé de l'anomalie : B7.3 a L'Enveloppe d'au moins un matériel est manquante ou détériorée. Remarques : Présence de matériel électrique en place dont l'enveloppe présente des détériorations ; Faire intervenir un électricien qualifié afin de remplacer les matériels présentant des détériorations</p>

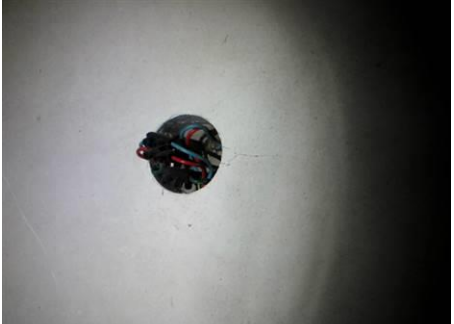
<p>Photo PhEle003 Libellé de l'anomalie : B7.3 d L'installation électrique comporte au moins une connexion avec une partie active nue sous tension accessible. Remarques : Présence de connexion de matériel électrique présentant des parties actives nues sous tension ; Faire intervenir un électricien qualifié afin de remplacer les matériels présentant des parties actives nues sous tension</p>

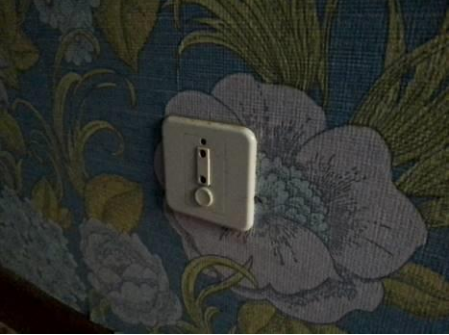
<p>Photo PhEle010 Libellé de l'information complémentaire : B11 c2 Au moins un socle de prise de courant ne possède pas un puits de 15 mm.</p>
