Dossier Technique Immobilier

Numéro de dossier : SOUDANNE-18-07-2042
Date du repérage : 11/07/2018

Adresse : **5 rue du Montaigu**

Commune : **65100 ARRAYOU LAHITTE**

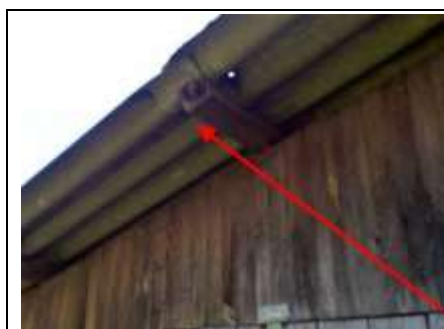
Photo n° PhA001
Localisation : Grange 1
Ouvrage : Toitures
Partie d'ouvrage : Plaques (fibres-ciment)
Description : Plaques (fibres-ciment)
Localisation sur croquis : 001

Localisation	Identifiant + Description	Conclusion (justification)	Etat de conservation** et préconisations*	Photo
Grange 1	<u>Identifiant:</u> M001 <u>Description:</u> Plaques (fibres-ciment) <u>Liste selon annexe.13-9 du CSP:</u> B	Présence d'amiante (sur jugement de l'opérateur)	Matériau dégradé (étendue ponctuelle) Résultat EP** Préconisation : Il est recommandé de réaliser une évaluation périodique. Recommandation : Voir les Mesures d'ordre général – Obligations réglementaires

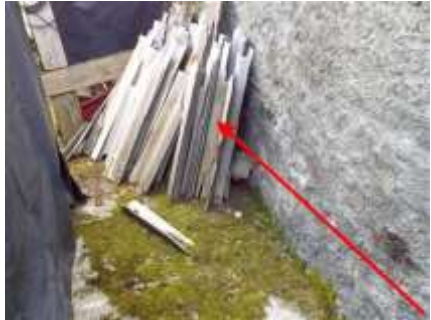
<p>Photo n° PhA002 Localisation : Ruine; Parties extérieures Ouvrage : Toitures Partie d'ouvrage : Plaques (fibres-ciment) Description : Plaques (fibres-ciment) Localisation sur croquis : 002</p>
--	--

Ruine; Parties extérieures à nombreux endroits	<u>Identifiant:</u> M002 <u>Description:</u> Plaques (fibres-ciment) <u>Liste selon annexe.13-9 du CSP:</u> B	Présence d'amiante (sur jugement de l'opérateur)	Matériau dégradé (étendue ponctuelle) Résultat AC1** Préconisation : Il est recommandé de réaliser une action corrective de premier niveau. Recommandation : Prévoir la dépose et l'évacuation des matériaux amiantés par un professionnel du désamiantage
