# Dossier Technique Immobilier

Numéro de dossier : 18/IMO/0040  
 Date du repérage : 31/01/2018

*Localisation du ou des bâtiments :*  
 Département : ... **Hautes-Pyrénées**  
 Adresse : ..... **21 Rue de Gavarnie**  
 Commune : ..... **65310 ODOS (France)**  
**Section cadastrale Non communiqué,**  
**Parcelle numéro Non communiqué,**

## Rapport de mission de repérage des matériaux et produits contenant de l'amiante pour l'établissement du constat établi à l'occasion de la vente d'un immeuble bâti (listes A et B de l'annexe 13-9 du Code de la Santé publique)

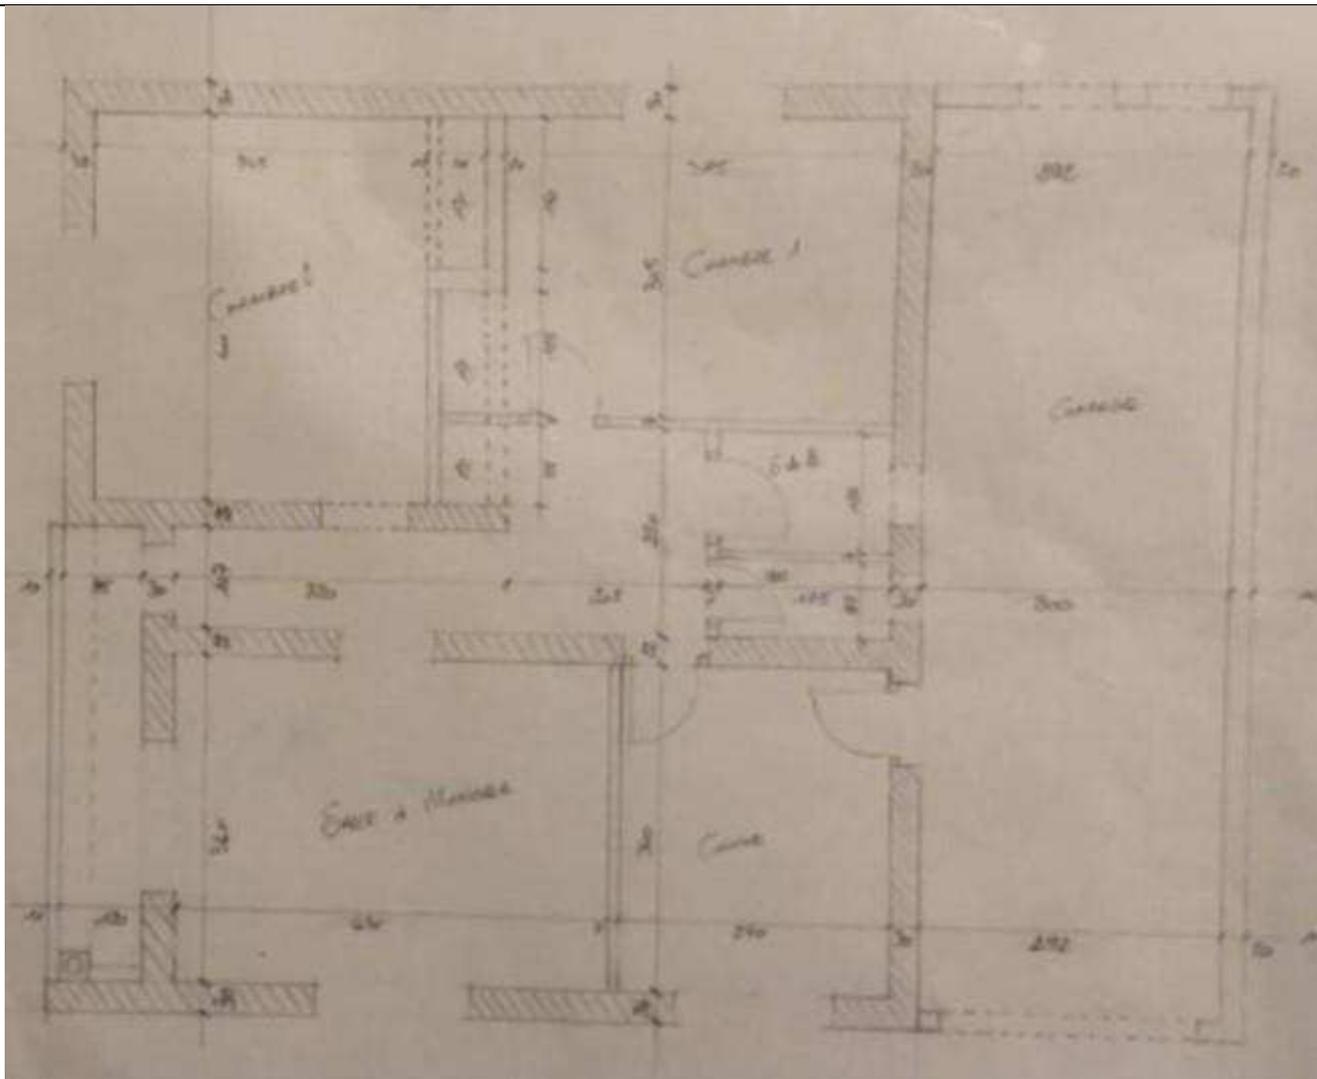
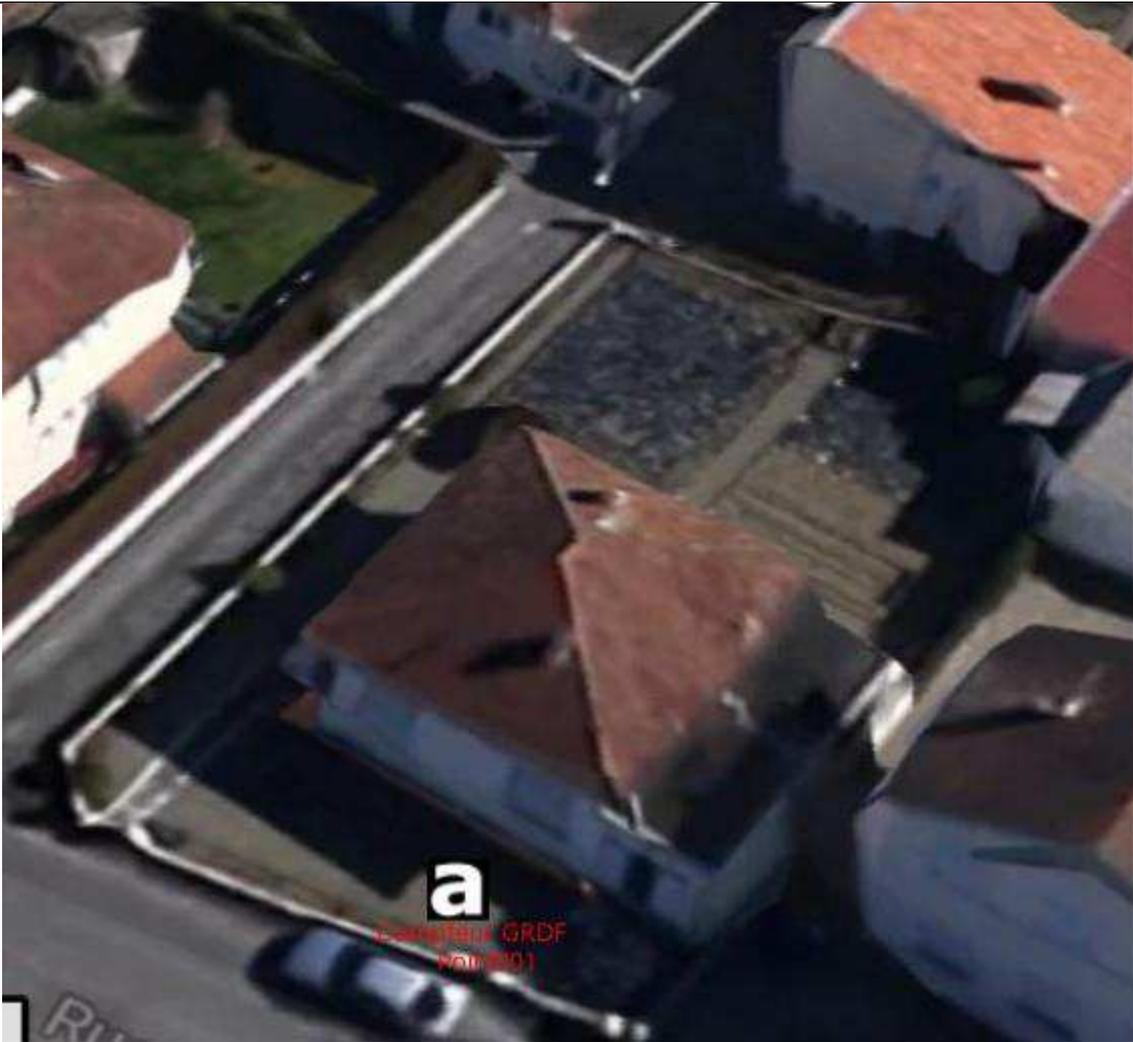
7.1 - Annexe - Schéma de repérage

- des matériaux et produits hors liste A et B contenant de l'amiante sur jugement de l'opérateur :  
Éléments fibres-ciment du compteur Gaz (Jardin) pour lequel il est recommandé de réaliser une évaluation périodique.

| Localisation | Identifiant + Description | Conclusion (justification) | Etat de conservation** et préconisations* |
|---|--|--|--|
| Jardin | Identifiant: M001<br>Description: Eléments fibres-ciment du compteur Gaz | Présence d'amiante (sur jugement de l'opérateur) | Matériau non dégradé<br><br><b>Résultat EP**</b><br><br><b>Préconisation :</b> Il est recommandé de réaliser une évaluation périodique.<br><br><b>Recommandation :</b> Voir les Mesures d'ordre général – Obligations réglementaires |
