VOTRE DOSSIER DE DIAGNOSTICS TECHNIQUES

962798

Bien immobilier expertisé : **16 RUE VICTOR HUGO
31800 ST GAUDENS**

Visite effectuée le : **01/03/2018**
Nature / état de l'immeuble :

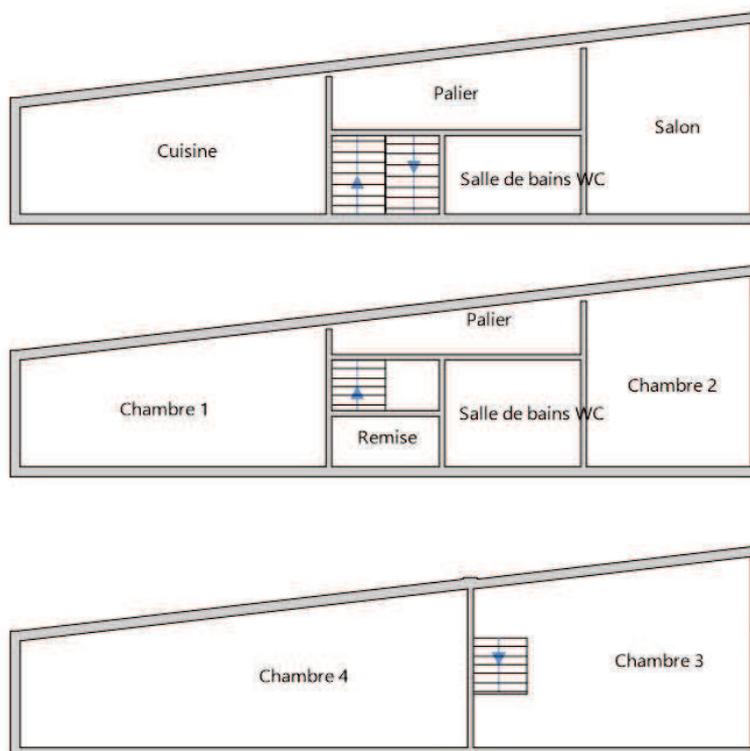
4. CROQUIS DE REPERAGE

Planche (croquis) de repérage technique effectué par le cabinet : ALLODIAGNOSTIC, auteur : Yannick LOUBEAU
 Dossier n° 962798 du
 Adresse du bien : 16 RUE VICTOR HUGO 31800 ST GAUDENS

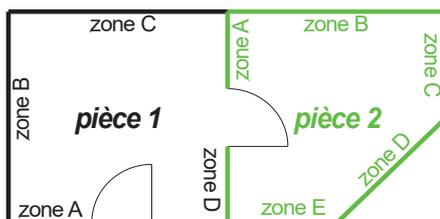
Chaque local visité et reproduit sur le croquis, est divisé en « zones de diagnostic » : à chaque zone est attribuée arbitrairement une lettre (A, B, C...).

La « zone A » comprend toutes les unités de diagnostic présentes sur le mur par lequel l’expert a pénétré dans la pièce, et ainsi de suite. Vous trouverez une illustration de ce principe de dénomination sur le croquis ci-dessous :

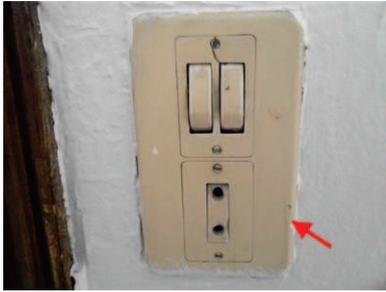
Photo PhEle0001

Libellé de l'anomalie : B8.3 a L'installation comporte au moins un matériel électrique vétuste.

Remarques : Présence de matériel électrique vétuste (douilles, interrupteurs, socles de prise...)

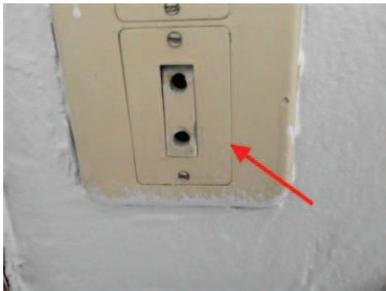
Photo PhEle0002

Libellé de l'anomalie : B3.3.6 a1 Au moins un socle de prise de courant ne comporte pas de broche de terre.

Remarques : Présence de circuits électriques non équipés de conducteurs de protection

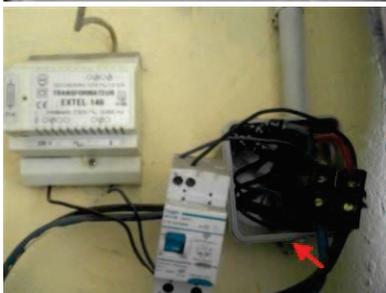
Photo PhEle0003

Libellé de l'anomalie : B7.3 d L'installation électrique comporte au moins une connexion avec une partie active nue sous tension accessible.
