Dossier de Diagnostic Technique

Vente

Adresse de l'immeuble
Chemin des Célibataires

65130 ESPARROS

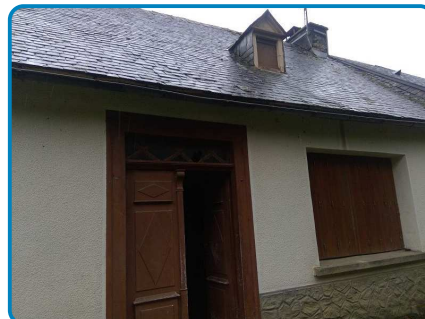
Maison principale Rez de chaussée
Extérieur

Conduit(s) de fluide Fibres ciment Amiante ciment (dans Maison principale Rez de chaussée Extérieur)

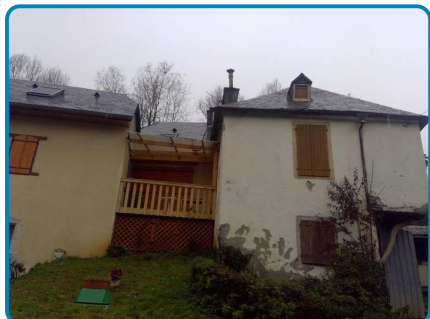
Conduit(s) de fluide Fibres ciment Amiante
ciment (dans Maison principale Rez de
chaussée Extérieur)

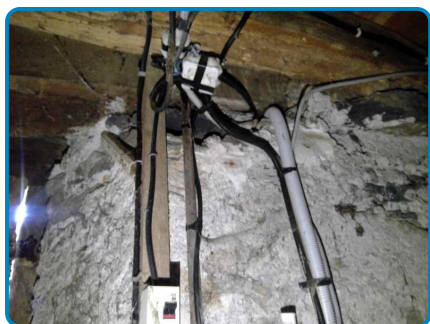
Install. n°1 (AGCP) : L'installation électrique, placée en amont du disjoncteur de branchement et dans la partie privative, présente un (ou des) conducteur(s) non protégé(s) par des conduits ou goulottes.; il est recommandé de se rapprocher du gestionnaire du réseau public de distribution.
