## DOSSIER DE DIAGNOSTIC TECHNIQUE

**Référence : 0022S000191**  
A communiquer pour toute correspondance  
Réalisé le : 02/09/2020  
Référence mandataire : Maison T2\_24  
Chemin du Moulin

Maison T2 Privatif  
24 Chemin du Moulin  
65370 SOST

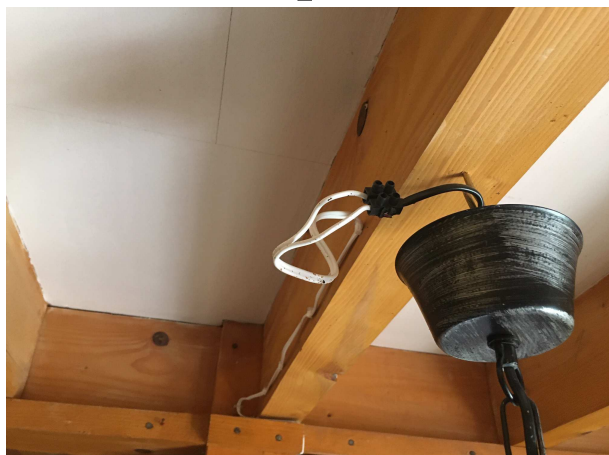
IMG\_0830

L'installation électrique comporte au moins une CONNEXION avec une partie active nue sous tension accessible.

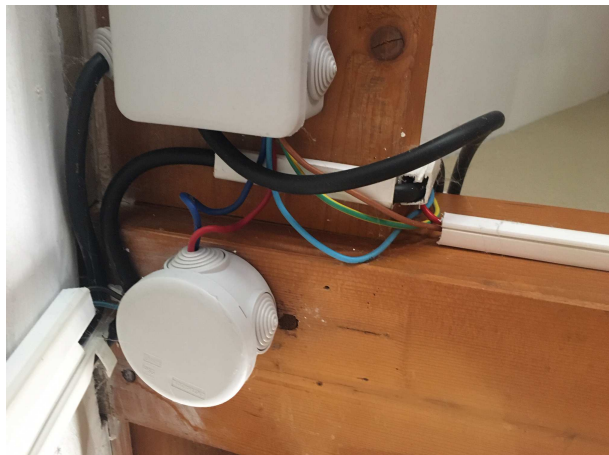
IMG\_0829

Au moins un CONDUCTEUR isolé n'est pas placé sur toute sa longueur dans un conduit, une goulotte, une plinthe ou une huisserie, en matière isolante ou métallique, jusqu'à sa pénétration dans le MATERIEL ELECTRIQUE qu'il alimente.
