DOSSIER DE DIAGNOSTIC TECHNIQUE

Référence : 0022S000191
A communiquer pour toute correspondance
Réalisé le : 02/09/2020
Référence mandataire : Maison T2_24
Chemin du Moulin

Maison T2 Privatif
24 Chemin du Moulin
65370 SOST

Rapport de repérage des matériaux et produits de la liste A et B contenant de l'amiante pour l'établissement du constat établi à l'occasion de la vente d'un immeuble bâti

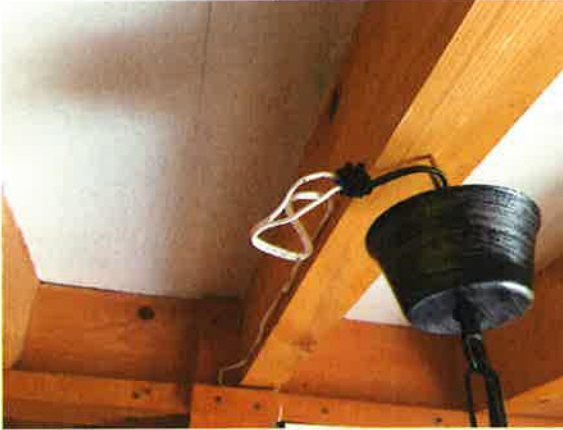
IMG_0830

L'installation électrique comporte au moins une CONNEXION avec une partie active nue sous tension accessible.

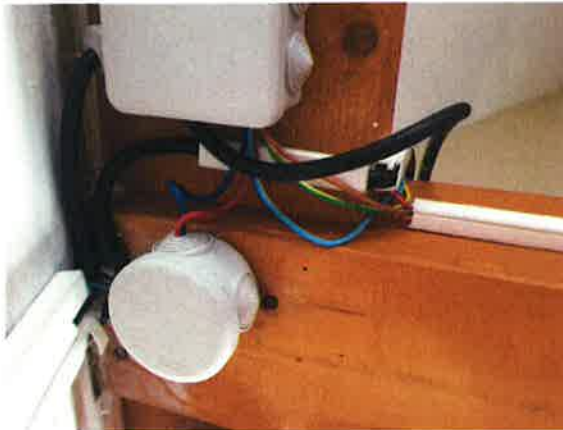
IMG_0829

Au moins un CONDUCTEUR isolé n'est pas placé sur toute sa longueur dans un conduit, une goulotte, une plinthe ou une huisserie, en matière isolante ou métallique, jusqu'à sa pénétration dans le MATERIEL ELECTRIQUE qu'il alimente.
