SUD DIAGNOSTIC BATIMENT

Dossier Technique Immobilier

Numéro de dossier : 2018/06/11-01112DW
Date du repérage : 11/06/2018

Adresse : **4 BOULEVARD DU 8 MAI 1945**

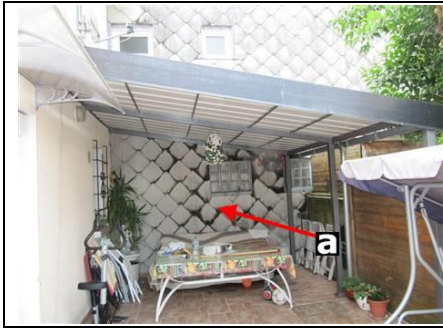
Photo n° PhA001
 Localisation : Parties extérieures mur voisin
 Ouvrage : Bardages
 Partie d'ouvrage : Plaques fibres-ciment
 Description : Plaques fibres-ciment
 Localisation sur croquis : ZPSO-001

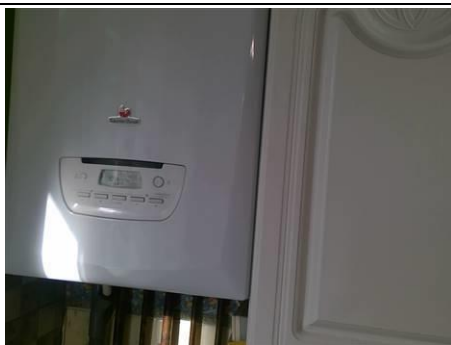
Photo n° PhGaz001
Localisation : Cuisine
Chaudière SAUNIER DUVAL (Type : Etanche)
Localisation sur croquis : G1
