DOSSIER DE DIAGNOSTIC TECHNIQUE

Articles L 271-4 à 6 - R 271-1 à 5 du Code de la Construction et de l'Habitation

1 rue de la Grotte
31210 HUOS

**1 rue de la Grotte
31210 HUOS**

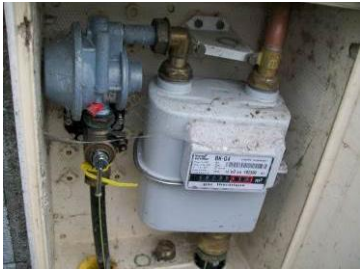
Type de bâtiment	Maison individuelle
	Nature du gaz distribué	Gaz naturel
	Installation alimentée en gaz	Oui
	Distributeur de gaz	GrDF
	Contrat de fourniture de gaz	
	<i>Titulaire :</i>	Marc LUBIN 1 rue de la Grotte 31210 HUOS 05 61 95 68 01
	<i>N° point de livraison gaz :</i>	Non communiqué
	<i>N° point de comptage estimation :</i>	Non communiqué
	<i>N° de compteur :</i>	192390

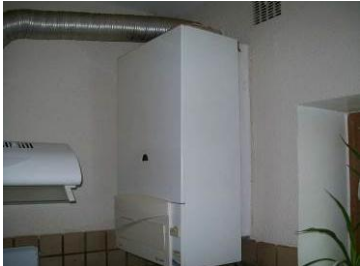
Localisation	Rez de chaussée Cuisine
	Type	Appareil étanche
	Genre	Chaudière mixte
	Puissance	28 kW
	Marque	ELM LEBLANC
	Modèle	EGALIS
	Année de mise en service	1994
	N° de série	Non vérifiable

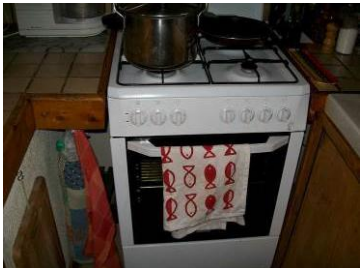
Localisation	Rez de chaussée Cuisine
	Type	Appareil non raccordé
	Genre	Cuisinière
	Puissance	Non vérifiable
	Marque	BEKO
	Modèle	Non vérifiable
	Année de mise en service	Non vérifiable
	N° de série	Non vérifiable

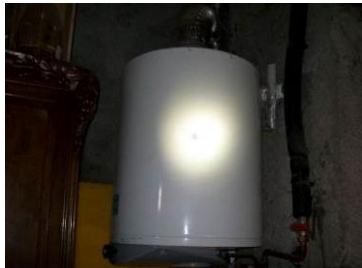
Localisation	Rez de chaussée Atelier
	Type	Appareil raccordé
	Genre	Chauffe-eau
	Puissance	4,45 kW
	Marque	STYX
	Modèle	TWB 8
	Année de mise en service	Non vérifiable
	N° de série	0694 BO 4168

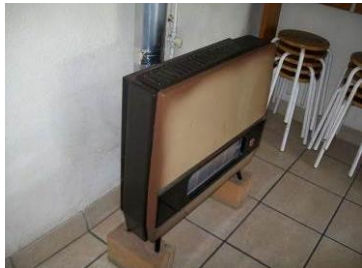
Localisation	Rez de chaussée Séjour coin cuisine
	Type	Appareil raccordé
	Genre	Radiateur
	Puissance	Non vérifiable
	Marque	EFEL
	Modèle	Non vérifiable
	Année de mise en service	Non vérifiable
	N° de série	Non vérifiable
