Propriétaire et adresse du bien immobilier :

Madame MARTI Ana Maria
9 RUE DES THERMES
65200 BAGNERES DE BIGORRE

Prestations	Conclusion
P Constat de risqué d'exposition au plomb	Lors de la présente mission il a été mis en évidence la présence de revêtements contenant du plomb au-delà des seuils en vigueur.
A Amiante	Dans le cadre de la mission, il a été repéré des matériaux et produits contenant de l'amiante.
T Etat Termite /Parasitaire	Il n'a pas été repéré d'indice d'infestation de termites. <u>Rapport valable jusqu'au 26/02/2019</u>
E Électricité	L'installation intérieure d'électricité comporte une ou des anomalies pour laquelle ou lesquelles il est vivement recommandé d'agir afin d'éliminer les dangers qu'elle(s) présente(nt). L'installation intérieure d'électricité n'était pas alimentée lors du diagnostic. Les vérifications de fonctionnement des dispositifs de protection à courant différentiel résiduel n'ont pu être effectuées. <i>L'installation était alimentée le jour de la visite : NON</i>
ER ESRIS	Le bien est situé dans le périmètre d'un plan de prévention des risques naturels (Inondation) Le bien n'est pas situé dans le périmètre d'un plan de prévention des risques minier

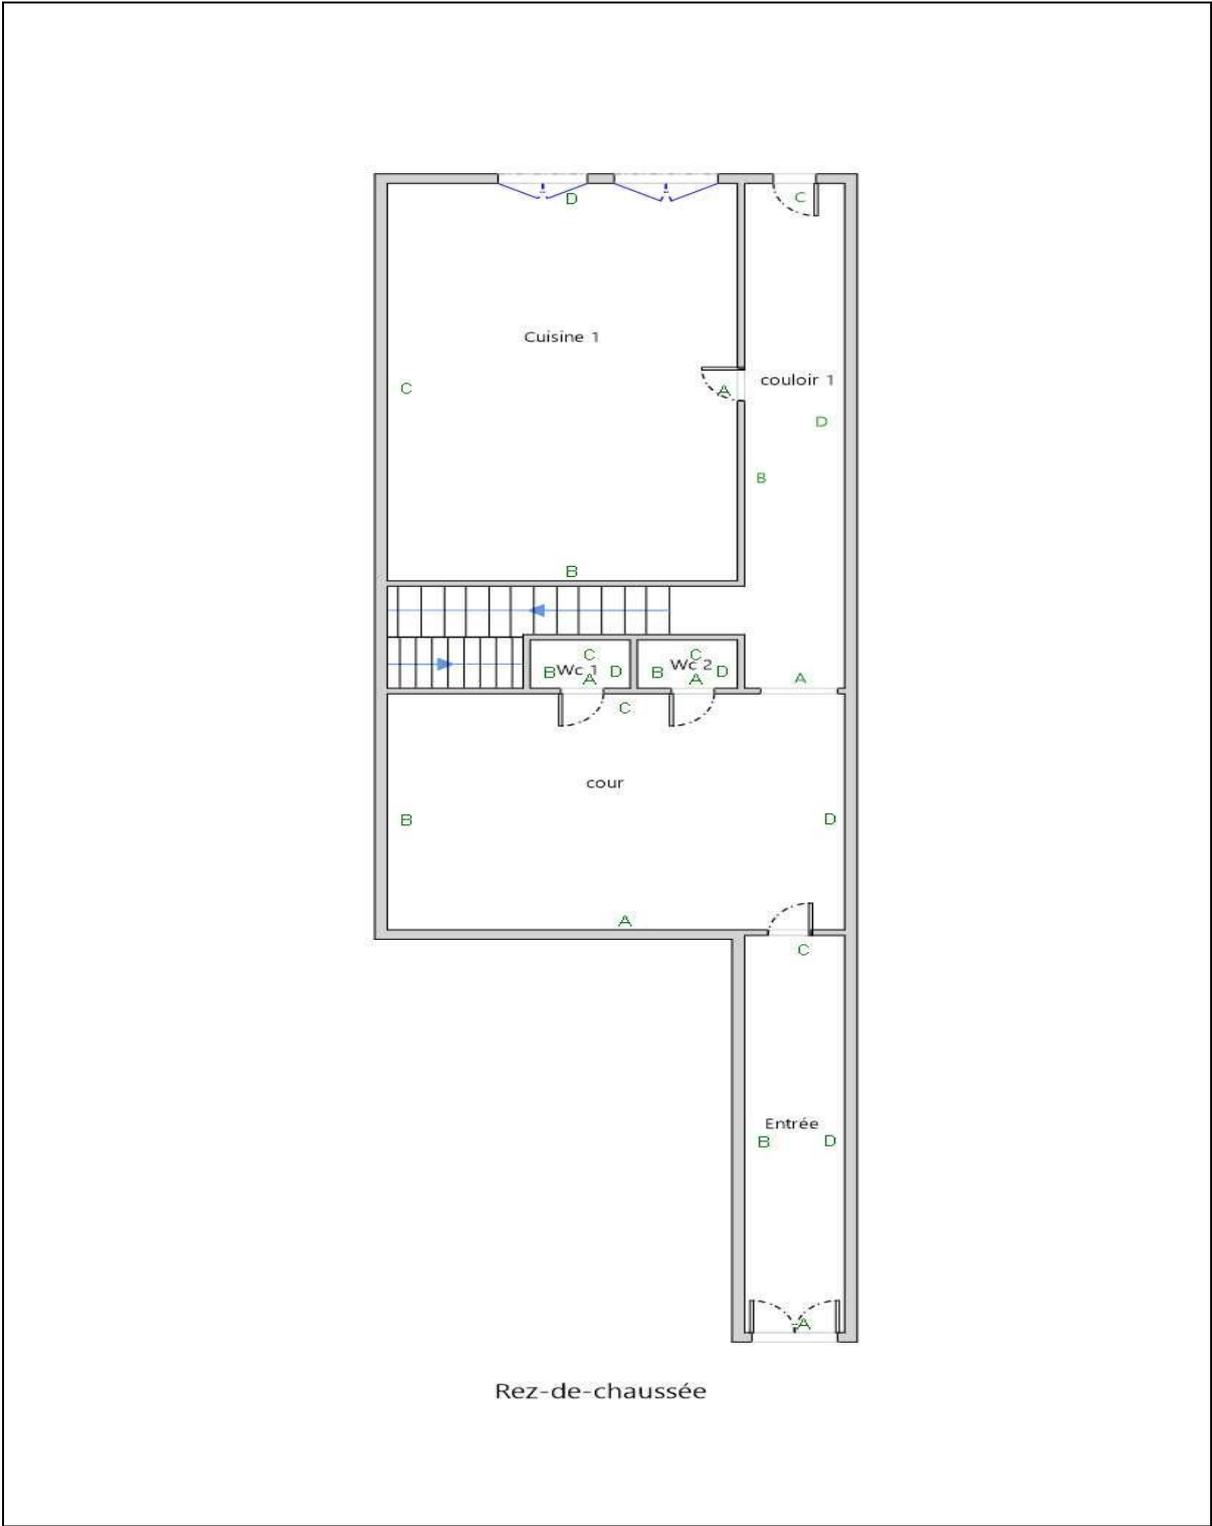
Rez-de-chaussée

Localisation des mesures sur croquis de repérage

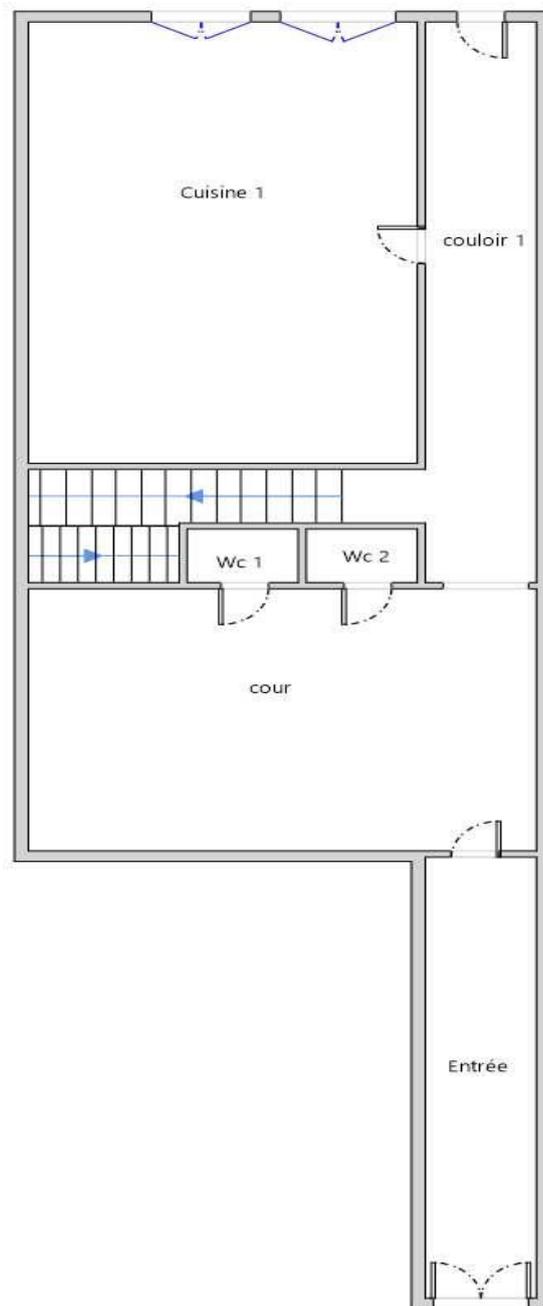
Rez-de-chaussée

Planche (croquis) de repérage technique effectué par le cabinet : **Maison du Diag**, auteur : **COUSTEAU Thomas**
Dossier n° **1808/MARTI/7920** du **27/08/2018**
Adresse du bien : **9 RUE DES THERMES 65200 BAGNERES DE BIGORRE**

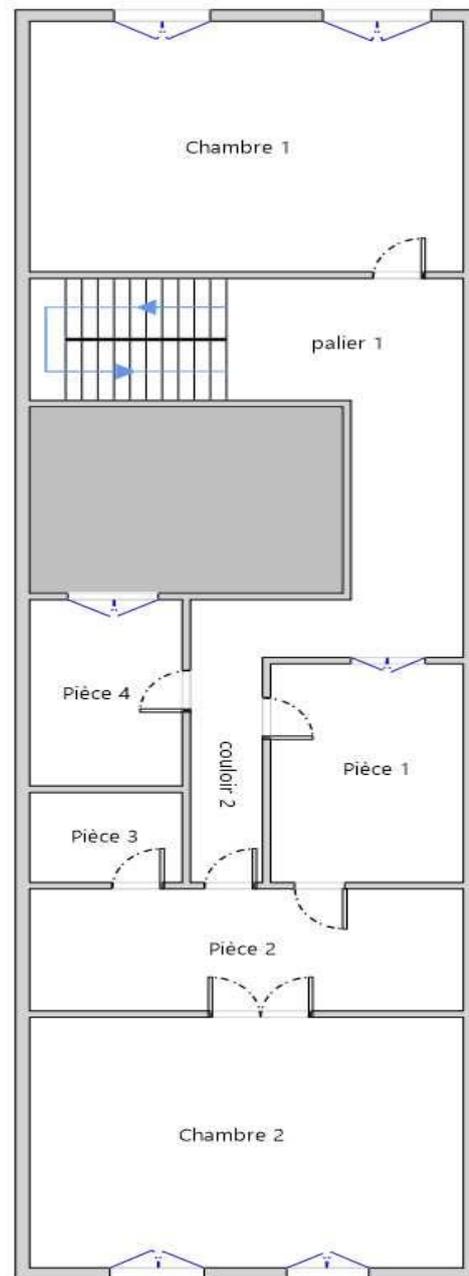
1er Etage

Planche (croquis) de repérage technique effectué par le cabinet : Maison du Diag, auteur : COUSTEAU Thomas
Dossier n° 1808/MARTI/7920 du 27/08/2018
Adresse du bien : 9 RUE DES THERMES 65200 BAGNERES DE BIGORRE

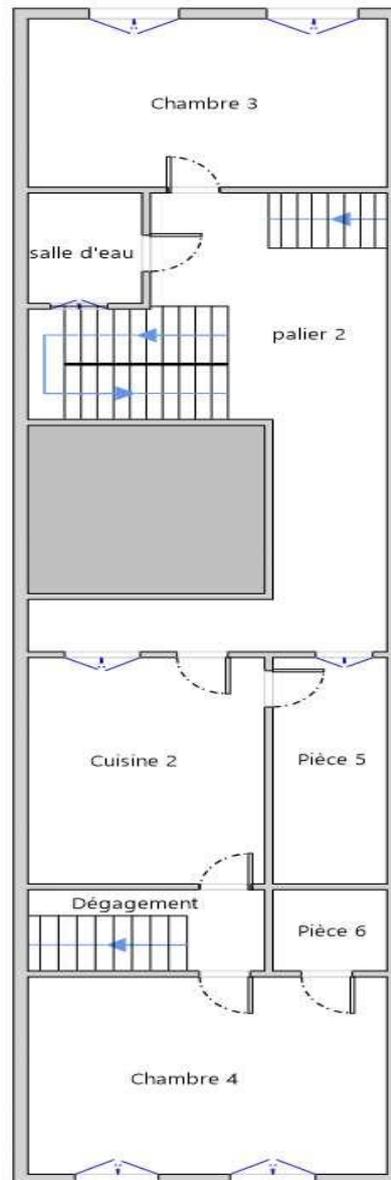
2ème Etage

Planche (croquis) de repérage technique effectué par le cabinet : Maison du Diag, auteur : COUSTEAU Thomas
Dossier n° 1808/MARTI/7920 du 27/08/2018
Adresse du bien : 9 RUE DES THERMES 65200 BAGNERES DE BIGORRE

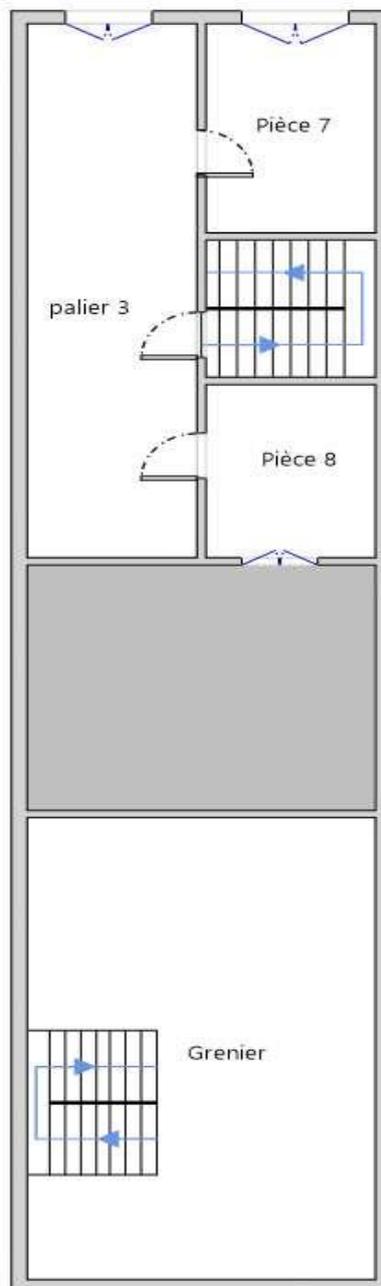
3ème Etage

Planche (croquis) de repérage technique effectué par le cabinet : Maison du Diag, auteur : COUSTEAU Thomas
Dossier n° 1808/MARTI/7920 du 27/08/2018
Adresse du bien : 9 RUE DES THERMES 65200 BAGNERES DE BIGORRE

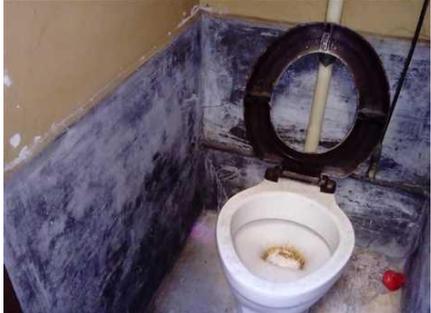
<p>Photo n° PhA001 Localisation : Rez de chaussée - Wc 1 Ouvrage : 3 - Parois verticales intérieures - Cloisons sèches (assemblées, préfabriquées) Partie d'ouvrage : Panneau de cloison lisse ou moulurée, préfabriquée en fibres-ciment Description : panneaux en fibre ciment</p>

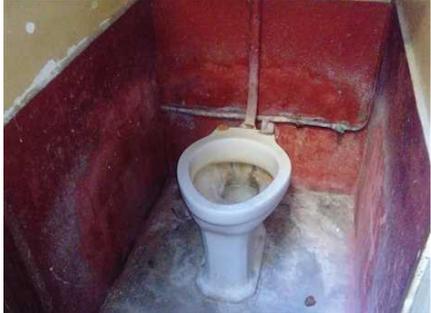
<p>Photo n° PhA002 Localisation : Rez de chaussée - Wc 2 Ouvrage : 3 - Parois verticales intérieures - Cloisons sèches (assemblées, préfabriquées) Partie d'ouvrage : Panneau de cloison lisse ou moulurée, préfabriquée en fibres-ciment Description : panneaux en fibre ciment</p>

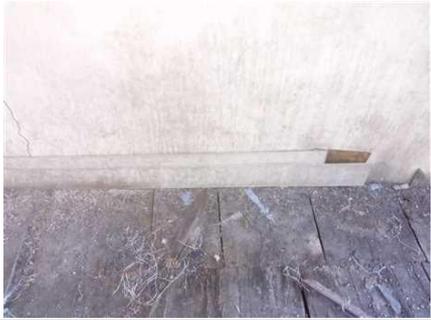
<p>Photo n° PhA005 Localisation : 3ème étage - palier 3 Ouvrage : 3 - Parois verticales intérieures - Cloisons sèches (assemblées, préfabriquées) Partie d'ouvrage : Panneau de cloison lisse ou moulurée, préfabriquée en fibres-ciment Description : Panneau en fibre ciment en dépôt</p>

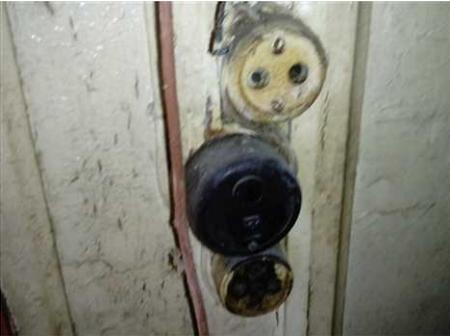
<p>Photo PhEle001 Libellé de l'anomalie : B3.3.6 a1 Au moins un socle de prise de courant ne comporte pas de broche de terre.</p>

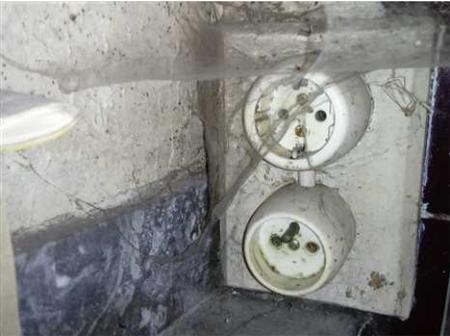
<p>Photo PhEle002 Libellé de l'anomalie : B3.3.6 a2 Au moins un socle de prise de courant comporte une broche de terre non reliée à la terre.</p>

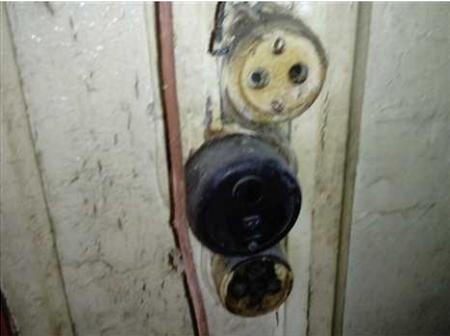
<p>Photo PhEle003 Libellé de l'anomalie : B4.3 a1 Au moins un circuit n'est pas protégé, à son origine, contre les surcharges et les courts-circuits.</p>

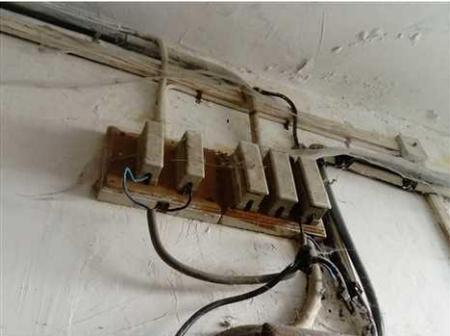
<p>Photo PhEle004 Libellé de l'anomalie : B4.3 c Plusieurs circuits disposent d'un conducteur neutre commun dont les conducteurs ne sont pas correctement protégés contre les surintensités.</p>

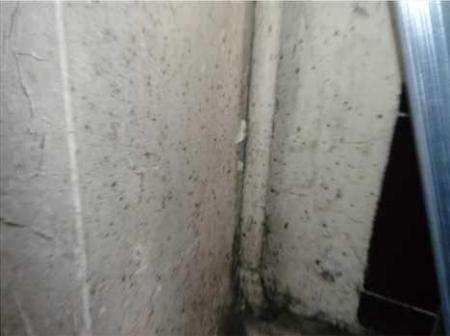
<p>Photo PhEle005 Libellé de l'anomalie : B3.3.7 a Au moins un conduit métallique en montage apparent ou encastré, comportant des conducteurs, n'est pas relié à la terre.</p>

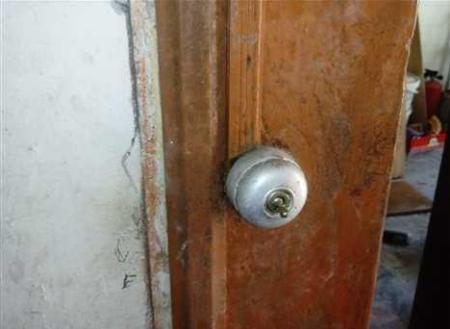
<p>Photo PhEle006 Libellé de l'anomalie : B8.3 a L'installation comporte au moins un matériel électrique vétuste. Remarques : Présence de matériel électrique vétuste (douilles, interrupteurs, socles de prise...) ; Faire intervenir un électricien qualifié afin de remplacer les matériels électriques vétustes</p>

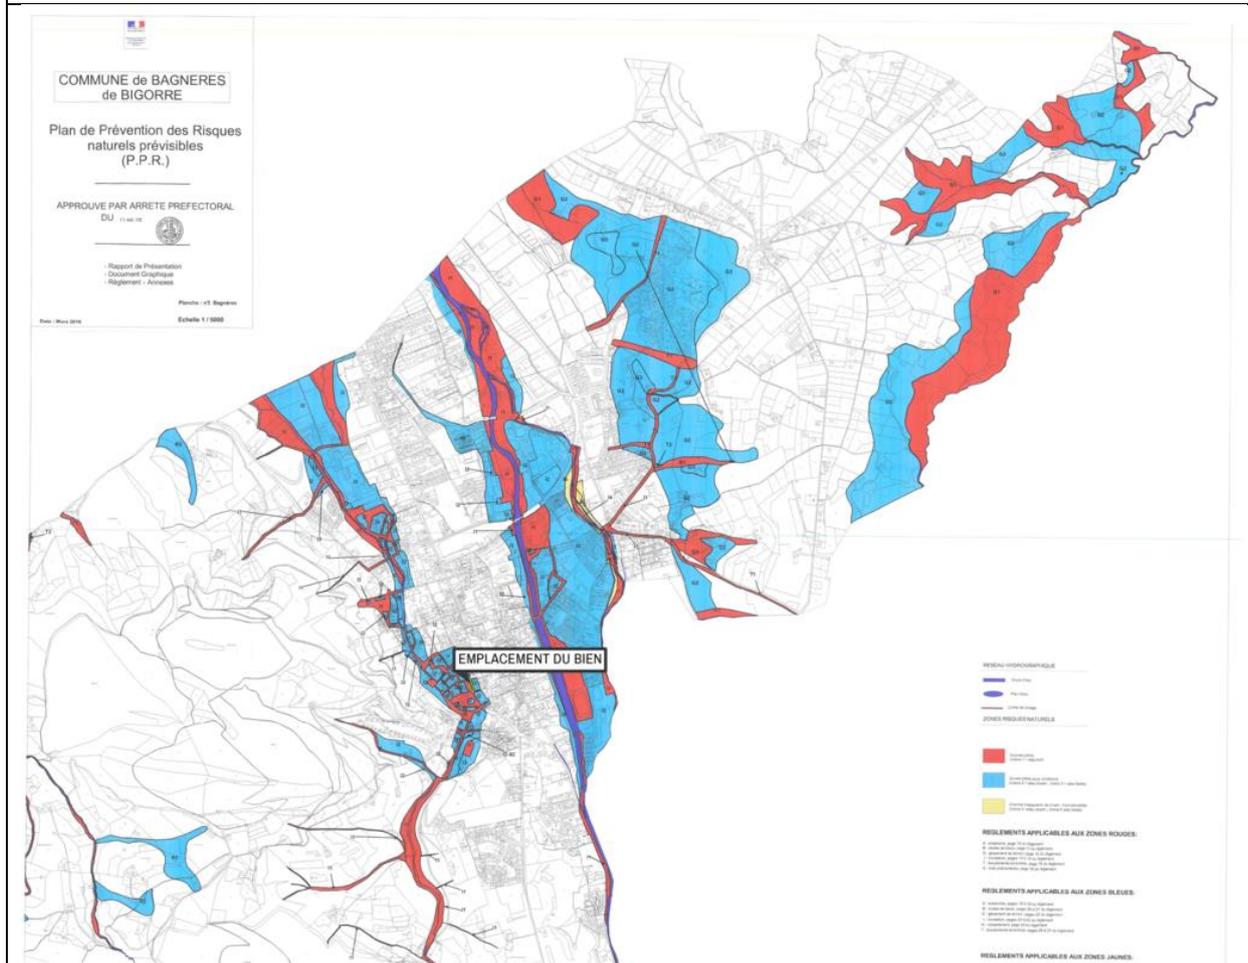
Inondation - Plan de prévention Approuvé - Immeuble exposé

Inondation par crue torrentielle - Plan de prévention Approuvé - Immeuble NON exposé

Mouvement de terrain Glissement de terrain - Plan de prévention Approuvé - Immeuble NON exposé

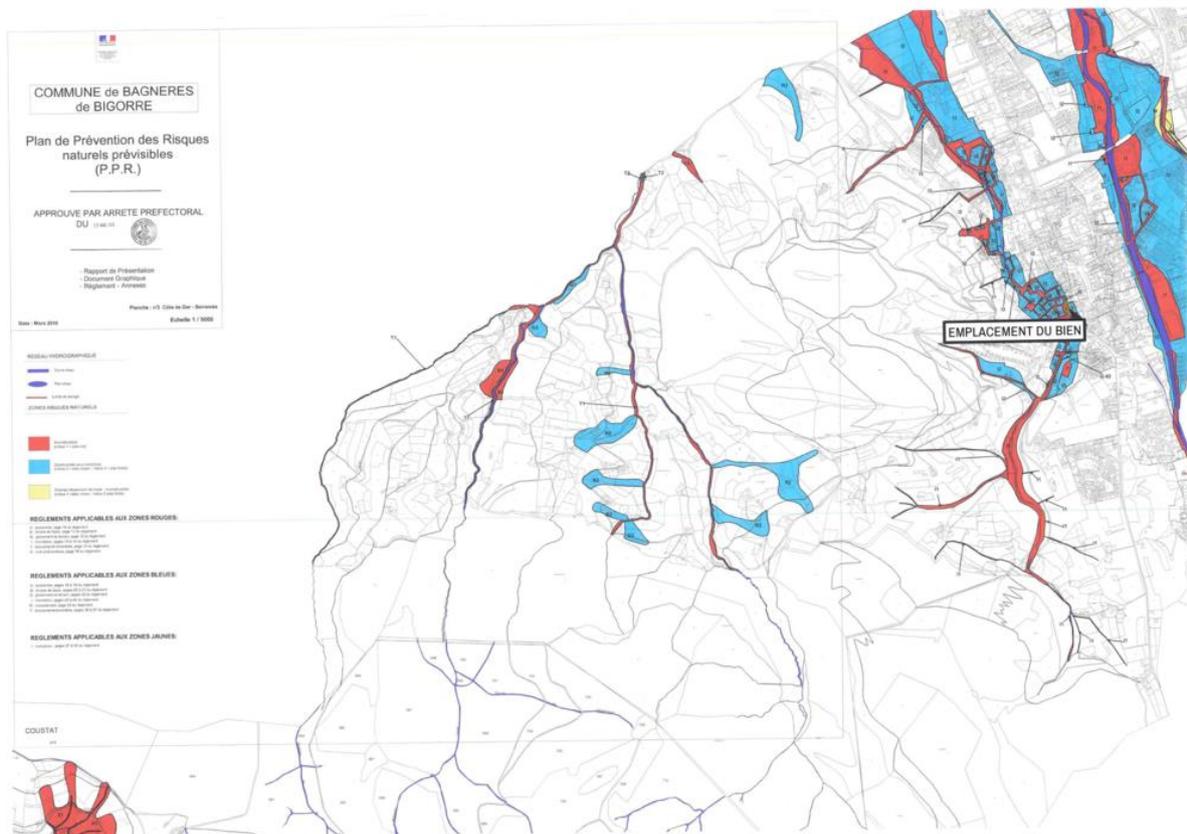
Avalanche - Plan de prévention Approuvé - Immeuble NON exposé

Inondation - Plan de prévention Approuvé - Immeuble exposé

Mouvement de terrain Glissement de terrain - Plan de prévention Approuvé - Immeuble NON exposé

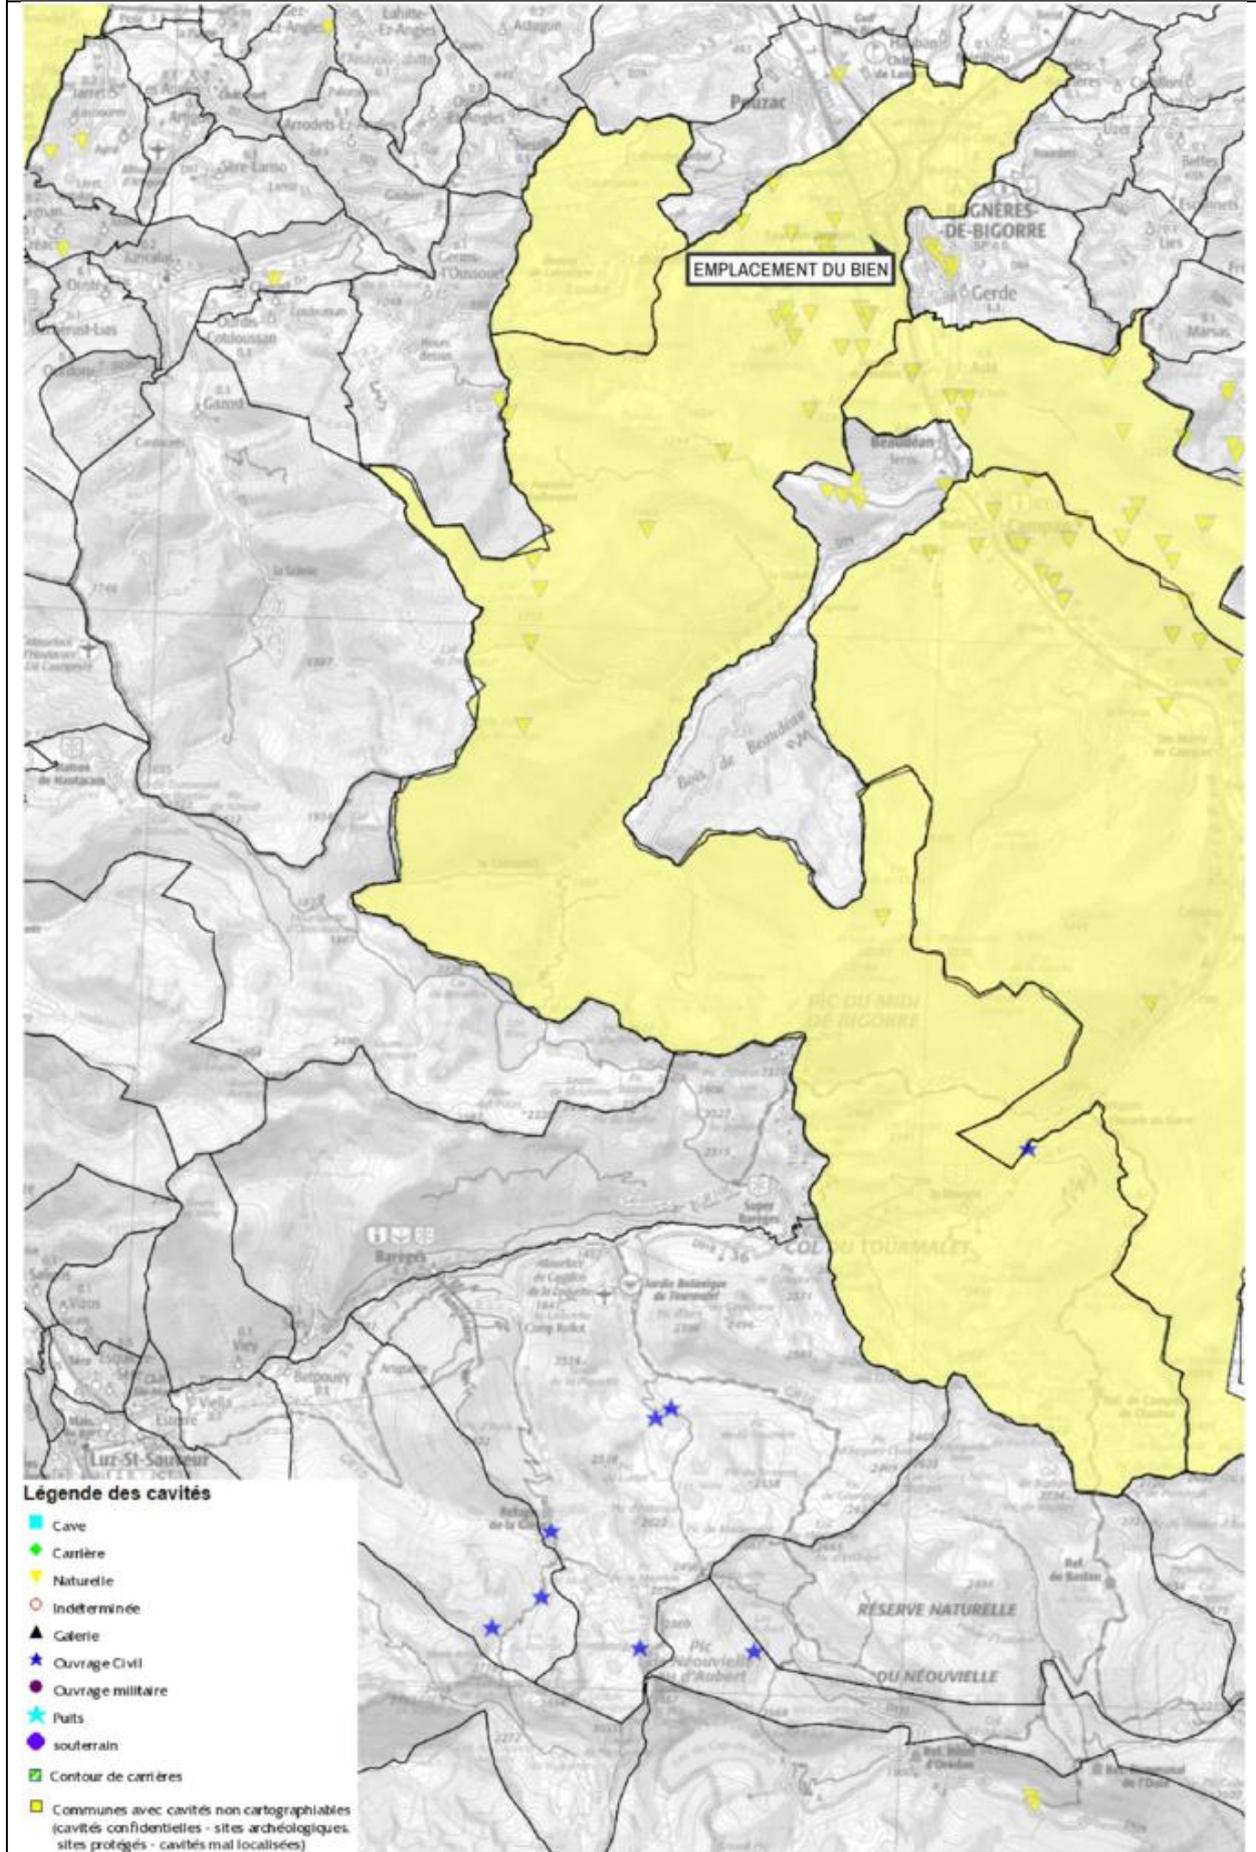
Mouvement de terrain Affaissements et effondrements - Plan de prévention Informatif - Immeuble exposé

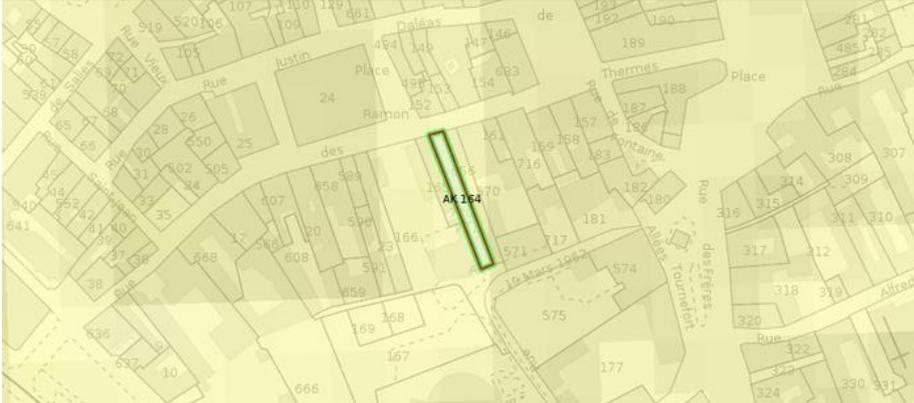
<p data-bbox="630 689 1501 750">Mouvement de terrain Argile - Plan de prévention Informatif - Immeuble NON exposé</p>
