Dossier de Diagnostic Technique

MISSION N° : 650100283

Adresse : **7 Rue du pic du midi**
 Ville : **65460 BAZET**

Type : Maison	Nbre pièces : 4	Lot : 143
Cadastre : B 525	Bâtiment : NEANT	Lot secondaire : 144 / 145
Porte : NEANT	Date de visite : 06/09/2018	Escalier : NEANT
Accompagnateur : Mr DUZER Michel (PROPRIETAIRE)	Opérateur : HOLZER Frédéric	Étage : RDC

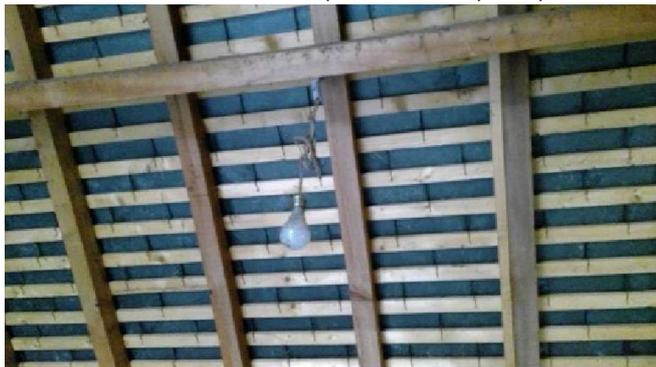
Observation :Comble

B.8.3 e) : Au moins un conducteur isolé n'est pas placé sur toute sa longueur dans un conduit, une goulotte, une plinthe ou une huisserie, en matière isolante ou métallique, jusqu'à sa pénétration dans le matériel électrique qu'il alimente.

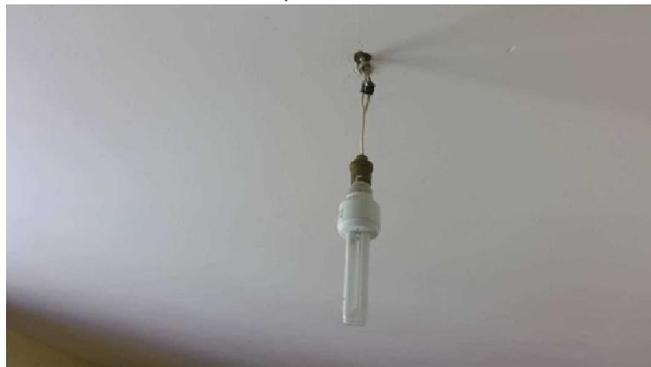
Observation :Chambre 3

B.8.3 e) : Au moins un conducteur isolé n'est pas placé sur toute sa longueur dans un conduit, une goulotte, une plinthe ou une huisserie, en matière isolante ou métallique, jusqu'à sa pénétration dans le matériel électrique qu'il alimente.

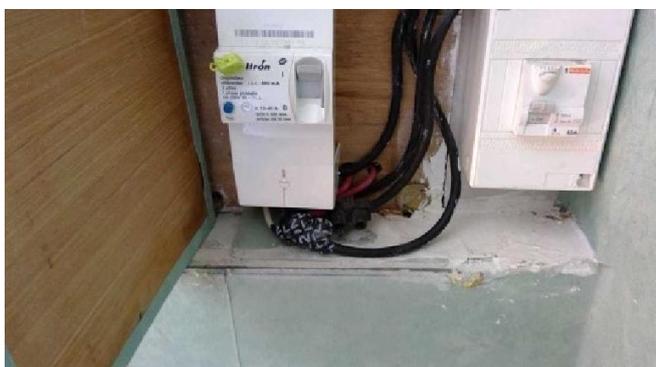
Observation :Sejour

B.8.3 e) : Au moins un conducteur isolé n'est pas placé sur toute sa longueur dans un conduit, une goulotte, une plinthe ou une huisserie, en matière isolante ou métallique, jusqu'à sa pénétration dans le matériel électrique qu'il alimente.

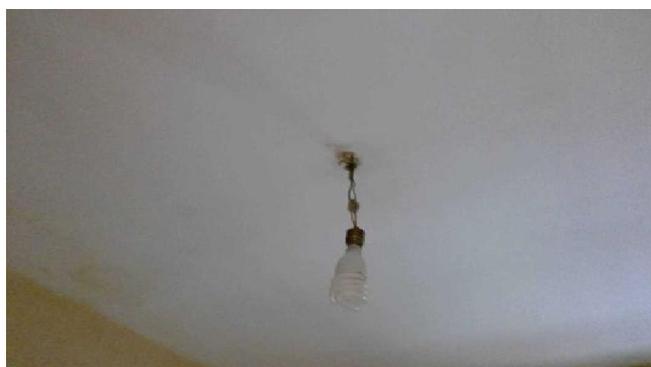
Observation :Salle de bain

B.8.3 e) : Au moins un conducteur isolé n'est pas placé sur toute sa longueur dans un conduit, une goulotte, une plinthe ou une huisserie, en matière isolante ou métallique, jusqu'à sa pénétration dans le matériel électrique qu'il alimente.

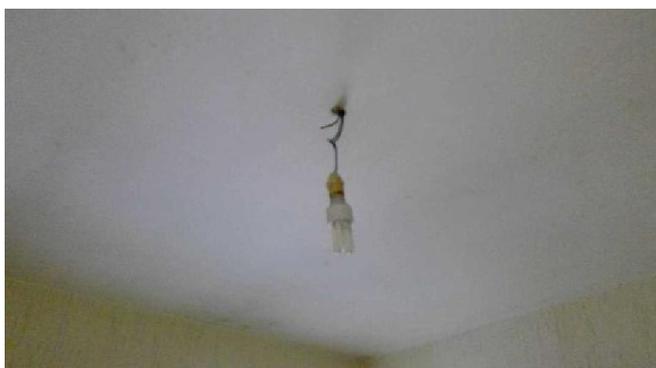
Observation :Cellier

B.8.3 e) : Au moins un conducteur isolé n'est pas placé sur toute sa longueur dans un conduit, une goulotte, une plinthe ou une huisserie, en matière isolante ou métallique, jusqu'à sa pénétration dans le matériel électrique qu'il alimente.

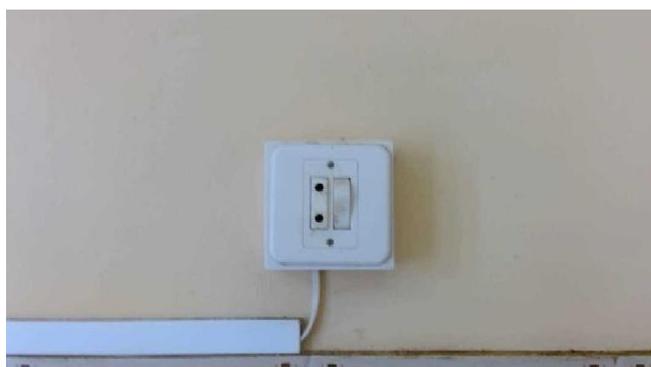
Observation :Cuisine

B.11 b2) : Au moins un socle de prise de courant n'est pas de type à obturateur.

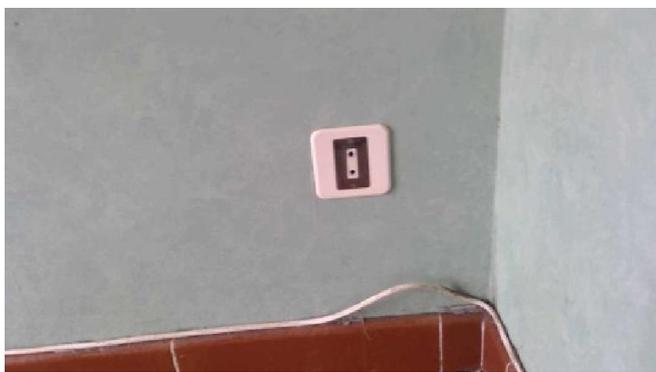
Observation :Sejour

B.11 c2) : Au moins un socle de prise de courant ne possède pas un puits de 15 mm.

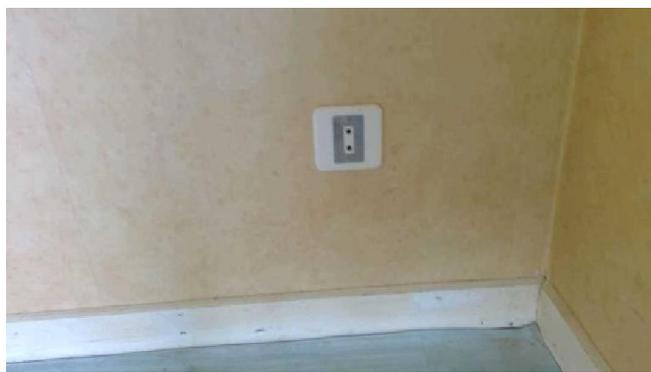
Observation :Chambre 2

B.3.3.6 a1) : Au moins un socle de prise de courant ne comporte pas de broche de terre.
