# AFP DIAGNOSTICS

## DOSSIER DE DIAGNOSTICS TECHNIQUES

**Référence : MIORIN**

Bien : **Maison individuelle**  
Adresse : **601 route ancienne de mormoiron  
84380 MAZAN**  
Numéro de lot :  
Référence Cadastre : **F 1253/1249/1252**

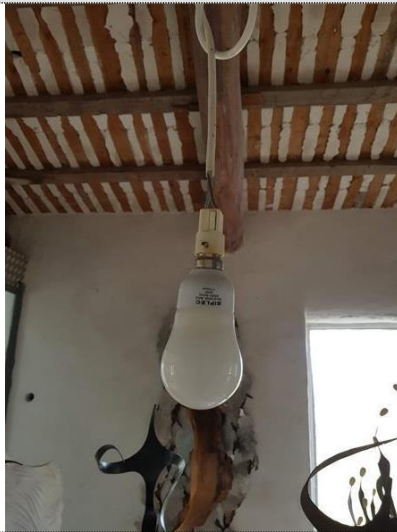
Point de contrôle N° B.4.3 h)

*Description :* Des CONDUCTEURS ou des APPAREILLAGES présentent des traces d'échauffement.

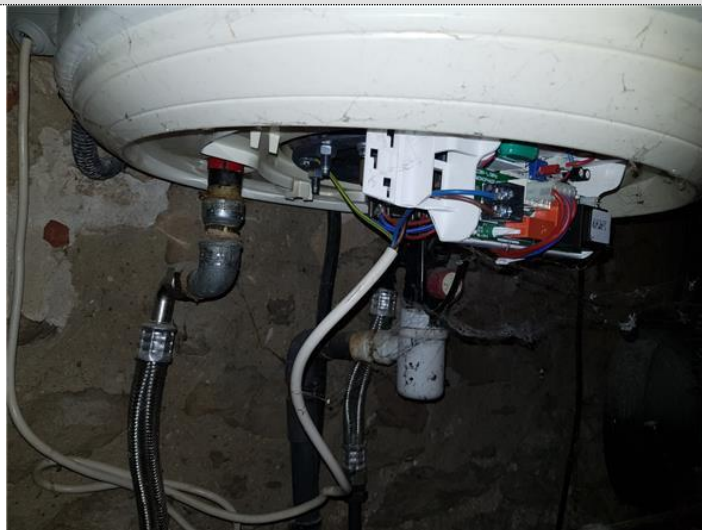
Point de contrôle N° B.7.3 a)

*Description :* L'ENVELOPPE d'au moins un matériel est manquante ou détériorée.

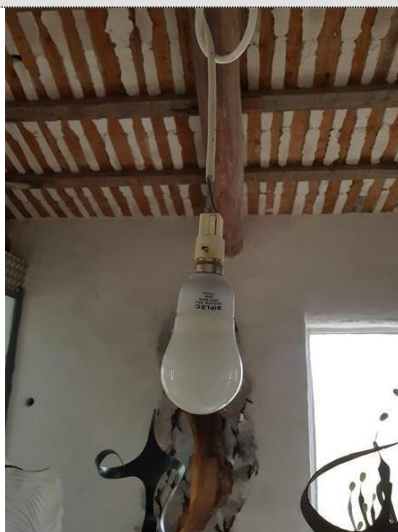
Point de contrôle N° B.8.3 b)

*Description :* L'installation comporte au moins un MATERIEL ELECTRIQUE inadapté à l'usage.
