Succession EUDES Bernard
34 CHEMIN DE LA HERRAY
65500 VIC EN BIGORRE

Prestations		Conclusion	
A	Amiante	Dans le cadre de la mission, il n'a pas été repéré de matériaux et produits susceptibles de contenir de l'amiante.	
T	Etat Termite /Parasitaire	Il n'a pas été repéré d'indice d'infestation de termites. Rapport valable jusqu'au 19/05/2019	
G	Gaz	L'installation comporte des anomalies de type A2 qui devront être réparées dans les meilleurs délais. <i>L'installation était alimentée le jour de la visite : OUI</i>	
E	Électricité	L'installation intérieure d'électricité comporte une ou des anomalies pour laquelle ou lesquelles il est vivement recommandé d'agir afin d'éliminer les dangers qu'elle(s) présente(nt). <i>L'installation était alimentée le jour de la visite : OUI</i>	
ER	ESRIS	Le bien n'est pas situé dans le périmètre d'un plan de prévention des risques naturels Le bien n'est pas situé dans le périmètre d'un plan de prévention des risques miniers Le bien n'est pas situé dans le périmètre d'un plan de prévention des risques technologiques Zone sismique définie en zone 3 selon la réglementation parasismique 2011

**Planche (croquis) de repérage technique effectué par le cabinet :

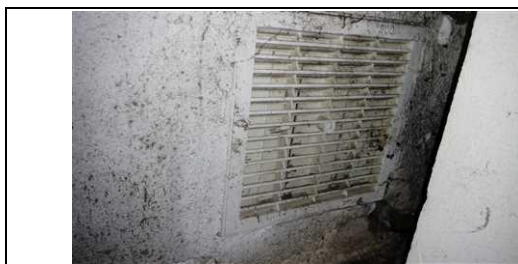
Photo n° PhGaz001
19.8 : le dispositif de l'amenée d'air du local équipé ou prévu pour un appareil d'utilisation est obturable. (Rez de chaussée - cellier)

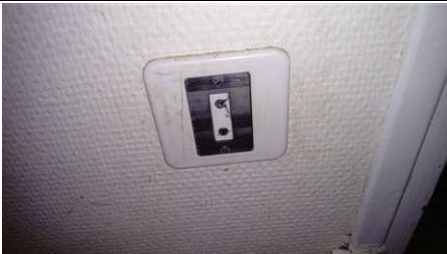
Photo PhEle001

Libellé de l'anomalie : B3.3.6 a1 Au moins un socle de prise de courant ne comporte pas de broche de terre.

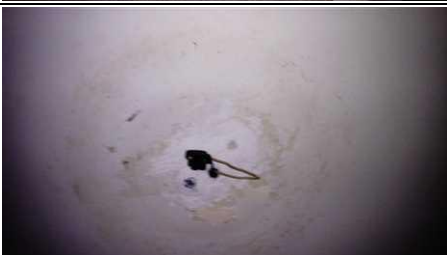
Photo PhEle002

Libellé de l'anomalie : B3.3.6 a3 Au moins un circuit (n'alimentant pas des socles de prises de courant) n'est pas relié à la terre.

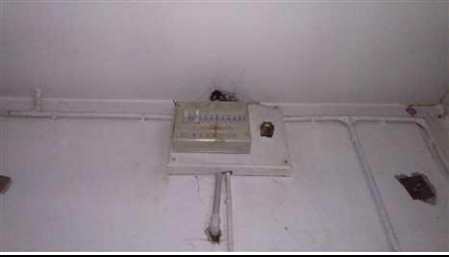
<p>Photo PhEle003 Libellé de l'anomalie : B4.3 c Plusieurs circuits disposent d'un conducteur neutre commun dont les conducteurs ne sont pas correctement protégés contre les surintensités.</p>

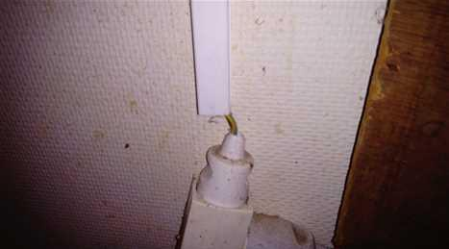
<p>Photo PhEle004 Libellé de l'anomalie : B8.3 e Au moins un conducteur isolé n'est pas placé sur toute sa longueur dans un conduit, une goulotte ou une plinthe ou une huisserie, en matière isolante ou métallique, jusqu'à sa pénétration dans le matériel électrique qu'il alimente. Remarques : Présence de conducteurs électriques non protégés mécaniquement ; Faire intervenir un électricien qualifié afin d'installer des protections mécaniques sur les conducteurs non protégés</p>
