Indivision DASPET  
85 RUE CORPS FRANC POMMIES  
65000 TARBES

**Pré-Rapport du 02/05/2017 de la mission de repérage des matériaux et produits contenant de l'amiante pour l'établissement du constat établi à l'occasion de la vente d'un immeuble bâti (listes A et B de l'annexe 13-9 du Code de la Santé publique)**

Numéro de dossier : 1704/DASPET/0077  
Date du repérage : 02/05/2017

<b>Immeuble bâti visité</b>	
Adresse	Rue : ..... <b>85 RUE CORPS FRANC POMMIES</b> Bât., escalier, niveau, appartement n°, lot n°:  Code postal, ville : . <b>65000 TARBES</b> <b>Section cadastrale BI, Parcelle numéro 14,</b>
Périmètre de repérage :	..... <b>Ensemble de la propriété</b> <b>Nb. de niveaux : 2 + Combles et cave en sous-sol</b>
Type de logement : Fonction principale du bâtiment : Date de construction :	..... <b>Maison de 150 à 200 m<sup>2</sup></b> ..... <b>Habitation (maison individuelle)</b> ..... <b>1985</b>

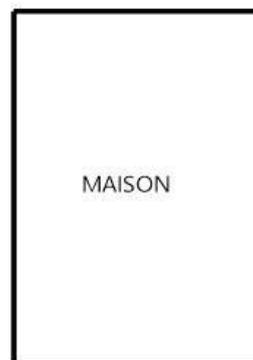
Planche (croquis) de repérage technique effectué par le cabinet : MAISON DU DIAG, auteur : MONDEILH Lilian  
Dossier n° 1704/DASPET/0077 du 02/05/2017  
Adresse du bien : 85 RUE CORPS FRANC POMMIES 65000 TARBES

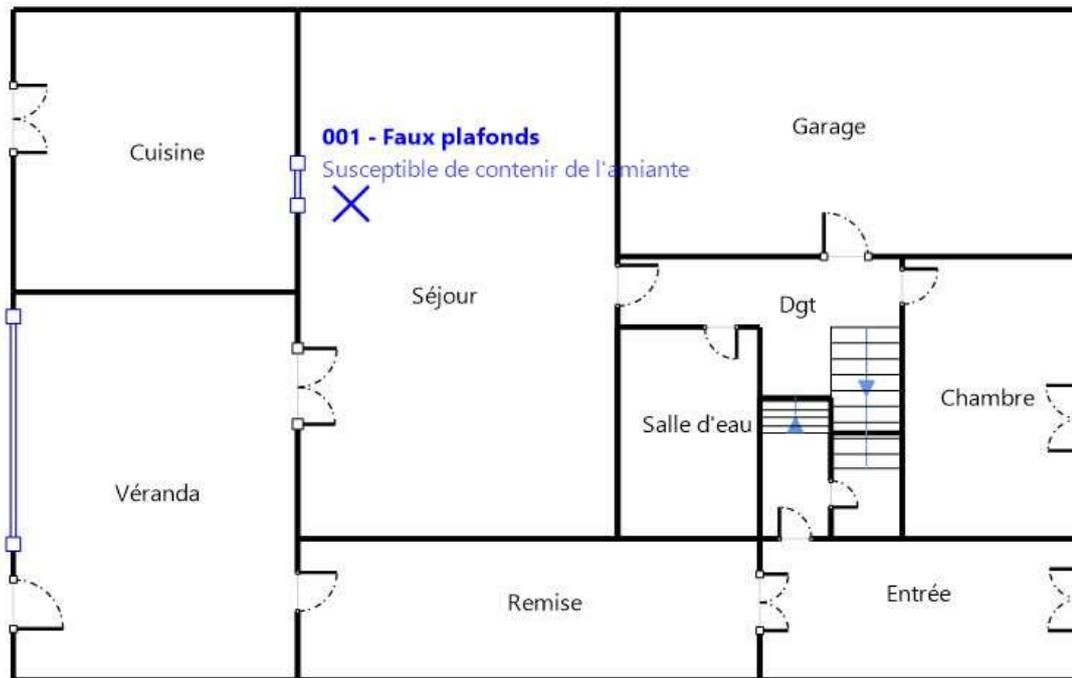
Planche (croquis) de repérage technique effectué par le cabinet : MAISON DU DIAG, auteur : MONDEILH Lilian  
Dossier n° 1704/DASPET/0077 du 02/05/2017  
Adresse du bien : 85 RUE CORPS FRANC POMMIES 65000 TARBES

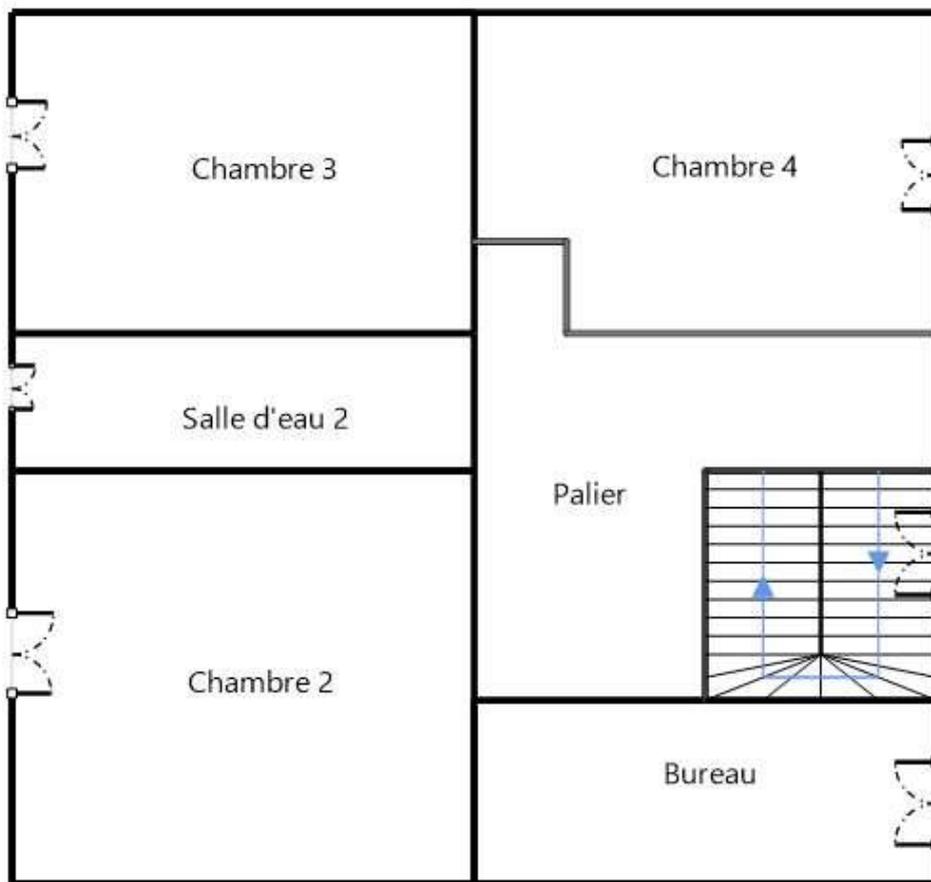
1er Etage

Planche (croquis) de repérage technique effectué par le cabinet : MAISON DU DIAG, auteur : MONDEILH Lilian  
Dossier n° 1704/DASPET/0077 du 02/05/2017  
Adresse du bien : 85 RUE CORPS FRANC POMMIES 65000 TARBES
