Résumé de l'expertise n° 19/M/12397/RCA

Adresse : **39 Rue des Palombes**

Commune : **65290 LOUEY**

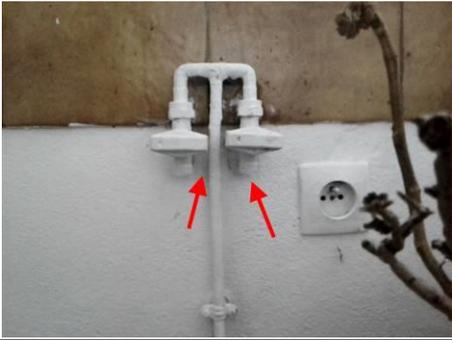
<p>Photo n° PhGaz001 8b : l'extrémité du robinet de commande ou de la tuyauterie en attente n'est pas obturée. (Autres) L'extrémité de la tuyauterie en attente n'est pas obturée; Poser ou faire poser un bouchon par un installateur gaz qualifié sur l'extrémité de la tuyauterie</p>

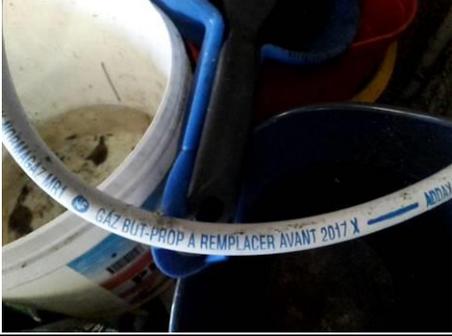
<p>Photo n° PhGaz002 14 : la date limite d'utilisation du tuyau d'alimentation n'est pas lisible ou est dépassée. (Autres) La date limite d'utilisation du tuyau non rigide est dépassée; Faire intervenir un installateur gaz qualifié afin de remplacer le tuyau existant par un tuyau neuf Recommandation : Robinet en attente</p>

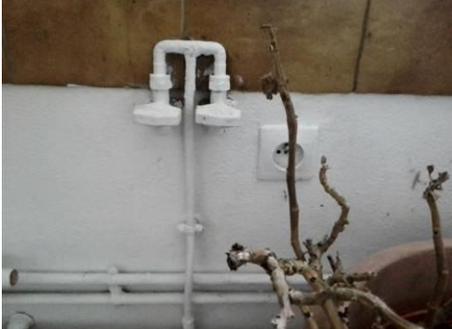
<p>Photo n° PhGaz003 Localisation : Autres Robinet en attente (Type :)</p>

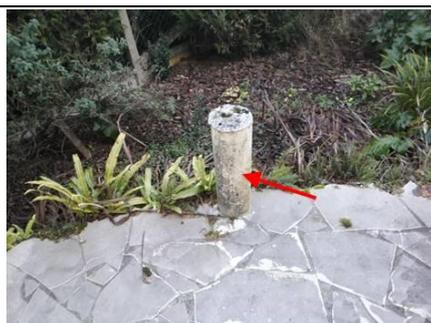
Photo n° PhA001

Localisation	Identifiant + Description	Conclusion (justification)	Etat de conservation** et préconisations*	Photo
Parties extérieures	Identifiant: M001 Description: Conduit en fibres-ciment Liste selon annexe.13-9 du CSP : B	Présence d'amiante (sur jugement de l'opérateur)	Matériau non dégradé Résultat EP** Préconisation : Il est recommandé de réaliser une évaluation périodique.

Localisation : Parties extérieures

Description : Conduit en fibres-ciment

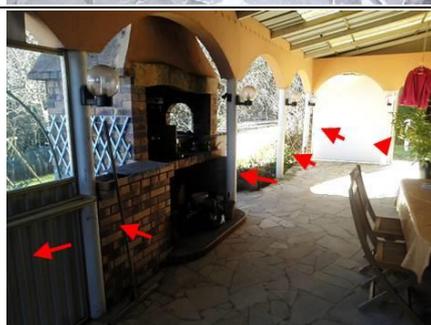
Photo n° PhA002

Localisation	Identifiant + Description	Conclusion (justification)	Etat de conservation** et préconisations*	Photo
Rez de jardin - Abris3	<p>Identifiant: M002 Description: Conduit en fibres-ciment <u>Liste selon annexe.13-9 du CSP</u> : B</p>	Présence d'amiante (sur jugement de l'opérateur)	<p>Matériau non dégradé</p> <p>Résultat EP**</p> <p>Préconisation : Il est recommandé de réaliser une évaluation périodique.</p>

Localisation : Rez de jardin - Abris3

Description : Conduit en fibres-ciment

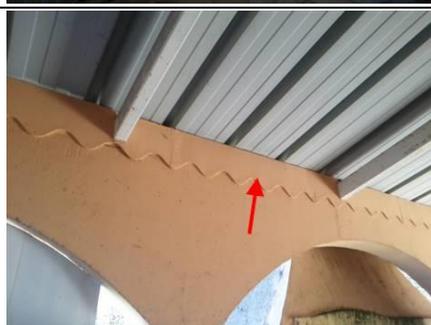
Photo n° PhA003

<p>Identifiant: M003 Description: Plaque <u>Liste selon annexe.13-9 du CSP</u> : B</p>	Présence d'amiante (sur jugement de l'opérateur)	<p>Matériau non dégradé</p> <p>Résultat EP**</p> <p>Préconisation : Il est recommandé de réaliser une évaluation périodique.</p>

Localisation : Rez de jardin - Abris3

Description : Plaque

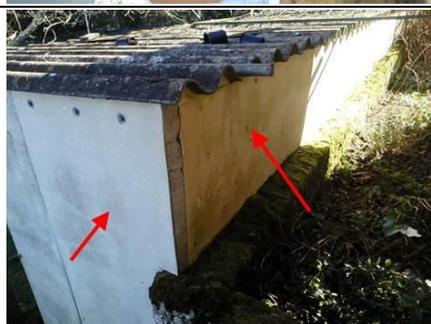
Photo n° PhA004

Rez de jardin - Abris2	<p>Identifiant: M004 Description: Plaque <u>Liste selon annexe.13-9 du CSP</u> : B</p>	Présence d'amiante (sur jugement de l'opérateur)	<p>Matériau non dégradé</p> <p>Résultat EP**</p> <p>Préconisation : Il est recommandé de réaliser une évaluation périodique.</p>

Localisation : Rez de jardin - Abris2

Description : Plaque

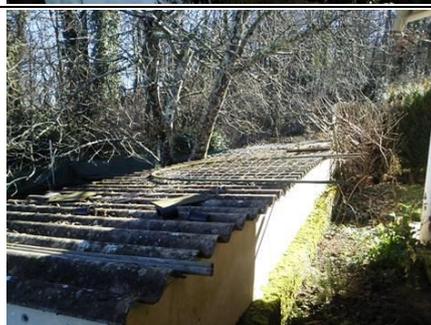
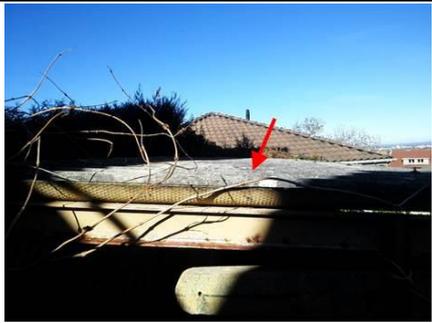
Photo n° PhA005

Rez de jardin - Abris1; Rez de jardin - Abris2	<p>Identifiant: M005 Description: Plaques en fibres-ciment (y compris plaques « sous tuiles ») <u>Liste selon annexe.13-9 du CSP</u> : B</p>	Présence d'amiante (sur jugement de l'opérateur)	<p>Matériau non dégradé</p> <p>Résultat EP**</p> <p>Préconisation : Il est recommandé de réaliser une évaluation périodique.</p>

Localisation : Rez de jardin - Abris1; Rez de jardin - Abris2

Description : Plaques en fibres-ciment (y compris plaques « sous tuiles »)

<p>Photo n° PhA005 Localisation : Rez de jardin - Abris1; Rez de jardin - Abris2 Ouvrage : 1 - Couvertures, Toitures, Terrasses et étanchéités - Plaques ondulées et planes Partie d'ouvrage : Plaques en fibres-ciment (y compris plaques « sous tuiles ») Description : Plaques en fibres-ciment (y compris plaques « sous tuiles ») Localisation sur croquis : 005</p>

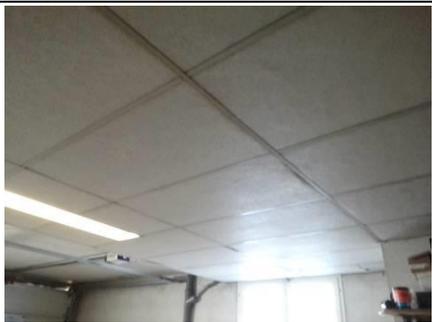
<p>Photo n° PhA006 Localisation : Rez de chaussée - Garage Ouvrage : 4 - Plafonds et faux plafonds - Faux plafonds Partie d'ouvrage : Panneau et plaque Description : Panneau et plaque Localisation sur croquis : 006</p>

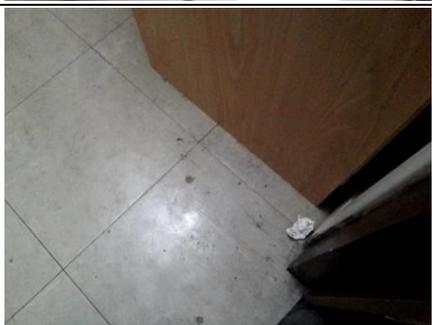
<p>Photo n° PhA007 Localisation : Rez de chaussée - Pièce 1 Ouvrage : 5 - Planchers et planchers techniques - Revêtements de sols Partie d'ouvrage : Dalle de sol Description : Dalle de sol Localisation sur croquis : 007</p>

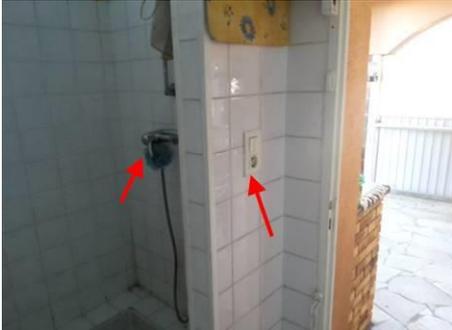
<p>Photo PhEle001 Libellé de l'anomalie : B6.3.1 a Local contenant une baignoire ou une douche : l'installation électrique ne répond pas aux prescriptions particulières appliquées à ce local (adéquation entre l'emplacement où est installé le matériel électrique et les caractéristiques de ce dernier - respect des règles de protection contre les chocs électriques liées aux zones). Remarques : Installation électrique ne répondant pas aux prescriptions particulières appliquées aux locaux contenant une baignoire ou une douche ; Faire intervenir un électricien qualifié afin de modifier l'installation pour la rendre adaptée aux locaux contenant une douche ou une baignoire</p>

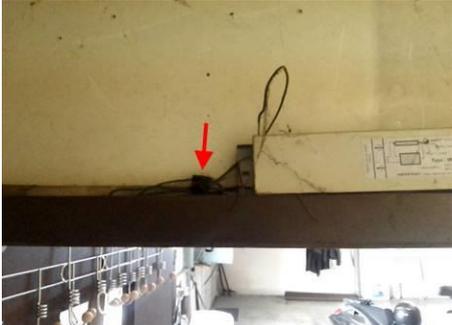
<p>Photo PhEle002 Libellé de l'anomalie : B7.3 d L'installation électrique comporte au moins une connexion avec une partie active nue sous tension accessible. Remarques : Présence de connexion de matériel électrique présentant des parties actives nues sous tension ; Faire intervenir un électricien qualifié afin de remplacer les matériels présentant des parties actives nues sous tension</p>

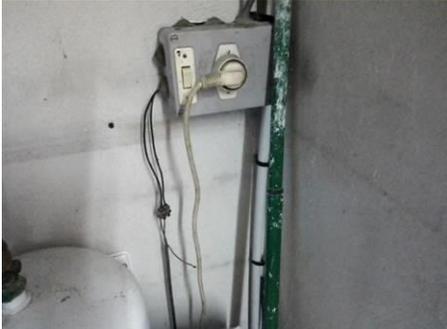
<p>Photo PhEle003 Libellé de l'anomalie : B8.3 e Au moins un conducteur isolé n'est pas placé sur toute sa longueur dans un conduit, une goulotte ou une plinthe ou une huisserie, en matière isolante ou métallique, jusqu'à sa pénétration dans le matériel électrique qu'il alimente. Remarques : Présence de conducteurs électriques non protégés mécaniquement ; Faire intervenir un électricien qualifié afin d'installer des protections mécaniques sur les conducteurs non protégés</p>

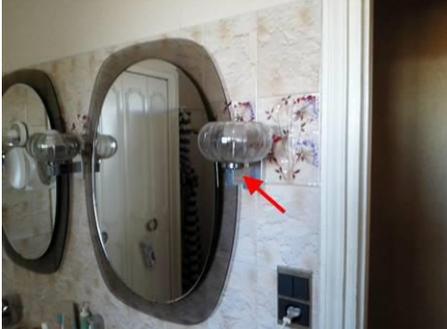
<p>Photo PhEle004 Libellé de l'anomalie : B8.3 a L'installation comporte au moins un matériel électrique vétuste. Remarques : Présence de matériel électrique vétuste (douilles, interrupteurs, socles de prise...) ; Faire intervenir un électricien qualifié afin de remplacer les matériels électriques vétustes</p>

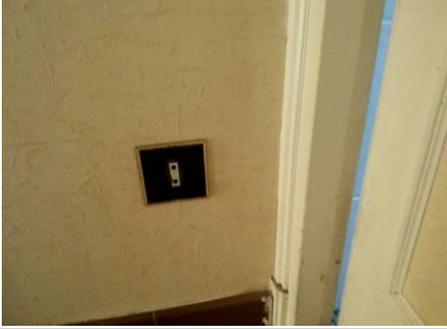
<p>Photo PhEle005 Libellé de l'anomalie : B3.3.6 a1 Au moins un socle de prise de courant ne comporte pas de broche de terre.</p>

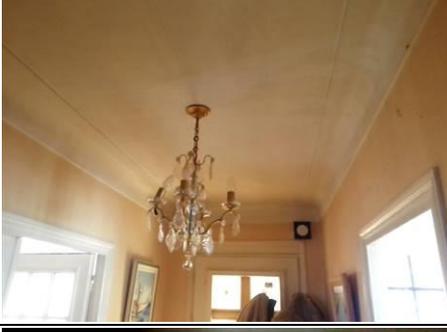
<p>Photo PhEle006 Libellé de l'anomalie : B3.3.6 a3 Au moins un circuit (n'alimentant pas des socles de prises de courant) n'est pas relié à la terre. Remarques : Présence de circuits électriques non équipés de conducteurs de protection ; Faire intervenir un électricien qualifié afin d'installer des conducteurs de protection sur les circuits qui n'en sont pas équipés</p>

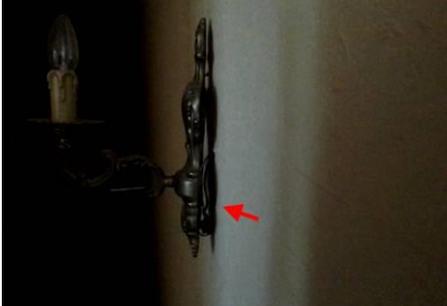
<p>Photo PhEle007 Libellé de l'anomalie : B7.3 e L'installation électrique comporte au moins un dispositif de protection avec une partie active nue sous tension accessible. Remarques : Présence de dispositif de protection de matériel électrique présentant des parties actives nues sous tension ; Faire intervenir un électricien qualifié afin de remplacer les matériels présentant des parties actives nues sous tension</p>

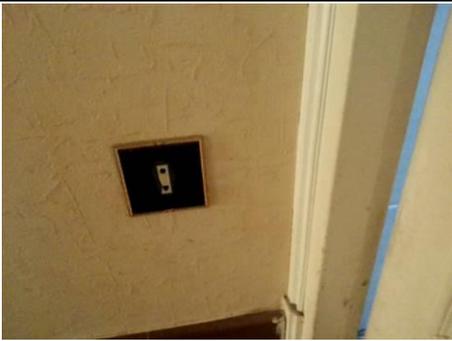
<p>Photo PhEle008 Libellé de l'information complémentaire : B11 b2 Au moins un socle de prise de courant n'est pas de type à obturateur Remarques : Présence de socles de prises non équipés d'obturateur ; Faire intervenir un électricien qualifié afin de remplacer les socles de prises non équipés d'obturateur par des socles de prises à obturateur</p>

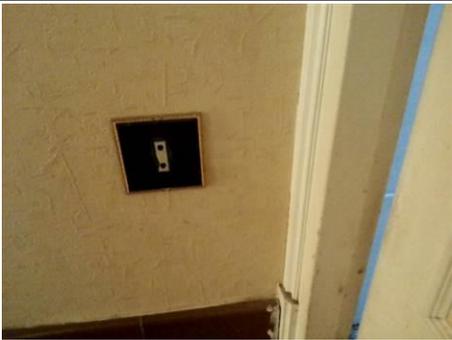
<p>Photo PhEle009 Libellé de l'information complémentaire : B11 c2 Au moins un socle de prise de courant ne possède pas un puits de 15 mm. Remarques : Présence de prise(s) de courant ne comportant pas de puits de 15mm. ; Faire intervenir un électricien qualifié afin d'installer des prises conformes à cette exigence.</p>
