# SUD DIAGNOSTIC BATIMENT

## Dossier Technique Immobilier

Numéro de dossier : 2017/07/13-00493D

Adresse : ..... **1 RUE DES ARDITS**

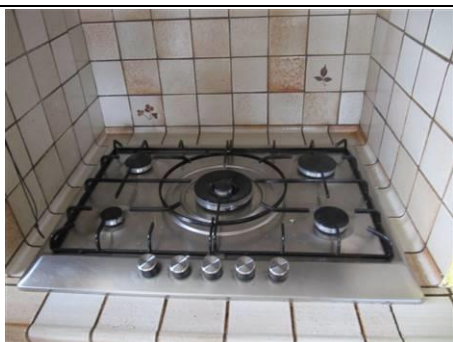
Photo n° Gaz001  
 Localisation : Cuisine  
 Table de cuisson (Type : Non raccordé)  
 Localisation sur croquis : G2

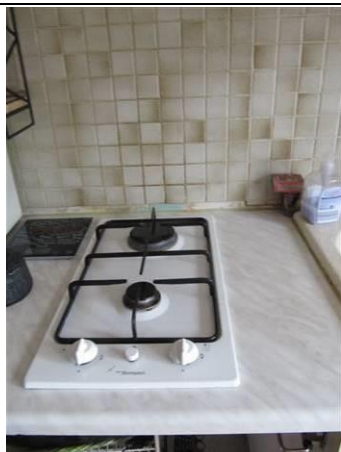
Photo n° Gaz002  
 Localisation : Sous-sol pièce 2  
 Table de cuisson BOMPANI (Type : Non raccordé)  
 Localisation sur croquis : G3
