Résumé de l'expertise n° 19/TPC/2624

Désignation du ou des bâtiments
<p><i>Localisation du ou des bâtiments :</i> Adresse : 3 RUE BELLEVUE Commune : 64420 ANDOINS</p> <p>Désignation et situation du ou des lot(s) de copropriété : Ce bien ne fait pas partie d'une copropriété</p> <p>Périmètre de repérage : ... Maison et abords immédiats</p>

Diagnostic de performance énergétique – logement (6.1)

Rapport de mission de repérage des matériaux et produits contenant de l'amiante pour l'établissement du constat établi à l'occasion de la vente d'un immeuble bâti (Listes A et B de l'annexe 13-9 du Code de la Santé publique)

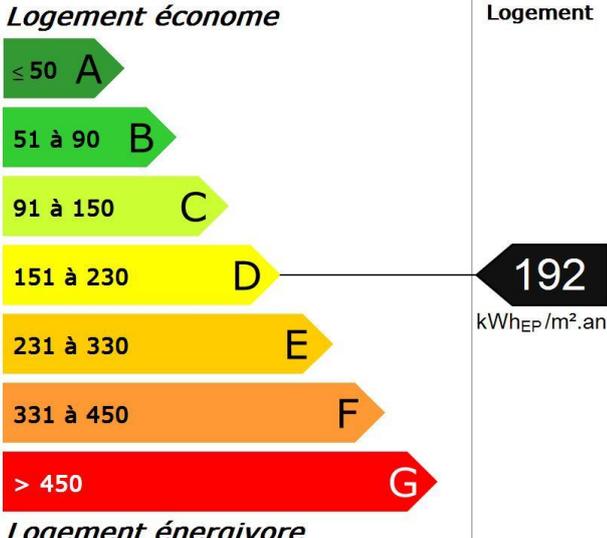
Consommation conventionnelle : 192 kWh_{EP}/m².an
sur la base d'estimations à l'immeuble / au logement

<p>192 kWh_{EP}/m².an</p> <p>Logement énergivore</p>	<p>Faible émission de GES</p>

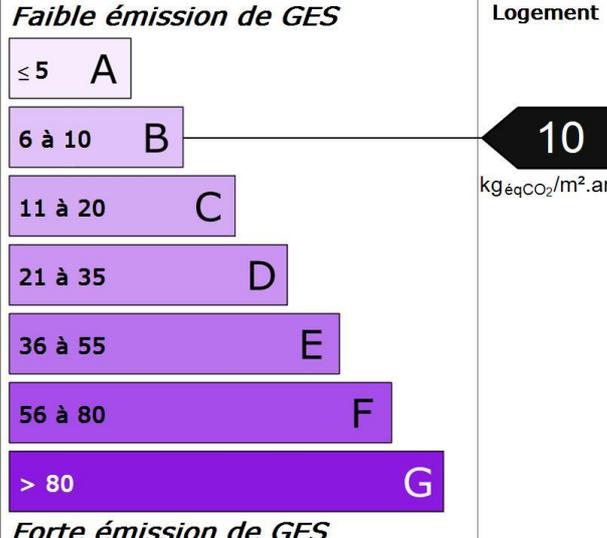
Estimation des émissions : 10 kg_{éqCO₂}/m².an

<p>10 kg_{éqCO₂}/m².an</p> <p>Forte émission de GES</p>
---	--
