Résumé de l'expertise n° 19/TPC/2659

Adresse : **50 RUE DU VIGNEMAL**

Commune : **65000 TARBES**

Diagnostic de performance énergétique – logement (6.1)

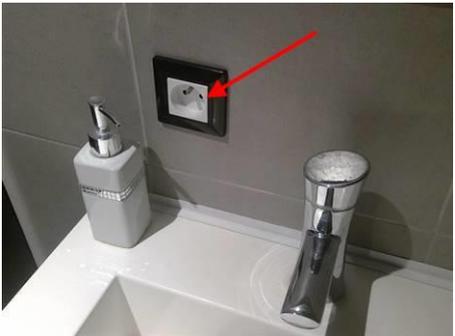
<p>Photo PhEle001 Libellé de l'anomalie : B8.3 b L'installation comporte au moins un matériel électrique inadapté à l'usage. Remarques : Présence de matériel électrique inadapté à l'usage ; Faire intervenir un électricien qualifié afin de remplacer les matériels inadaptés par du matériel autorisé</p>

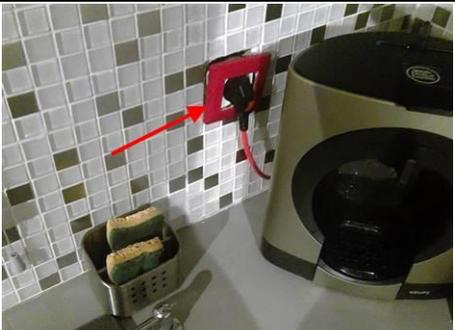
<p>Photo PhEle002 Libellé de l'anomalie : B7.3 a L'Enveloppe d'au moins un matériel est manquante ou détériorée. Remarques : Présence de matériel électrique en place dont l'enveloppe présente des détériorations ; Faire intervenir un électricien qualifié afin de remplacer les matériels présentant des détériorations (séjour/cuisine)</p>
