Bien immobilier expertisé : **9 RUE DE LA BAISE
65330 GALAN**
Ce bien ne fait pas partie d'une copropriété

Visite effectuée le : **2017/02/22**
Nature / état de l'immeuble :

La SYNTHÈSE des CONCLUSIONS

RAPPORT DE MISSION DE REPÉRAGE DES MATÉRIAUX ET PRODUITS CONTENANT DE L'AMIANTE POUR L'ÉTABLISSEMENT DU CONSTAT ÉTABLI À L'OCCASION DE LA VENTE D'UN IMMEUBLE BÂTI

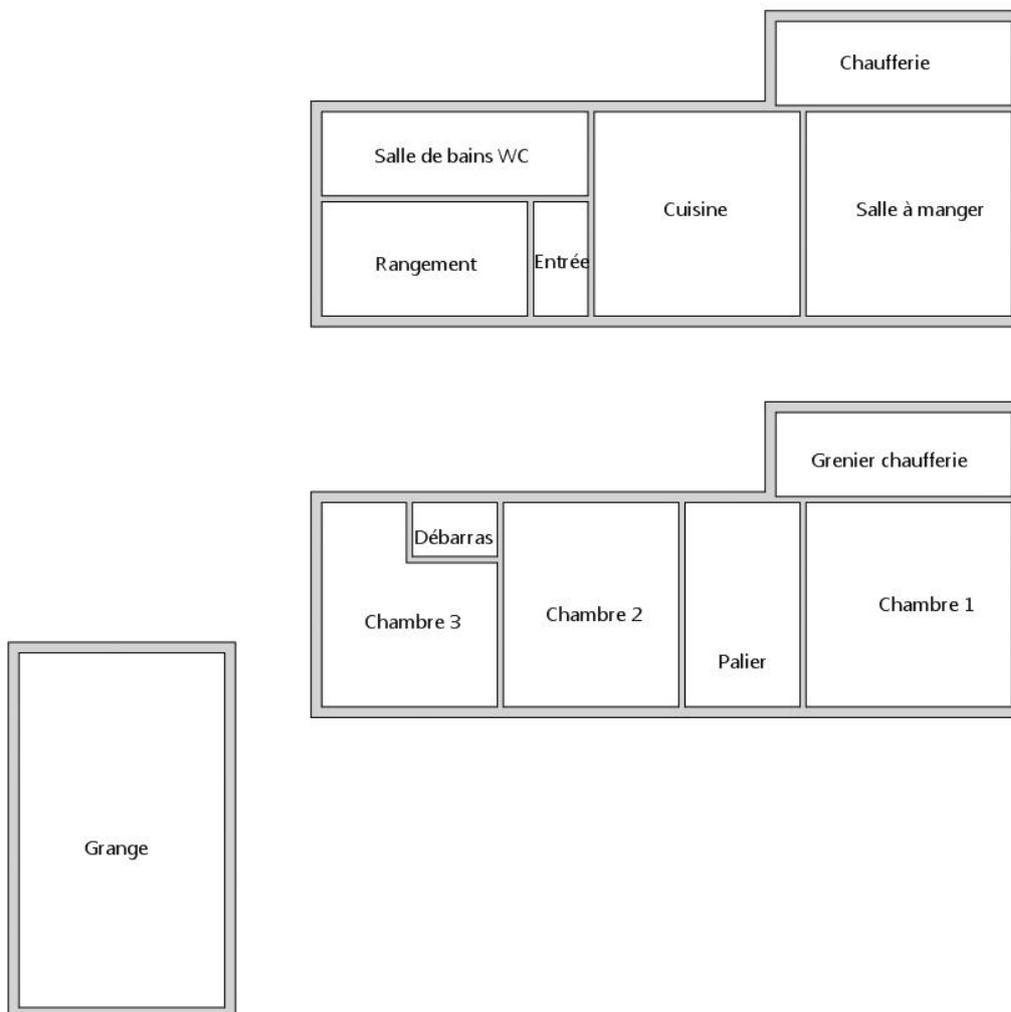
4 - CROQUIS DE REPERAGE

Planche (croquis) de repérage technique effectué par le cabinet : ALLODIAGNOSTIC, auteur : Yannick LOUBEAU
 Dossier n° 850771 du
 Adresse du bien : 9 RUE DE LA BAISE 65330 GALAN

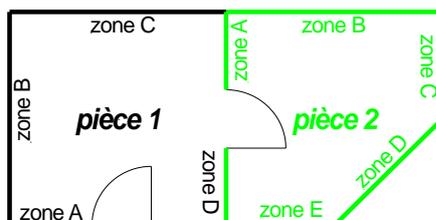
Chaque local visté et reproduit sur le croquis, est divisé en « zones de diagnostic » : à chaque zone est attribuée arbitrairement une lettre (A, B, C...).

La « zone A » comprend toutes les unités de diagnostic présentes sur le mur par lequel l'expert a pénétré dans la pièce, et ainsi de suite. Vous trouverez une illustration de ce principe de dénomination sur le croquis ci-dessous :
