# DOSSIER DE DIAGNOSTIC TECHNIQUE

Repérage des matériaux et produits contenant de l'amiante pour l'établissement du constat établi à l'occasion de la vente d'un immeuble bâti

Laran  
31350 GENSAC DE BOULOGNE

**Dossier :** 2016-05-13467-rév1  
**Expertise(s) réalisée(s) le(s) :** 10/05/2016  
**Destinataires :** Mme Françoise BERNARD (Propriétaire)  
**Commentaires :** Néant

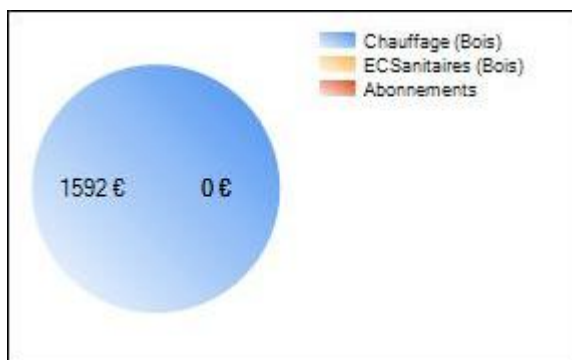
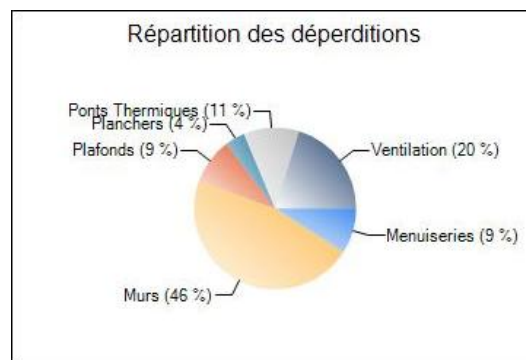
## REPARTITION DES DEPENSES ET DES DEPERDITIONS

Il s'agit de la répartition (en %) pour le bien immobilier diagnostiqué.

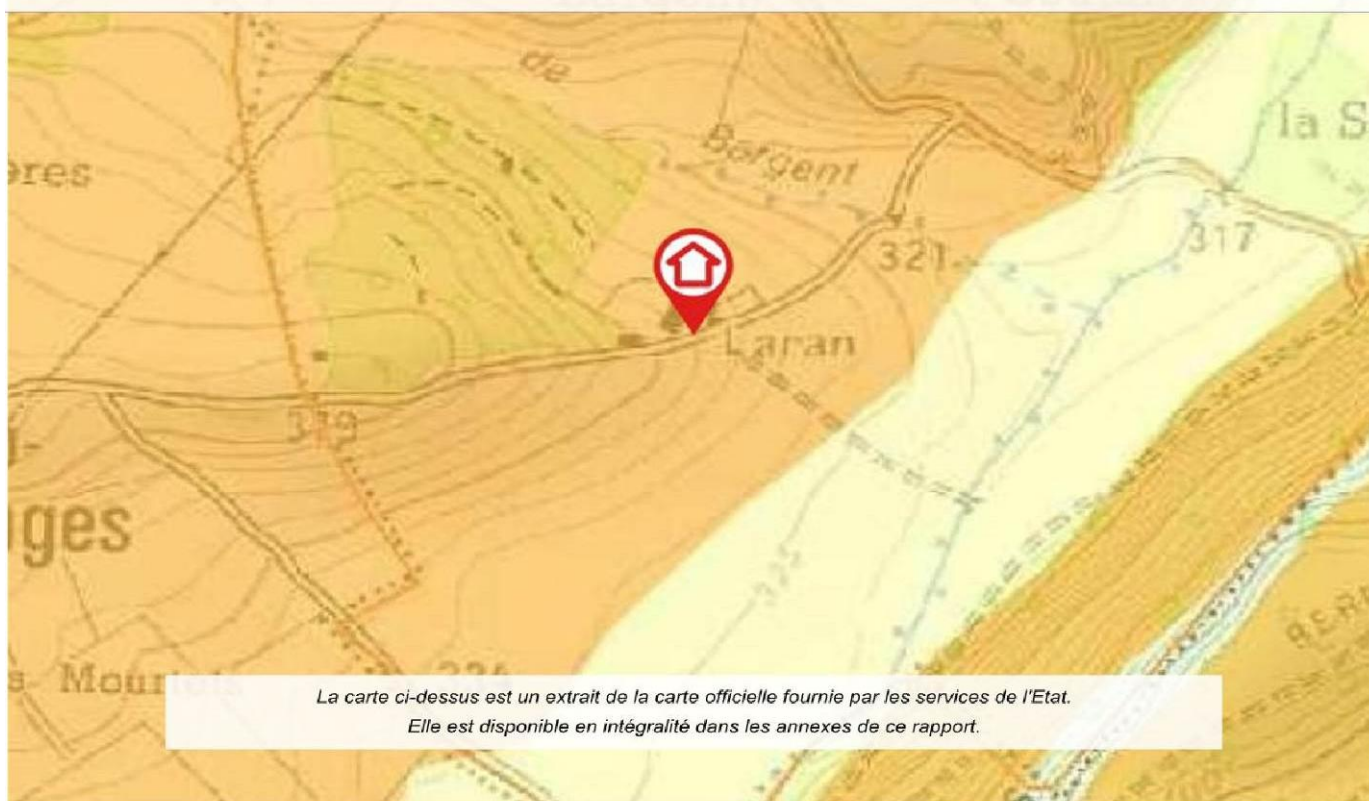
\* L'immeuble est situé dans le périmètre d'une zone à risques

La carte ci-dessus est un extrait de la carte officielle fournie par les services de l'Etat.  
Elle est disponible en intégralité dans les annexes de ce rapport.
