Dossier N° 2020-03-19846

Dossier de Diagnostic Technique

Vente

**Laran
31350 GENSAC DE BOULOGNE**

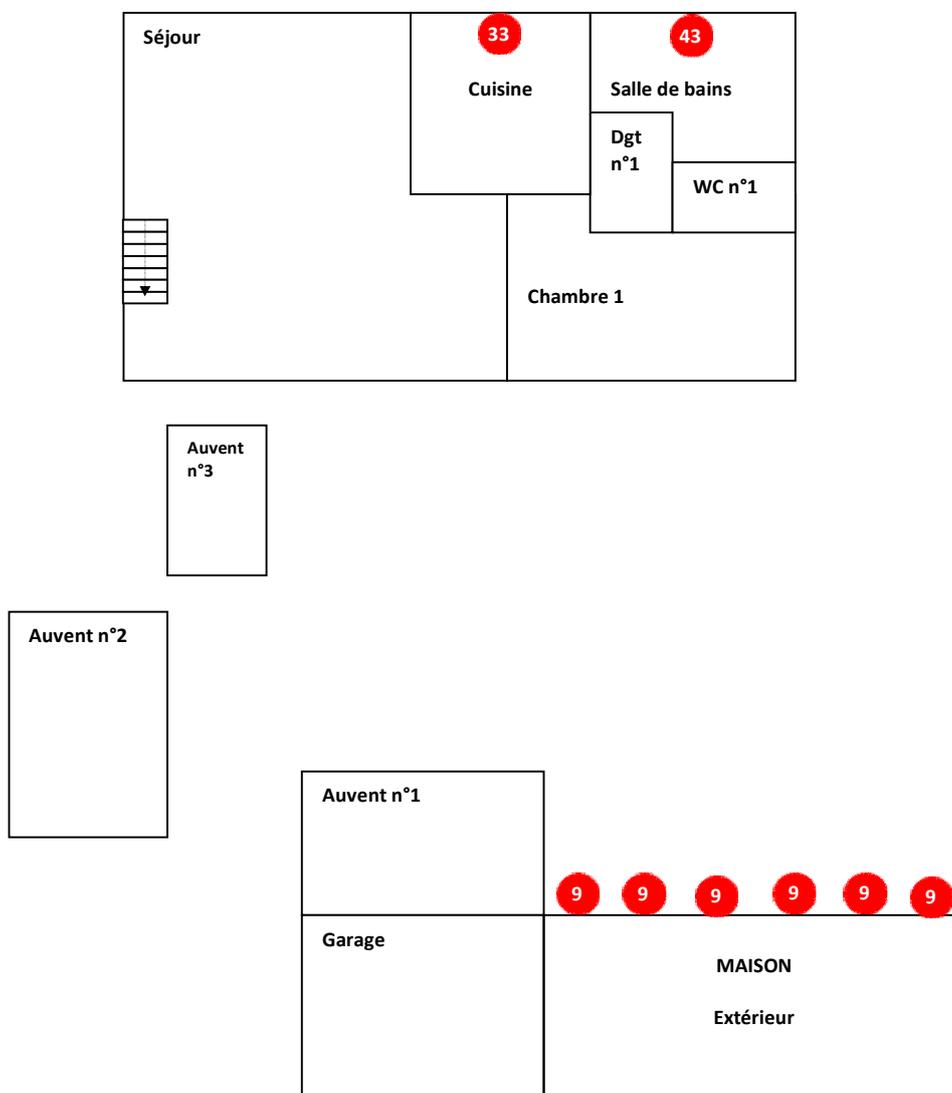
PLANCHE DE REPERAGE USUEL			<i>Adresse de l'immeuble:</i> Laran 31350 GENSAC DE BOULOGNE	
<i>N° dossier:</i> 2020-03-19846				
<i>N° planche:</i> 1/3	<i>Version:</i> 1	<i>Type:</i> Croquis		
<i>Origine du plan:</i> Cabinet de diagnostic			<i>Bâtiment – Niveau:</i> Rez de chaussée

ÉLÉMENT DE CONSTRUCTION		Localisation	Méthode	(1)	Photo
N°	DESIGNATION				
Conduits, canalisations et équipements					
9	6 Conduits de fluide (ventilations) Fibres ciment Conduits	Rez de chaussée Extérieur	Sur décision de l'opérateur	EP	
33	Conduitde fluide (ventilation) Fibres ciment Conduits	Rez de chaussée Cuisine	Sur décision de l'opérateur	EP	
43	Conduit de fluide (ventilation) Fibres ciment Conduits	Rez de chaussée Salle de bains	Sur décision de l'opérateur	EP

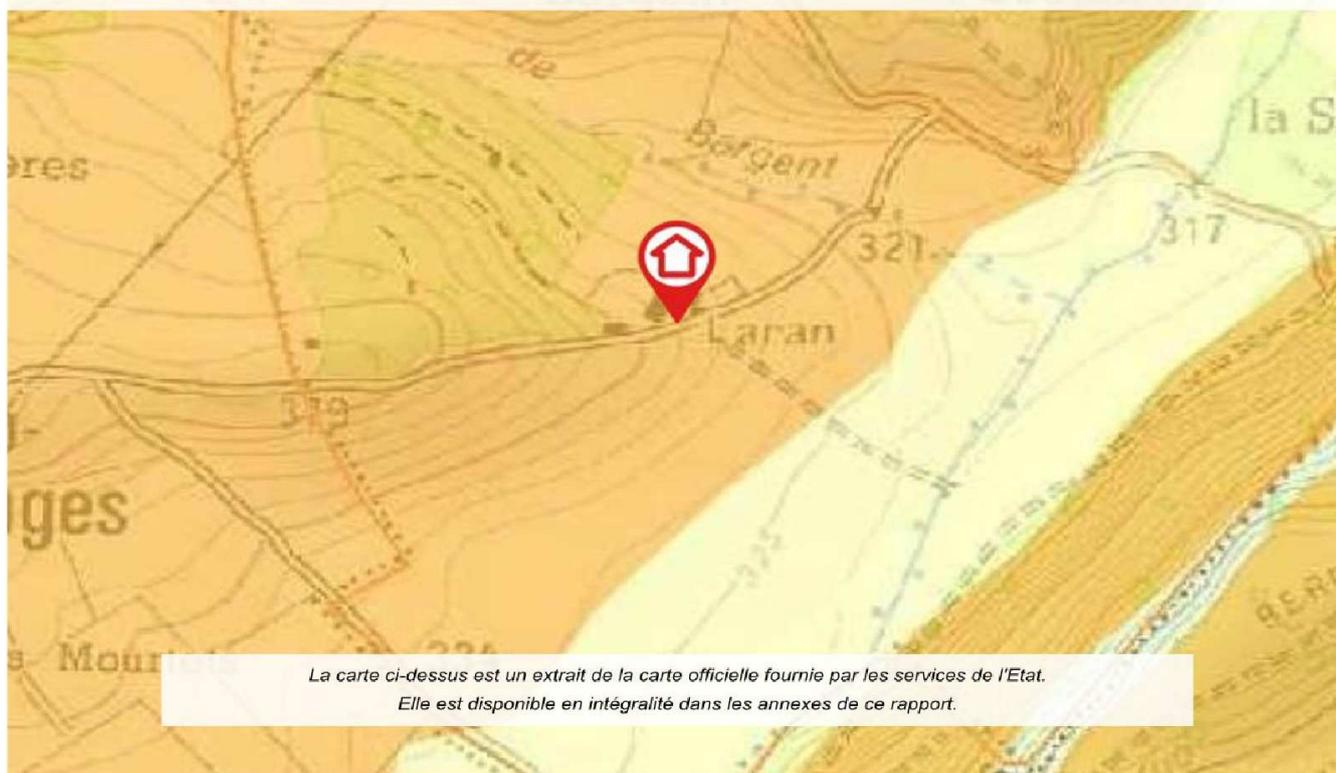
Concerné*

* L'immeuble est situé dans le périmètre d'une zone à risques
