# ADEXPERT SARL

## Dossier Technique Immobilier

Numéro de dossier : D1809015-BOYER  
Date du repérage : 06/09/2018

Commune : ..... **32140 PANASSAC**

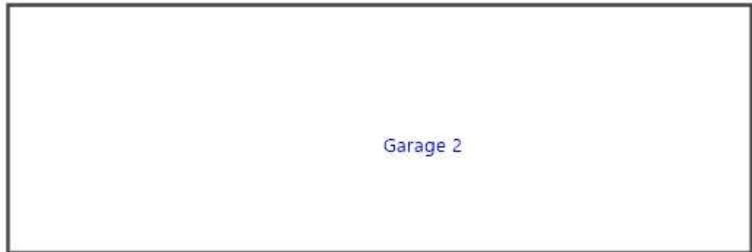
7.1 - Annexe - Schéma de repérage

<p>Description: Conduit en fibres-ciment Liste selon annexe.13-9 du CSP : B</p>	<p>Présence d'amiante (sur jugement de l'opérateur)</p>	<p>Matériau non dégradé</p> <p><b>Résultat</b> EP**</p> <p><b>Préconisation :</b> Il est recommandé de réaliser une évaluation périodique.</p> <p><b>Recommandation :</b> Voir les Mesures d'ordre général – Obligations réglementaires</p>

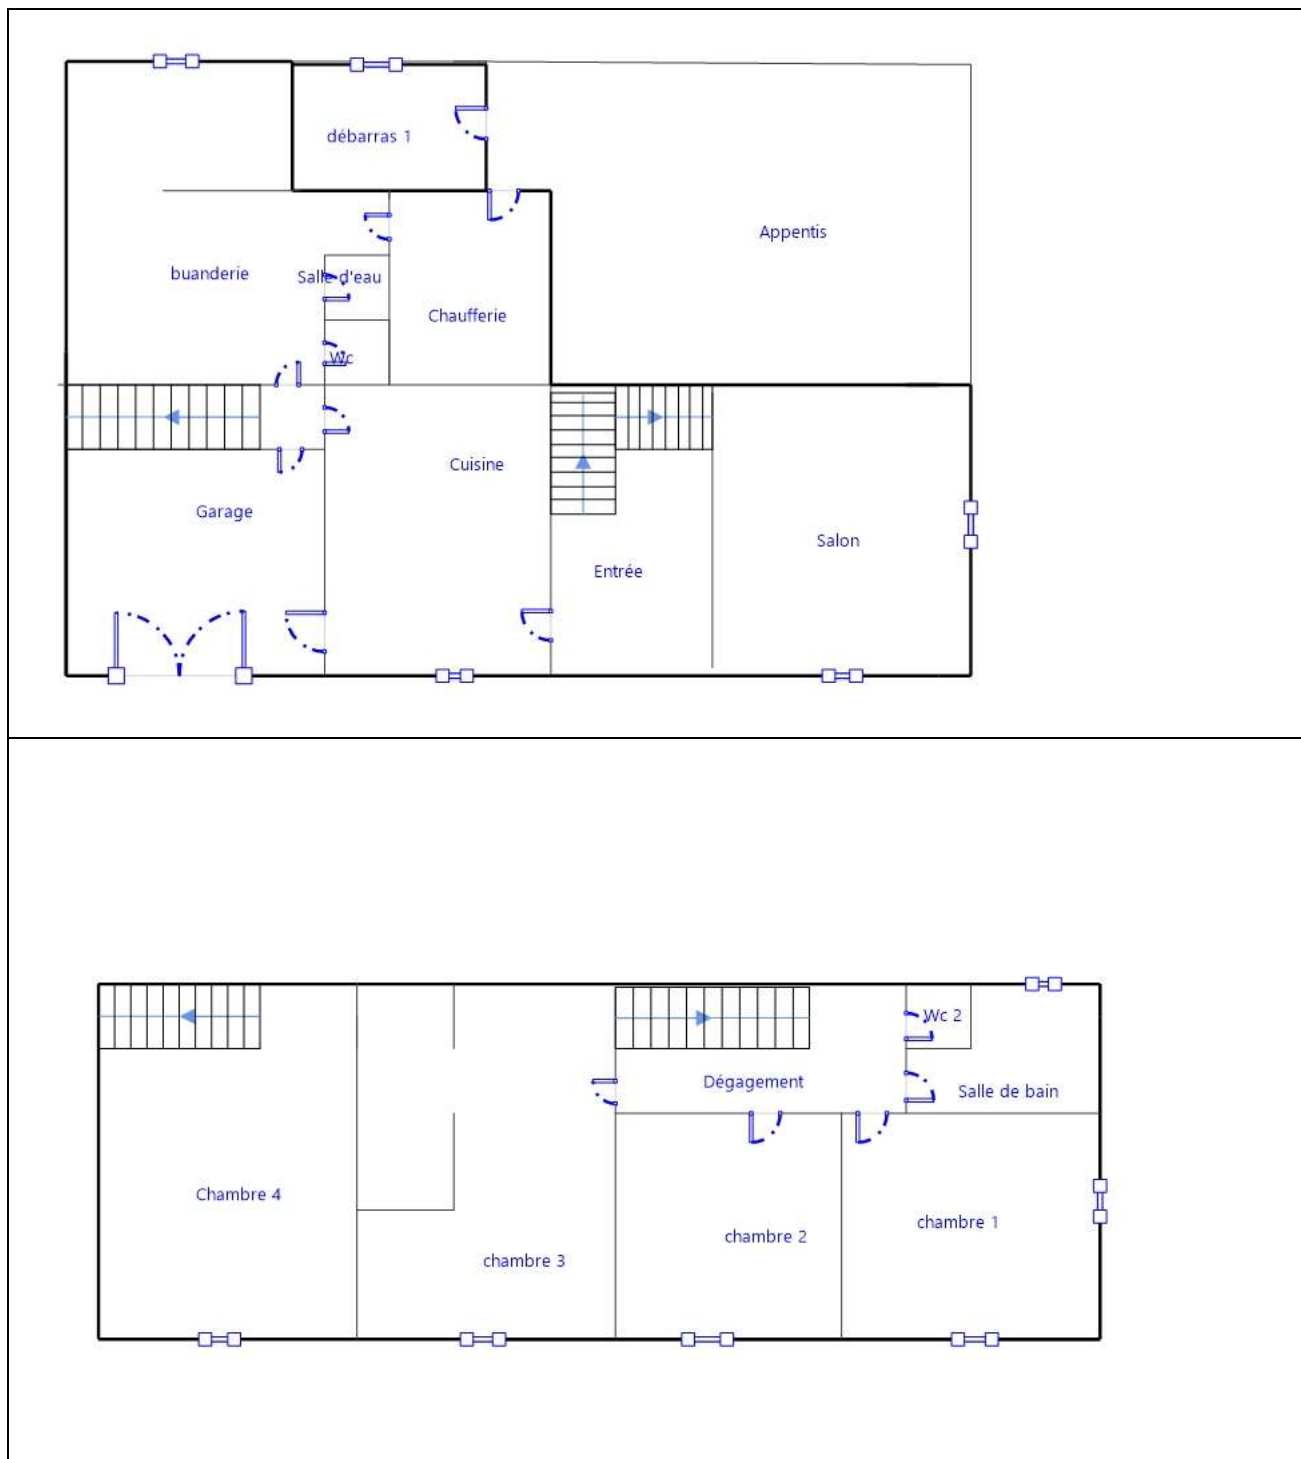
Annexe – Plans – croquis

Localisation	Liste des ouvrages, parties d'ouvrages	Observations et constatations diverses
Cuisine, Entrée, Salon, Garage, Appentis, Grange, Combles	-	Présence d'indices d'infestation d'autres agents de dégradation biologique du bois

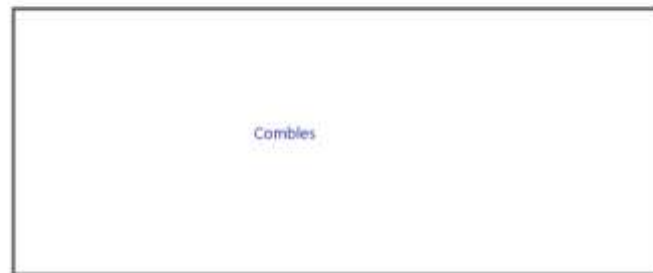
Localisation des mesures sur croquis de repérage

Les locaux objets du constat présentent plusieurs unités de diagnostic d'une même pièce recouvertes de moisissures ou de nombreuses taches d'humidité.

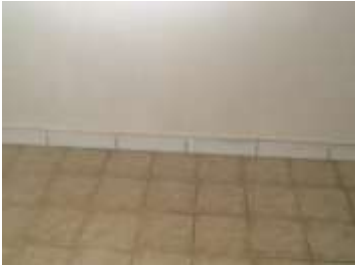
A2	19.a1 : le local équipé ou prévu pour un appareil de cuisson seul n'est pas pourvu d'une amenée d'air. (Cuisinière FAR)  Remarques : (buanderie) Absence d'amenée d'air ; Créer une grille d'amenée d'air ou faire intervenir un installateur gaz qualifié afin de remplacer l'appareil existant par un appareil étanche Risque(s) constaté(s) : Risque d'intoxication au monoxyde de carbone (CO) causée par une mauvaise combustion
C.10 - 14 Raccordement en gaz des appareils par tuyaux non rigides

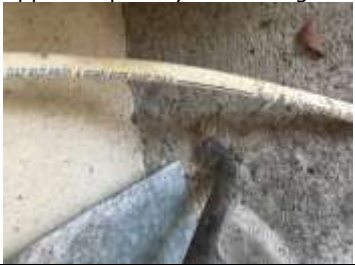
A1	La date limite d'utilisation du tuyau d'alimentation n'est pas lisible ou est dépassée. (trépied de cuisson)  Remarques : (débarras 1) La date limite d'utilisation du tuyau non rigide est dépassée ; Faire intervenir un installateur gaz qualifié afin de remplacer le tuyau existant par un tuyau neuf

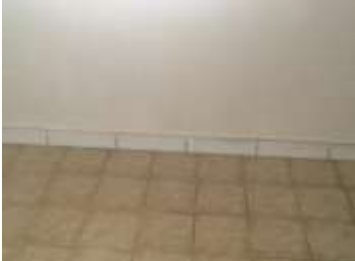
A2	19.a2 : le local équipé ou prévu pour un appareil autre que de cuisson n'est pas pourvu d'une amenée d'air. (Chauffe-eau SAUNIER DUVAL)  Remarques : (buanderie) Absence d'amenée d'air ; Créer une grille d'amenée d'air ou faire intervenir un installateur gaz qualifié afin de remplacer l'appareil existant par un appareil étanche Risque(s) constaté(s) : Risque d'intoxication au monoxyde de carbone (CO) causée par une mauvaise combustion
