Propriétaire et adresse du bien immobilier :

Monsieur et Madame LAPASSADE Régis
257 CHEMIN MATACHOT
64230 ARTIGUELOUVE

Prestations	Conclusion
P Constat de risqué d'exposition au plomb	Lors de la présente mission il n'a pas été repéré de revêtements contenant du plomb au-delà des seuils en vigueur.
A Amiante	Dans le cadre de la mission, il a été repéré des matériaux et produits contenant de l'amiante.
T Etat Termite /Parasitaire	Il n'a pas été repéré d'indice d'infestation de termites. Rapport valable jusqu'au 21/04/2019
G Gaz	L'installation comporte des anomalies de type A1 qui devront être réparées ultérieurement. <i>L'installation était alimentée le jour de la visite : NON</i>
E Électricité	L'installation intérieure d'électricité comporte une ou des anomalies pour laquelle ou lesquelles il est vivement recommandé d'agir afin d'éliminer les dangers qu'elle(s) présente(nt). L'installation intérieure d'électricité n'était pas alimentée lors du diagnostic. Les vérifications de fonctionnement des dispositifs de protection à courant différentiel résiduel n'ont pu être effectuées. <i>L'installation était alimentée le jour de la visite : NON</i>

Planche (croquis) de repérage technique

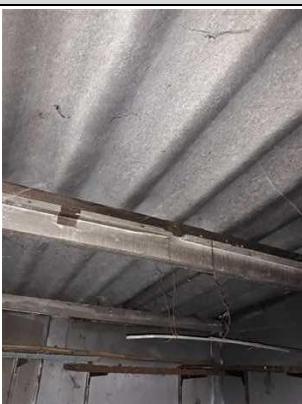
Localisation	Identifiant + Description	Conclusion (justification)	Etat de conservation** et préconisations*	Photo
Dépendances - Abris de jardin	Identifiant: M001 Description: Plaques (fibres-ciment) Liste selon annexe.13-9 du CSP : B	Présence d'amiante (sur jugement de l'opérateur)	Matériau non dégradé Résultat EP** Préconisation : Il est recommandé de réaliser une évaluation périodique.

Dépendances - Abris bois	<u>Identifiant:</u> M002 <u>Description:</u> Bardeaux bitumineux <u>Liste selon annexe.13-9 du CSP :</u> B	Présence d'amiante (sur jugement de l'opérateur)	Matériau non dégradé Résultat EP** Préconisation : Il est recommandé de réaliser une évaluation périodique.

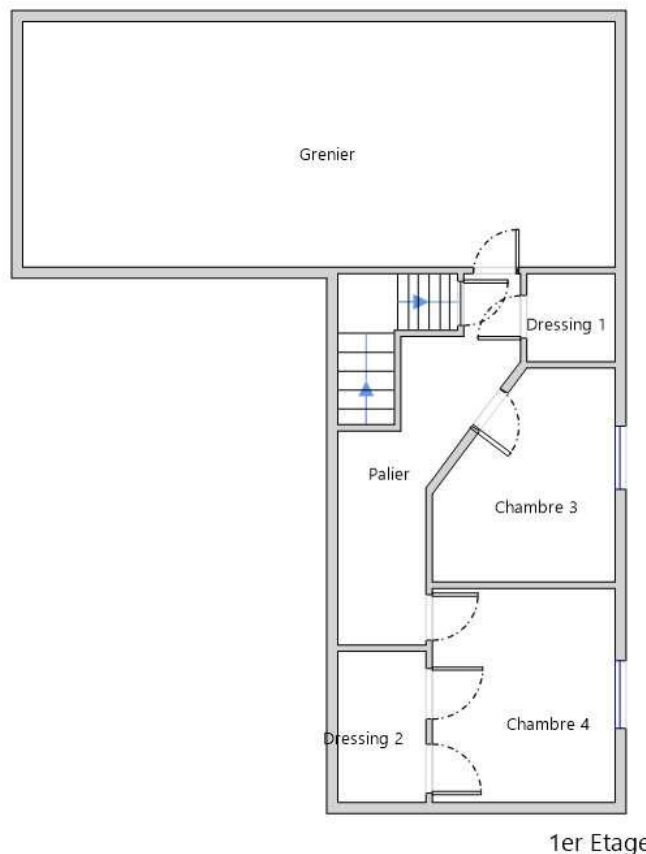
**Planche (croquis) de repérage technique effectué par le cabinet : Maison du Diag, auteur : THIRY Philippe
 Dossier n° 1810/LAPASSADE/8771 du 22/10/2018
 Adresse du bien : 257 CHEMIN MATACHOT 64230 ARTIGUELOUVE**

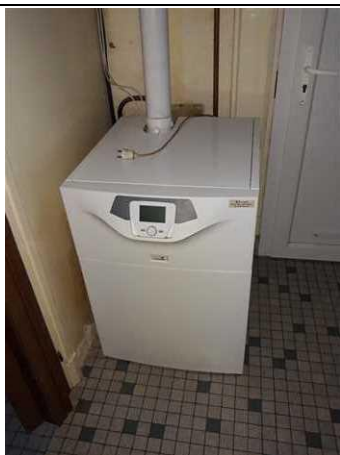
Photo n° PhGaz001
 Localisation : Rez de chaussée - Cellier
 Chaudière CHAPEE (Type : Etanche)
 Localisation sur croquis : G01

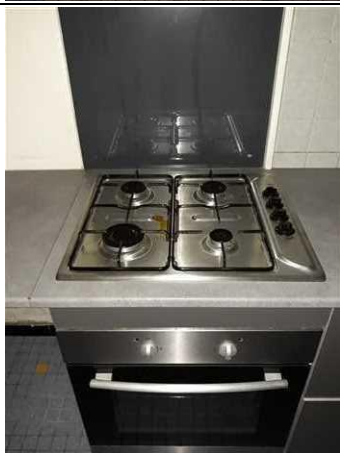
Photo n° PhGaz002
 Localisation : Rez de chaussée - Cellier
 Table de cuisson FIRSTLINE (Type : Non raccordé)
 Localisation sur croquis : G02

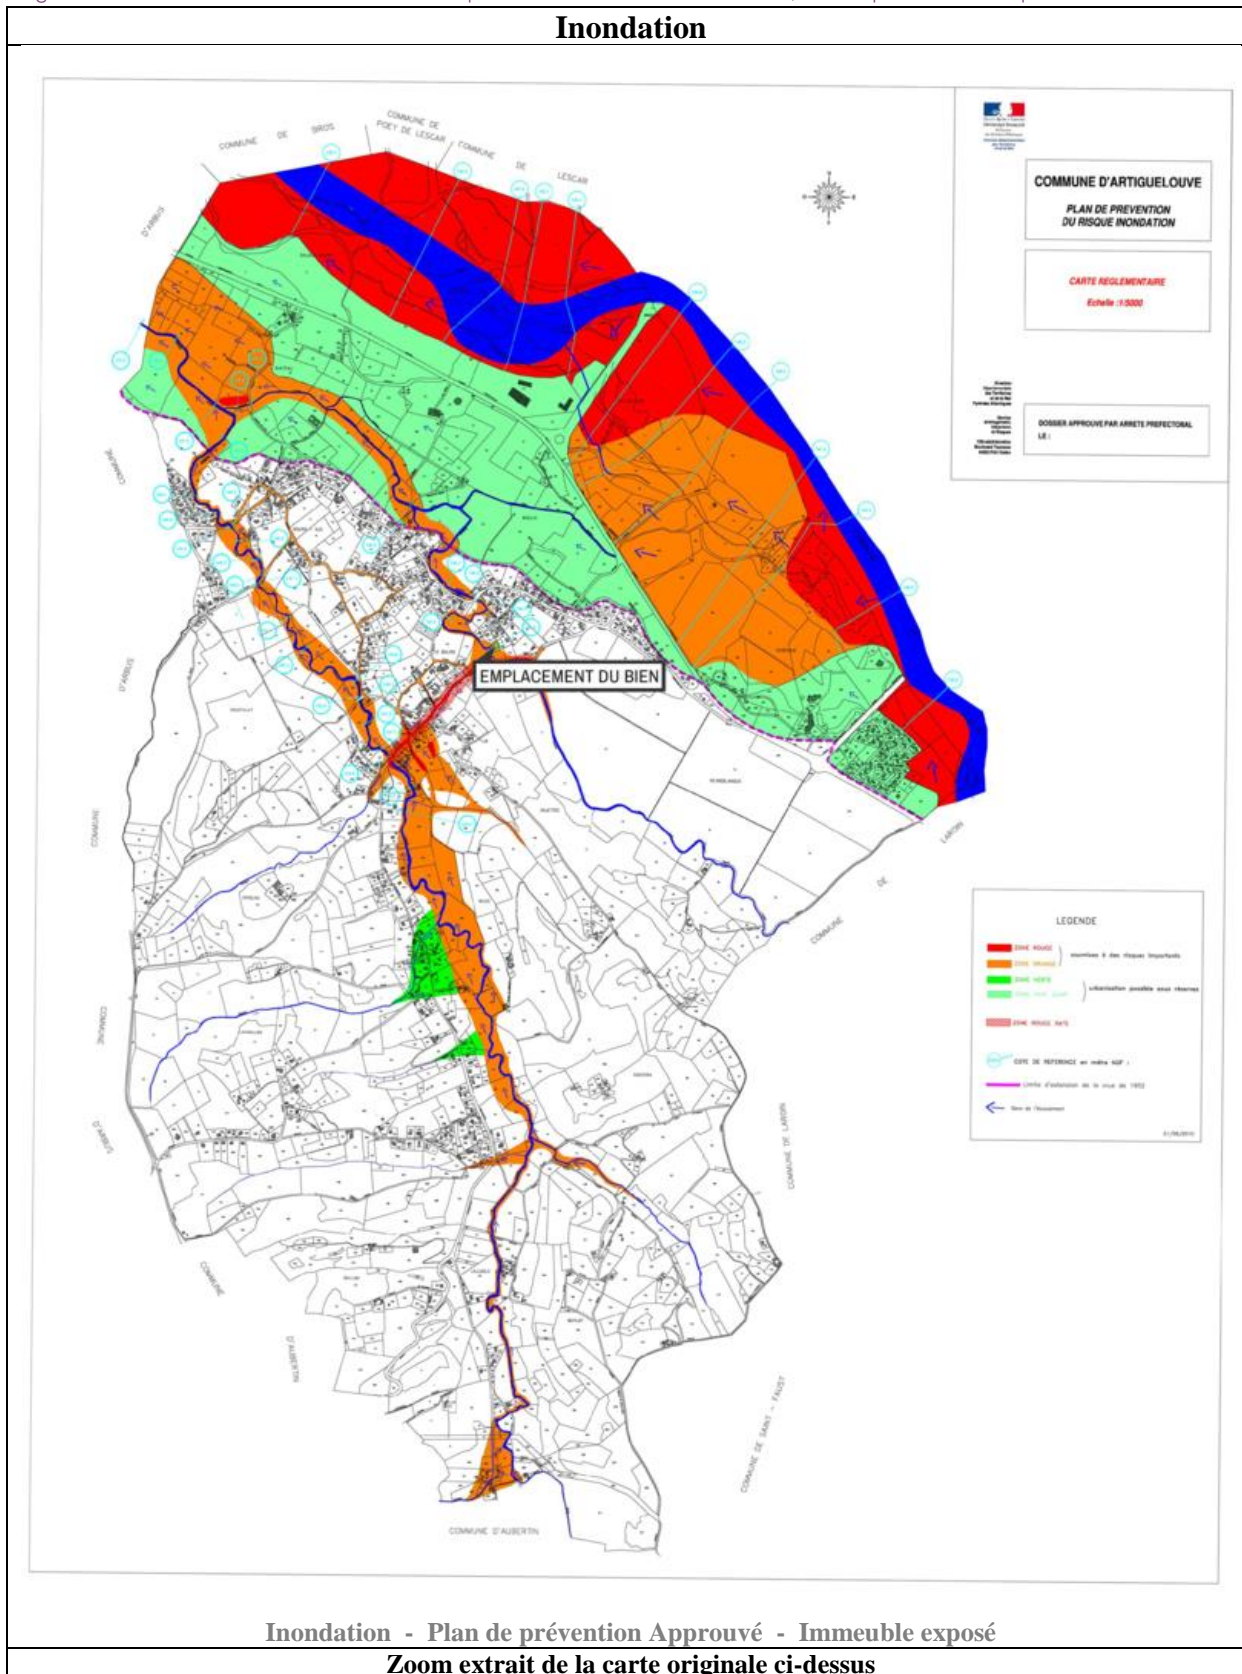
Inondation - Plan de prévention Approuvé - Immeuble exposé

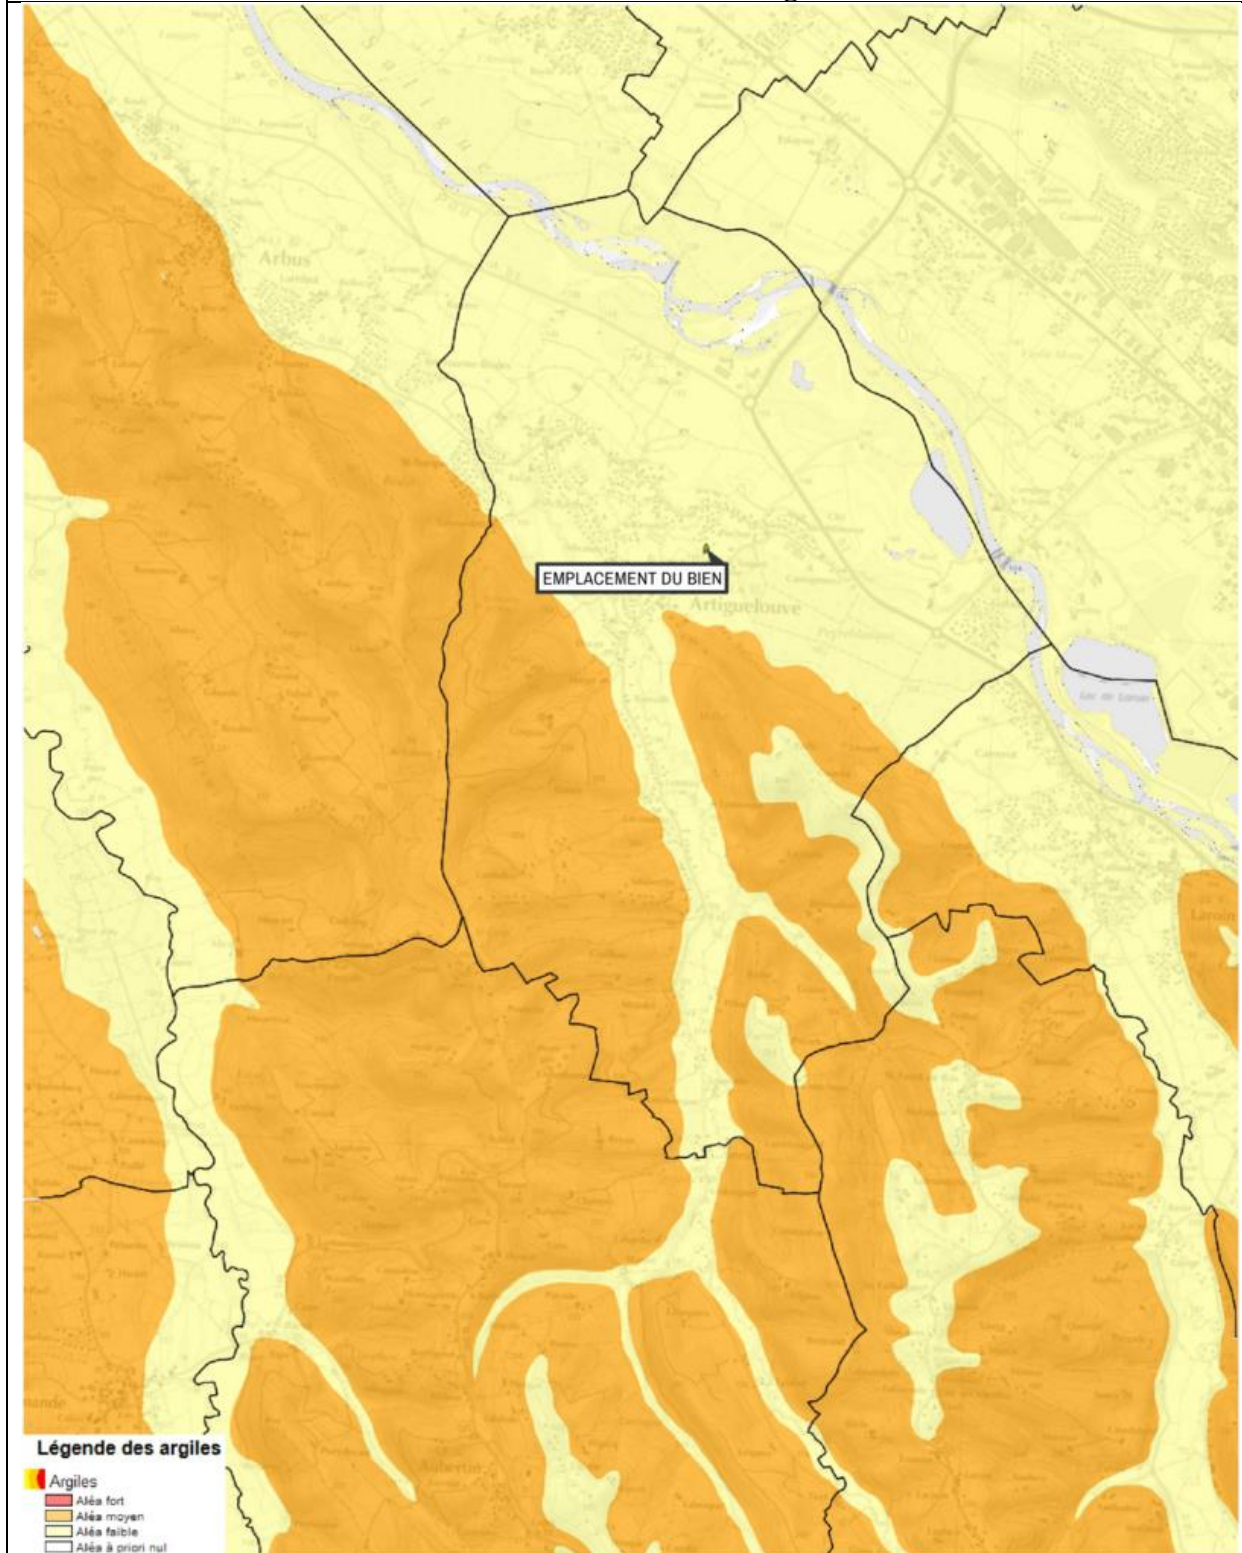
Mouvement de terrain Argile - Plan de prévention Informatif - Immeuble exposé
