VOTRE DOSSIER DE DIAGNOSTICS TECHNIQUES

930868

**LE PERREC
65230 CAUBOUS**

ÉTAT DU BÂTIMENT RELATIF À LA PRÉSENCE DE TERMITES

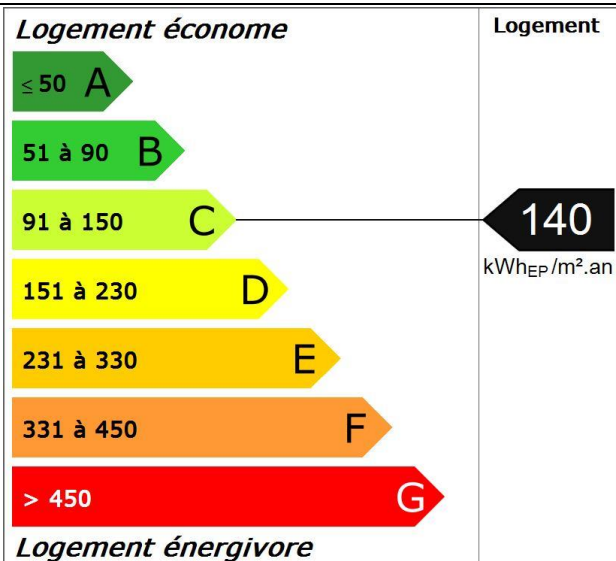
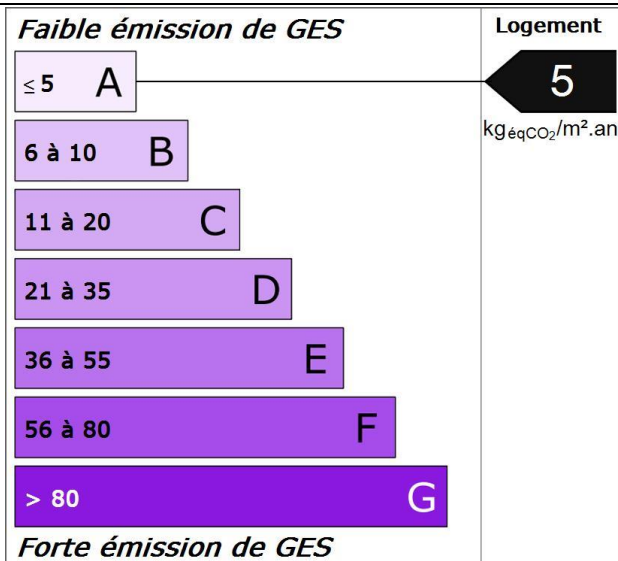
Consommation conventionnelle : 140 kWh_{EP}/m².an
sur la base d'estimations à l'immeuble / au logement

Estimation des émissions : 5 kg_{eqCO2}/m².an
