Résumé de l'expertise n° 19/TPC/2686

Adresse : **4 RUE XAVIER BICHAT**

Commune : **65000 TARBES**

Diagnostic de performance énergétique – logement (6.1)

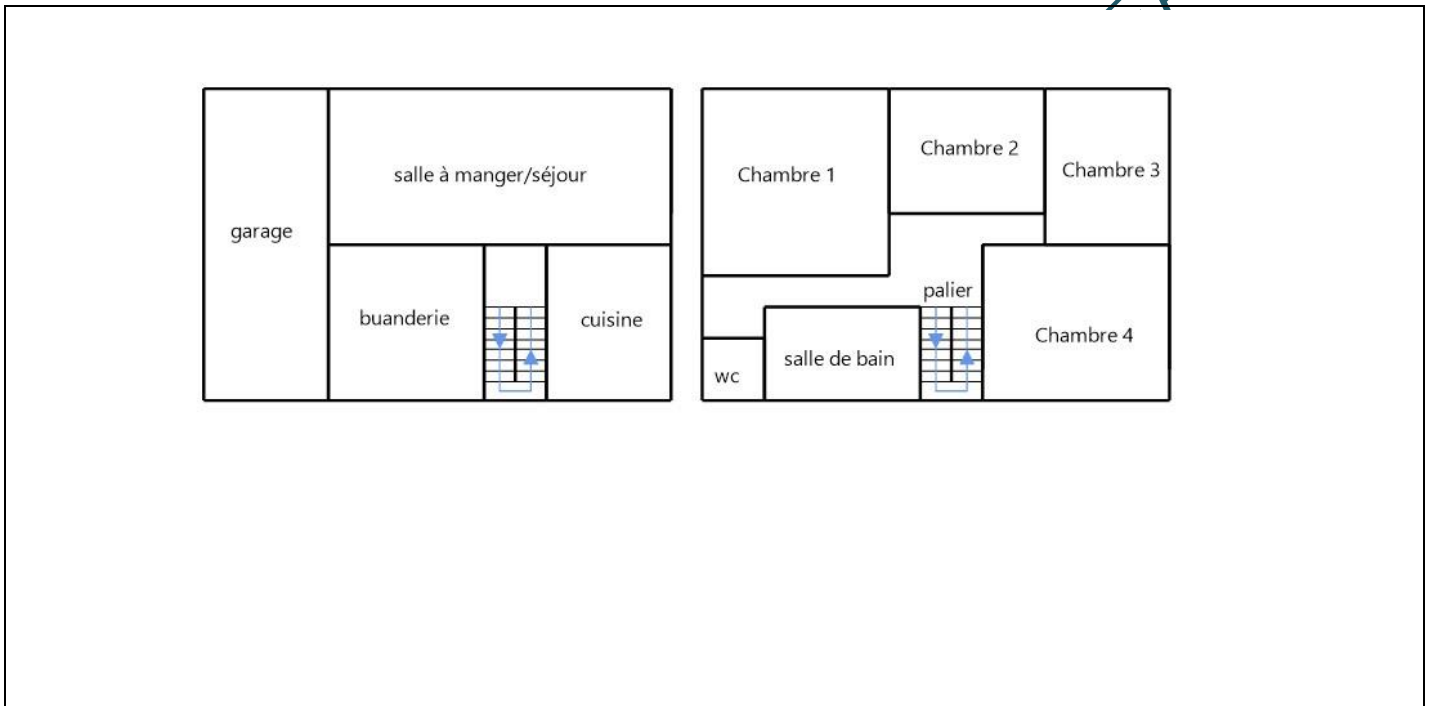
Annexe - Plans

Points de contrôle ⁽³⁾ (selon la norme)	Anomalies observées (A1 ⁽⁴⁾ , A2 ⁽⁵⁾ , DGI ⁽⁶⁾ , 32c ⁽⁷⁾)	Libellé des anomalies et recommandations
C.7 - 8c Robinet de commande d'appareil	DGI	Au moins un robinet de commande d'un appareil alimenté en gaz de réseau est muni d'un about portecaoutchouc non démontable (Table de cuisson) Risque(s) constaté(s) : Dégagement de gaz et donc un risque d'explosion
C.11 - 16a Raccordement en gaz des appareils de cuisson par tube souple	DGI	Le tube souple n'est pas adapté aux abouts porte caoutchouc de raccordement. (Table de cuisson) Risque(s) constaté(s) : Fuite de gaz
C.11 - 16c2 Raccordement en gaz des appareils de cuisson par tube souple	A1	Le tube souple n'est pas équipé de colliers de serrage appropriés. (Table de cuisson)
C.15 - 20.1 Ventilation du local - Sortie d'air	A1	Le local équipé ou prévu pour un appareil d'utilisation n'est pas pourvu de sortie d'air. (Table de cuisson)

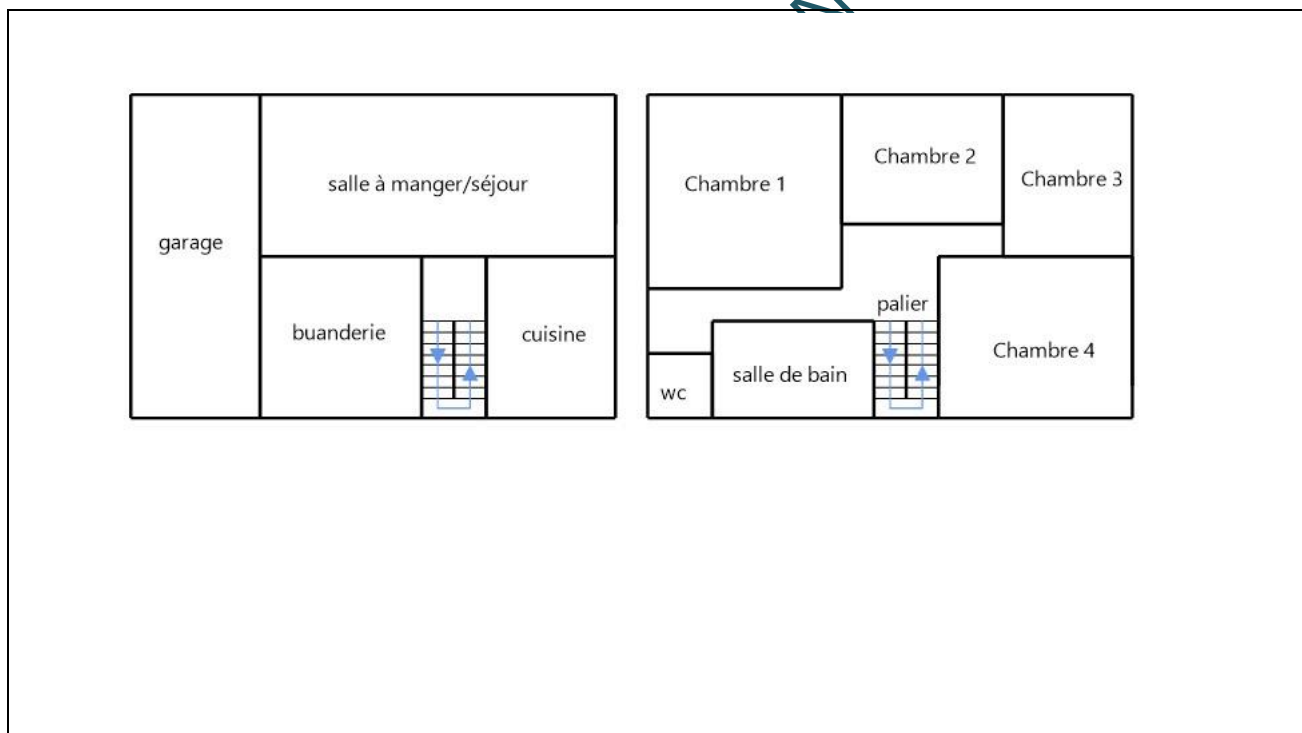
Annexe – Plans – croquis

Localisation	Liste des ouvrages, parties d'ouvrages	Observations et constatations diverses
Général	-	Le présent contrôle ne porte que sur les éléments visibles et accessibles. Les zones situées derrière les doublages des murs et plafonds n'ont pas été visitées par défaut d'accès Il a été repéré des traces d'infestations de larves xylophages
