Résumé de l'expertise n° 166 26.10.18

Adresse : **553 chemin de la Coustète**

Commune : **65220 LALANNE TRIE**

Rapport de mission de repérage des matériaux et produits contenant de l'amiante pour l'établissement du constat établi à l'occasion de la vente d'un immeuble bâti (listes A et B de l'annexe 13-9 du Code de la Santé publique)

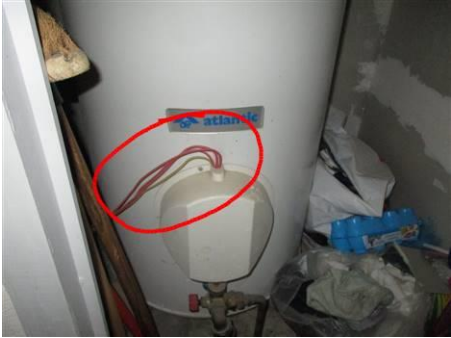
<p>Photo PhEle002 Libellé de l'anomalie : B8.3 e Au moins un conducteur isolé n'est pas placé sur toute sa longueur dans un conduit, une goulotte ou une plinthe ou une huisserie, en matière isolante ou métallique, jusqu'à sa pénétration dans le matériel électrique qu'il alimente. Remarques : Présence de conducteurs électriques non protégés mécaniquement. Conformément à la norme ces conducteurs doivent être placés dans des conduits, goulottes ou plinthes en matière isolante, jusqu'à leur pénétration dans l'appareillage, boîte de connexion, tableaux électriques ...etc. (Rez-de-chaussée - Cuisine)</p>

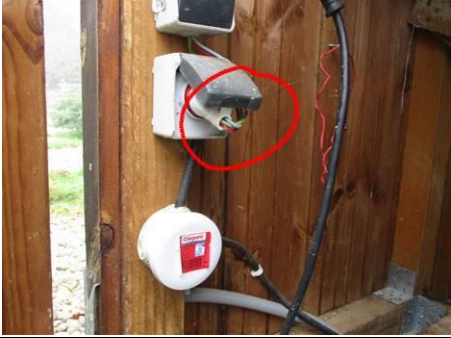
<p>Photo PhEle003 Libellé de l'anomalie : B10.3.1 c Piscine : Les matériels spécialement utilisés pour les piscines, disposés dans un local, ne sont pas correctement installés. Remarques : Présence de conducteurs non protégés. (Extérieur)</p>

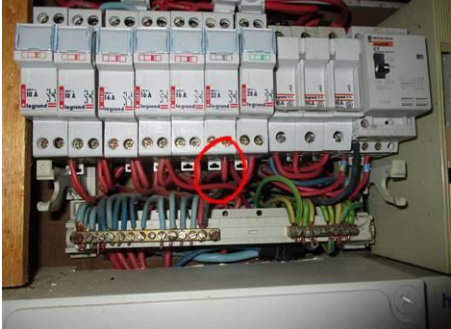
<p>Photo PhEle001 Libellé de l'anomalie : B4.3 e Le courant assigné (calibre) de la protection contre les surcharges et courts-circuits d'au moins un circuit n'est pas adapté à la section des conducteurs correspondants. Remarques : Présence de protections contre les surintensités inadaptées à la section des conducteurs. Il est recommandé de faire intervenir un électricien qualifié afin d'installer des protections contre les surintensités adaptés aux sections des conducteurs (circuit 32 A => section des conducteurs d'au minimum 6 mm²). (Rez-de-chaussée - Cage d'escalier 1)</p>
