## DOSSIER DE DIAGNOSTICS TECHNIQUES

**Référence : DARRIEUX 54139 20.02.19**

Bien : **Maison individuelle**  
Adresse : **38 route de Lourdes  
65290 JUILLAN**  
Numéro de lot :  
Référence Cadastre : **NC**

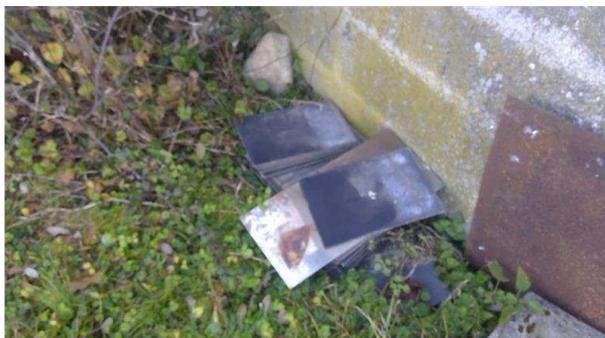
**ELEMENT : Eléments n°2**

<b>Nom du client</b>	<b>Numéro de dossier</b>	<b>Pièce ou local</b>
DARRIEUX	DARRIEUX 54139 20.02.19	Extérieur - Jardin
<b>Matériau</b>	<b>Date de prélèvement</b>	<b>Nom de l'opérateur</b>
Ardoises en Amiante-ciment		LASSEBIE Anthony
<b>Localisation</b>		
Eléments n°2 - Plafond		
<b>Résultat amiante</b>		
Présence d'amiante ( )		
<b>Résultat de la grille d'évaluation</b>		
Evaluation périodique

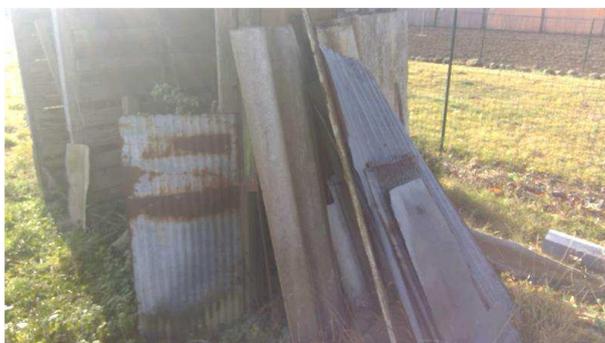
**ELEMENT : Eléments n°3**

<b>Nom du client</b>	<b>Numéro de dossier</b>	<b>Pièce ou local</b>
DARRIEUX	DARRIEUX 54139 20.02.19	Extérieur - Jardin
<b>Matériau</b>	<b>Date de prélèvement</b>	<b>Nom de l'opérateur</b>
Plaques ondulées en amiante-ciment		LASSEBIE Anthony
<b>Localisation</b>		
Eléments n°3 - Plafond		
<b>Résultat amiante</b>		
Présence d'amiante ( )

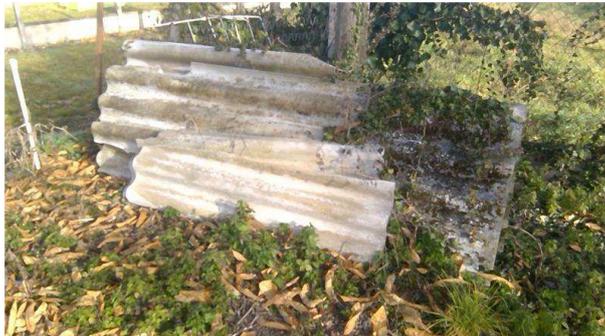
**ELEMENT : Eléments n°4**

<b>Nom du client</b>	<b>Numéro de dossier</b>	<b>Pièce ou local</b>
DARRIEUX	DARRIEUX 54139 20.02.19	Extérieur - Jardin
<b>Matériau</b>	<b>Date de prélèvement</b>	<b>Nom de l'opérateur</b>
Plaques ondulées en amiante-ciment		LASSEBIE Anthony
<b>Localisation</b>		
Eléments n°4 - Plafond		
<b>Résultat amiante</b>		
Présence d'amiante ( )		
<b>Résultat de la grille d'évaluation</b>		
Evaluation périodique

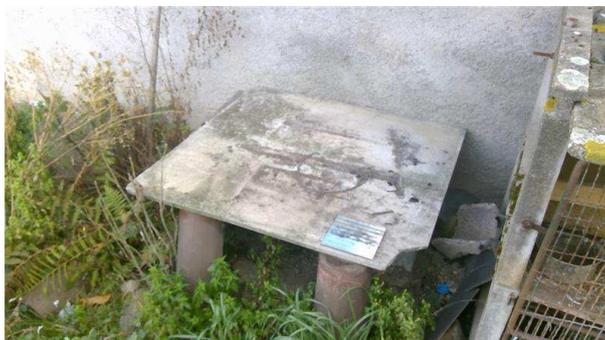
**ELEMENT : Eléments n°1**

<b>Nom du client</b>	<b>Numéro de dossier</b>	<b>Pièce ou local</b>
DARRIEUX	DARRIEUX 54139 20.02.19	Extérieur - Jardin
<b>Matériau</b>	<b>Date de prélèvement</b>	<b>Nom de l'opérateur</b>
Amiante ciment		LASSEBIE Anthony
<b>Localisation</b>		
Eléments n°1 - Plafond		
<b>Résultat amiante</b>		
Présence d'amiante ( )		
<b>Résultat de la grille d'évaluation</b>		
Evaluation périodique

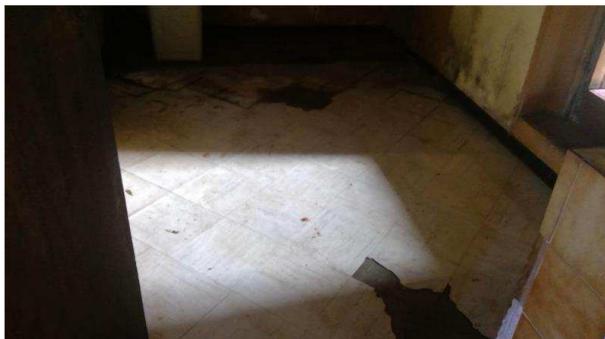
**ELEMENT : Plancher**

<b>Nom du client</b>	<b>Numéro de dossier</b>	<b>Pièce ou local</b>
DARRIEUX	DARRIEUX 54139 20.02.19	RDC - Cuisine
<b>Matériau</b>	<b>Date de prélèvement</b>	<b>Nom de l'opérateur</b>
Béton - Dalles de sol		LASSEBIE Anthony
<b>Localisation</b>		
Plancher - Sol		
<b>Résultat amiante</b>		
Présence d'amiante ( )		
<b>Résultat de la grille d'évaluation</b>		
Evaluation périodique

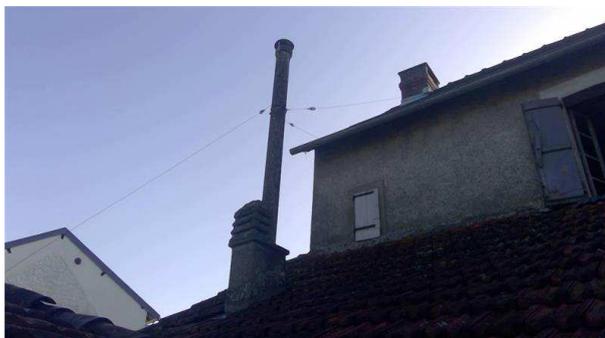
**ELEMENT : Conduit**

<b>Nom du client</b>	<b>Numéro de dossier</b>	<b>Pièce ou local</b>
DARRIEUX	DARRIEUX 54139 20.02.19	Extérieur - Couverture
<b>Matériau</b>	<b>Date de prélèvement</b>	<b>Nom de l'opérateur</b>
Amiante ciment		LASSEBIE Anthony
<b>Localisation</b>		
Conduit - Plafond		
<b>Résultat amiante</b>		
Présence d'amiante ( )		
<b>Résultat de la grille d'évaluation</b>		
Evaluation périodique

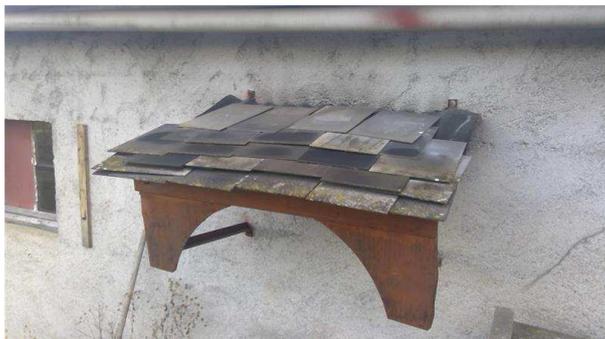
**ELEMENT : Couverture abri de jardin n°2**

<b>Nom du client</b>	<b>Numéro de dossier</b>	<b>Pièce ou local</b>
DARRIEUX	DARRIEUX 54139 20.02.19	Extérieur - Couverture
<b>Matériau</b>	<b>Date de prélèvement</b>	<b>Nom de l'opérateur</b>
Ardoises de type fibre ciment		LASSEBIE Anthony
<b>Localisation</b>		
Couverture abri de jardin n°2 - Plafond		
<b>Résultat amiante</b>		
Présence d'amiante ( )		
<b>Résultat de la grille d'évaluation</b>		
Evaluation périodique

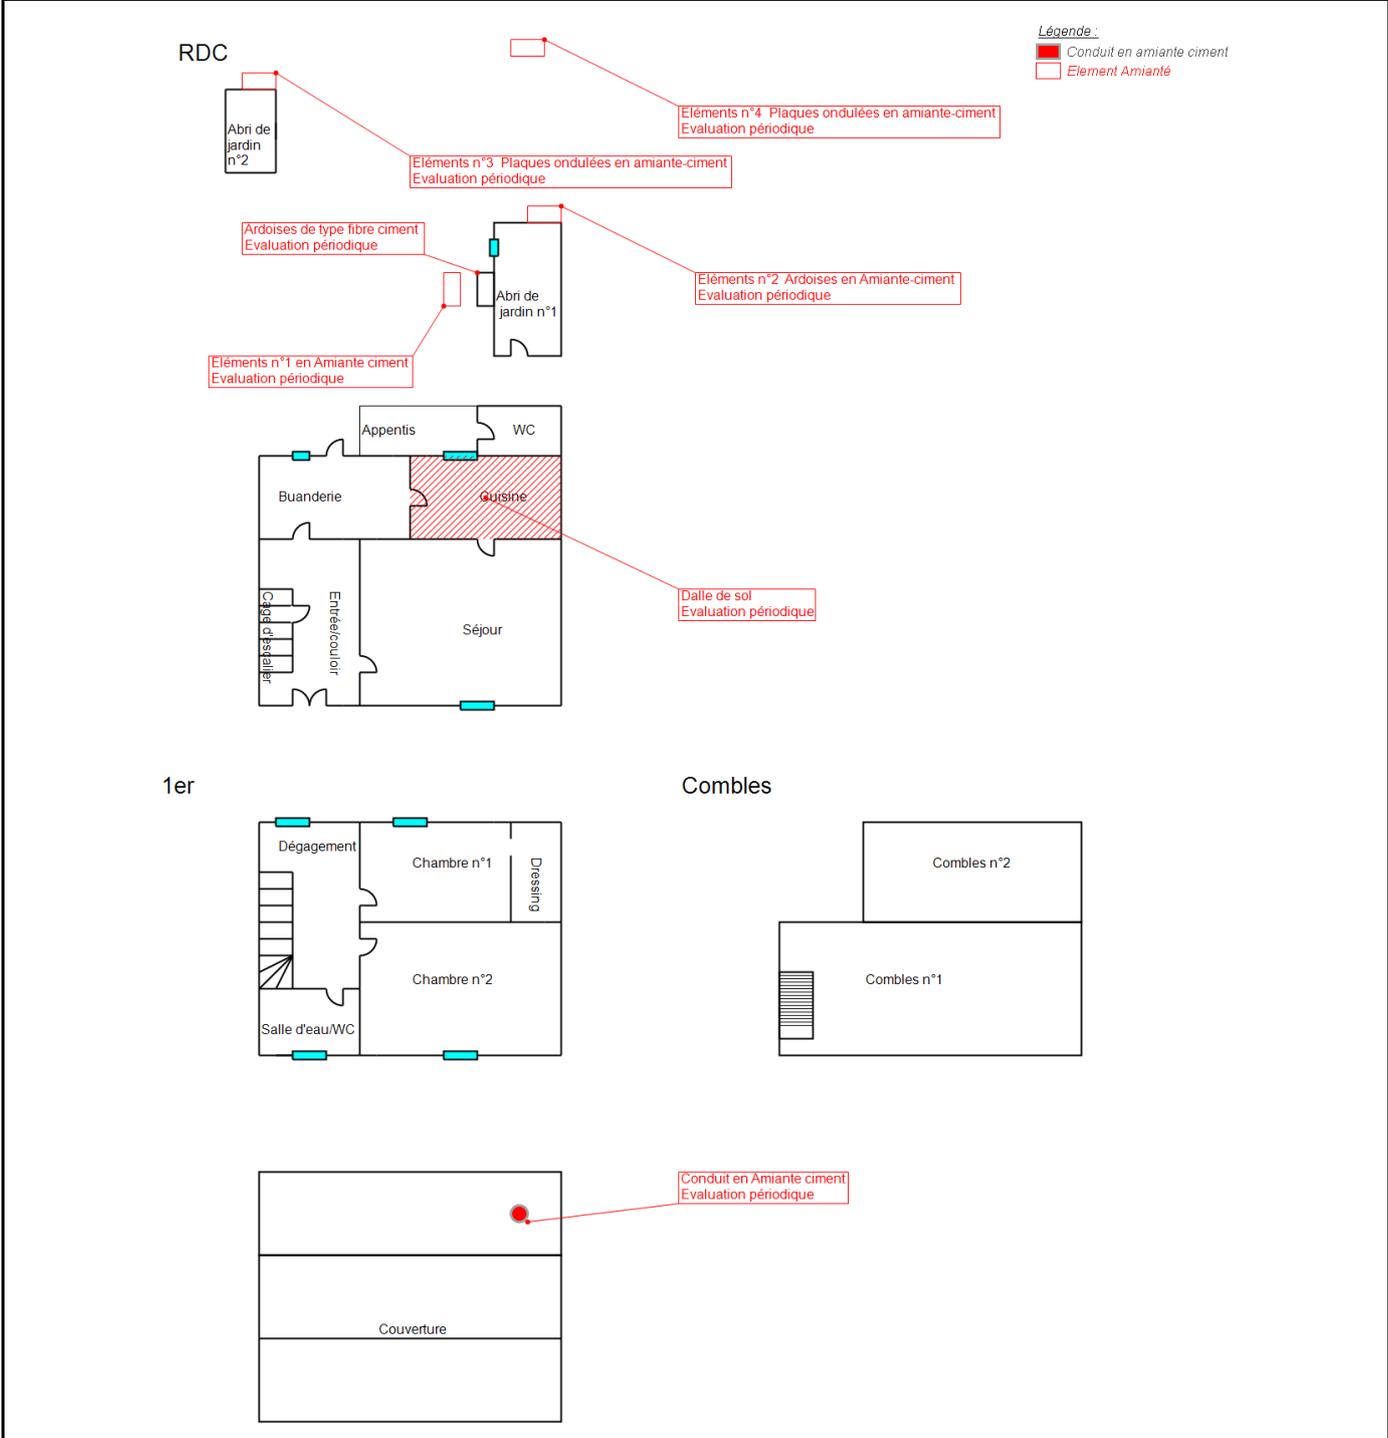
**ANNEXE 2 – CROQUIS**

PLANCHE DE REPERAGE USUEL				Adresse de l'immeuble :	38 route de Lourdes 65290 JUILLAN
N° dossier :	DARRIEUX 54139 20.02.19				
N° planche :	1/1	Version :	0	Type :	Croquis
Origine du plan :	Cabinet de diagnostics			Bâtiment – Niveau :	Croquis N°1

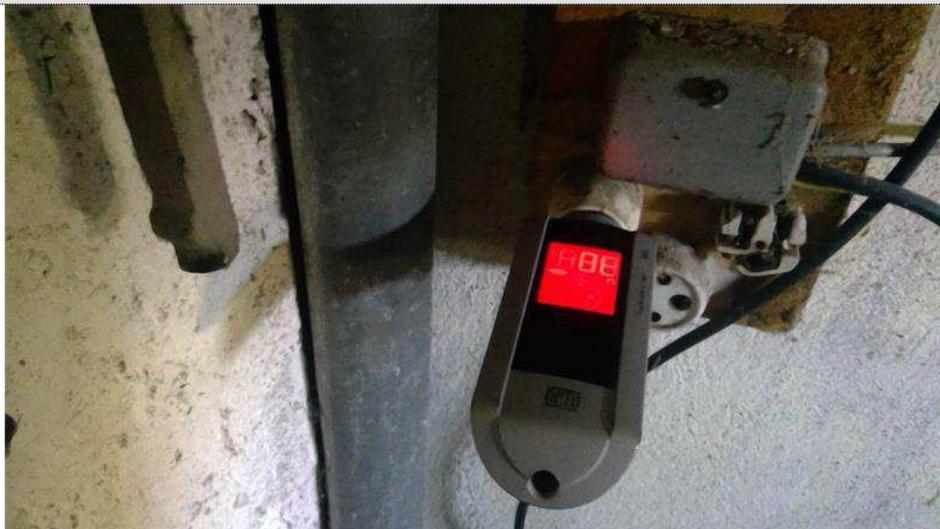
**Point de contrôle N° B.3.3.1 d)**

**Description :** La valeur de la résistance de la PRISE DE TERRE n'est pas adaptée au courant différentiel résiduel (sensibilité) du ou des dispositifs différentiels protégeant l'ensemble de l'installation électrique.

**Observation(s)** Remplacer la prise de terre ou le(s) dispositif(s) différentiel(s) inadapté(s)

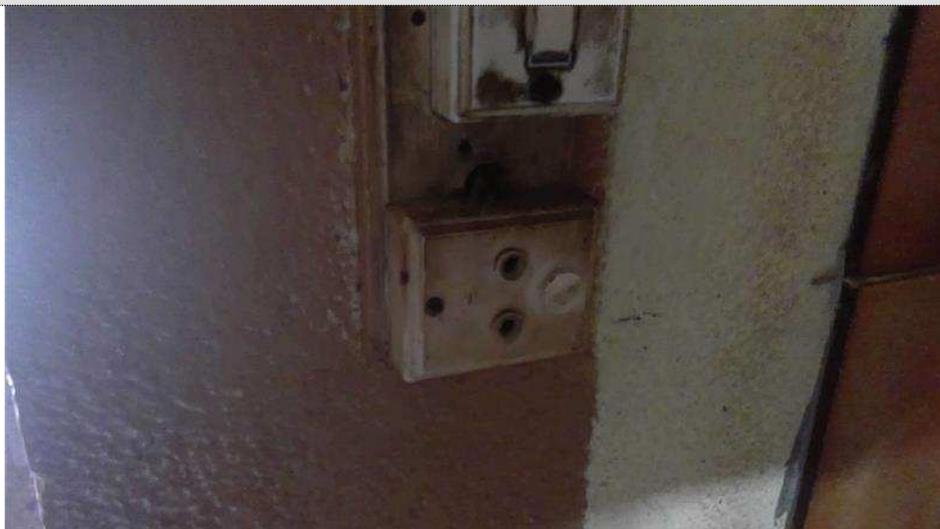
**Point de contrôle N° B.3.3.6 a1)**

**Description :** Au moins un socle de prise de courant ne comporte pas de broche de terre.

**Observation(s)** Des socles de prises de courant ne comportent pas une broche reliée à la terre. Mettre en place un dispositif différentiel 30 mA à titre de mesure compensatoire.

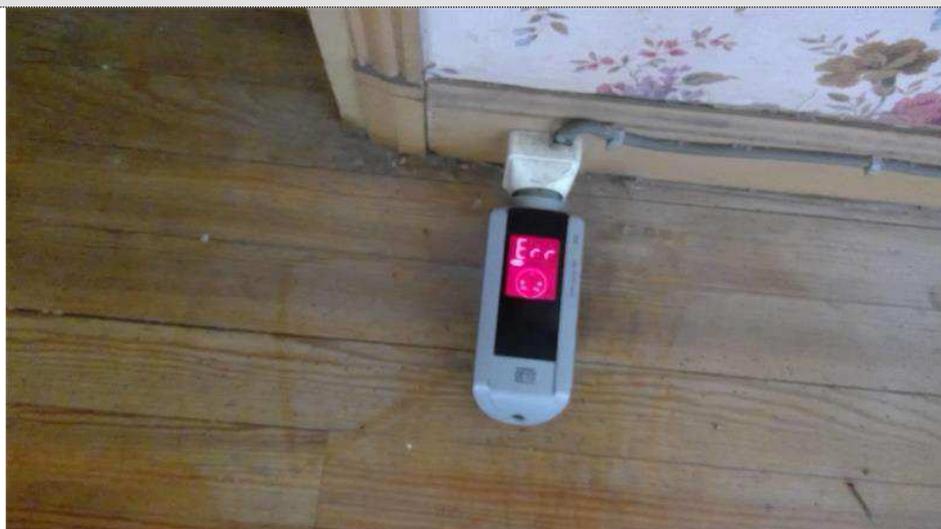
**Point de contrôle N° B.3.3.6 a2)**

<u>Description :</u>	Au moins un socle de prise de courant comporte une broche de terre non reliée à la terre.
<u>Observation(s)</u>	Certains socles de prises de courant comportent une broche de terre mais leur connexion n'est pas effective. Mettre en place un dispositif différentiel 30 mA à titre de mesure compensatoire.

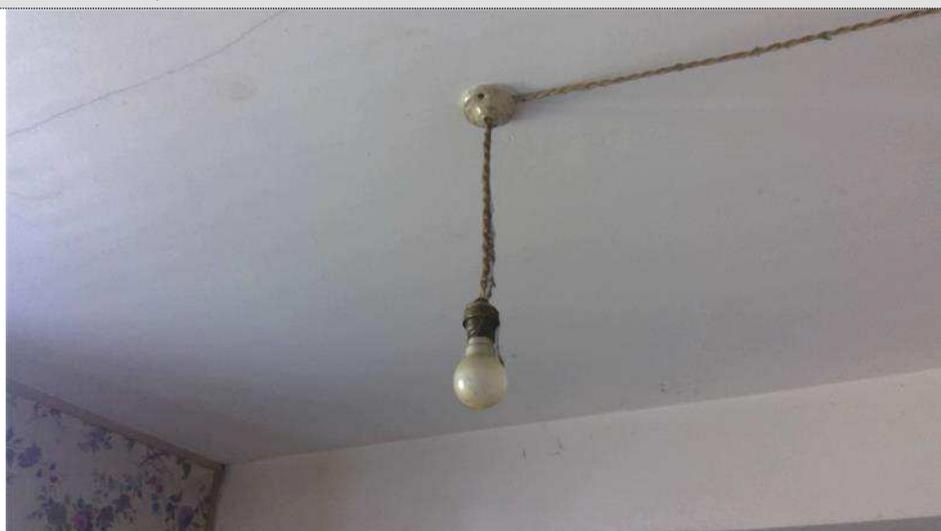
**Point de contrôle N° B.3.3.6 a3)**

<u>Description :</u>	Au moins un CIRCUIT (n'alimentant pas des socles de prises de courant) n'est pas relié à la terre.
<u>Observation(s)</u>	Certains circuits ne sont pas reliés à la terre. Mettre en place un dispositif différentiel 30 mA à titre de mesure compensatoire.

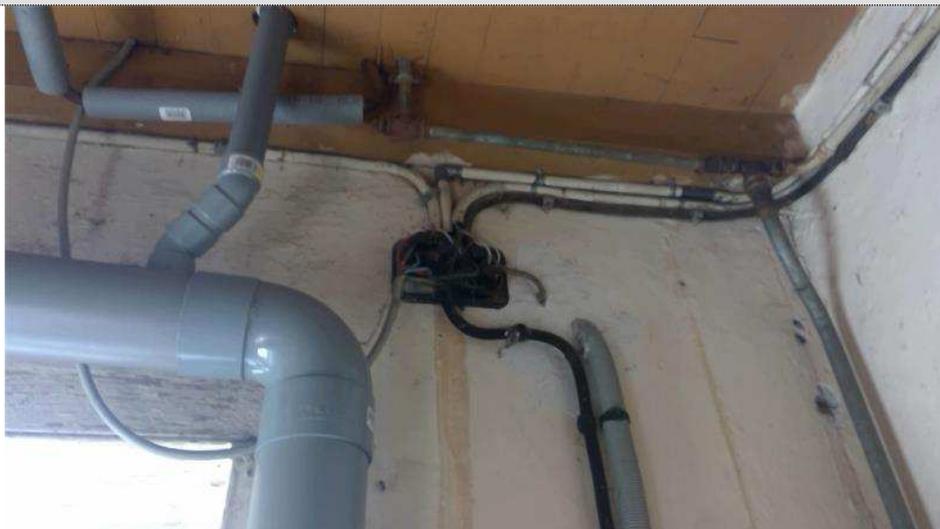
**Point de contrôle N° B.4.3 a1)**

**Description :** Au moins un CIRCUIT n'est pas protégé, à son origine, contre les surcharges et les courts-circuits.

**Observation(s)** Prévoir d'installer un tableau de répartition principal (tableau avec disjoncteurs divisionnaires ou fusibles).

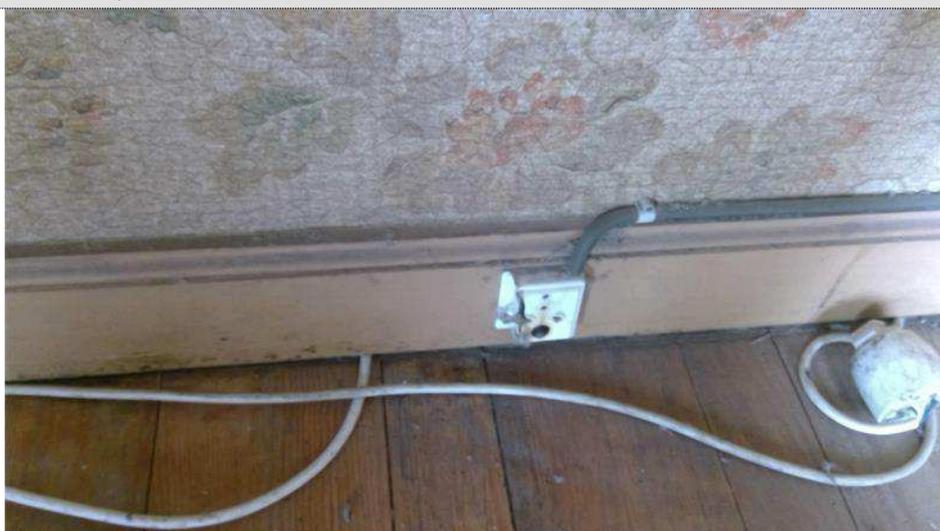
**Point de contrôle N° B.4.3 h)**

**Description :** Des CONDUCTEURS ou des APPAREILLAGES présentent des traces d'échauffement.

**Observation(s)** Prévoir de déterminer la cause de l'échauffement et procéder à la réparation.

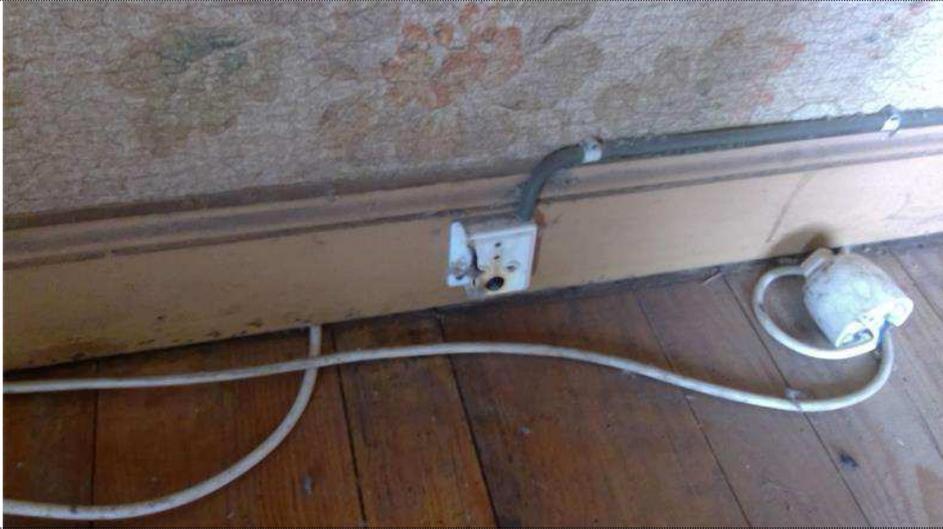
Point de contrôle N° B.7.3 a)

*Description :* L'ENVELOPPE d'au moins un matériel est manquante ou détériorée.

*Observation(s)* Un appareillage est détérioré.

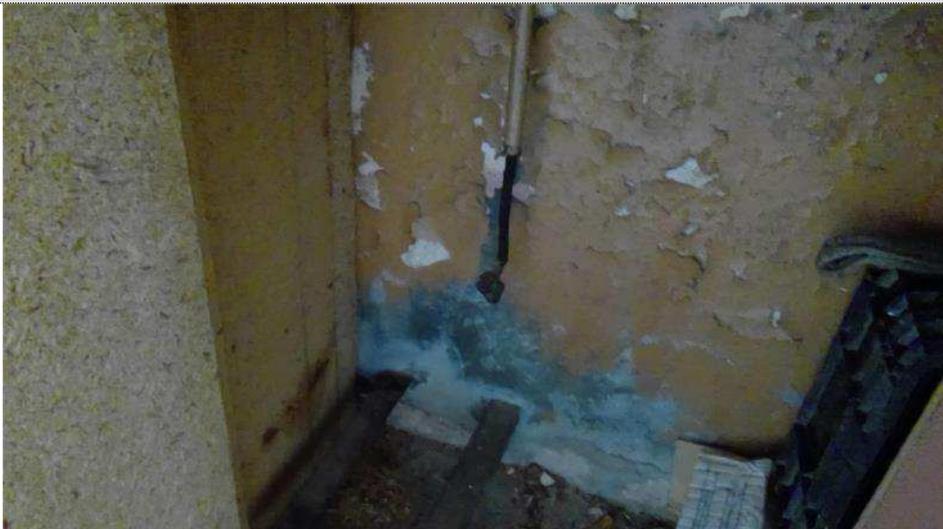
Point de contrôle N° B.7.3 a)

*Description :* L'ENVELOPPE d'au moins un matériel est manquante ou détériorée.

*Observation(s)* Un appareillage est détérioré.

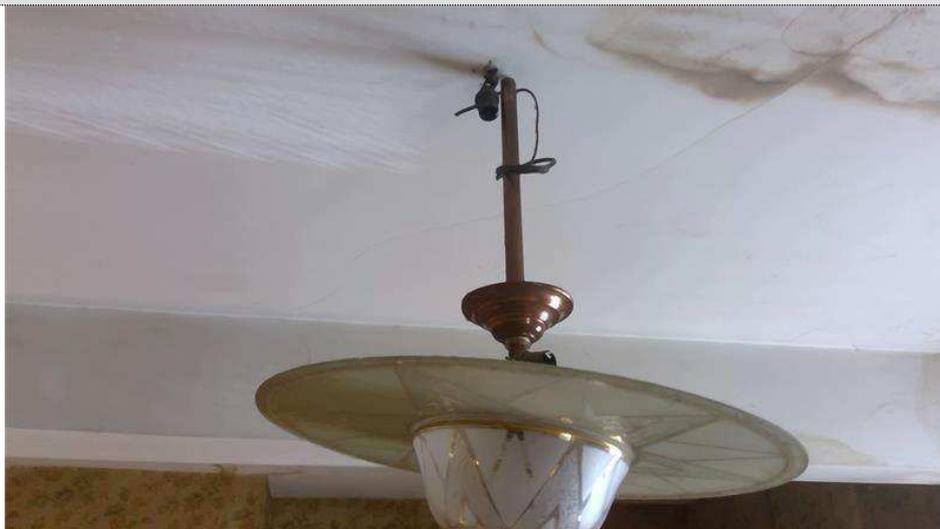
Point de contrôle N° B.8.3 a)

Description : L'installation comporte au moins un MATERIEL ELECTRIQUE vétuste.

Observation(s) Douille métallique simple sans contact de mise à la terre.

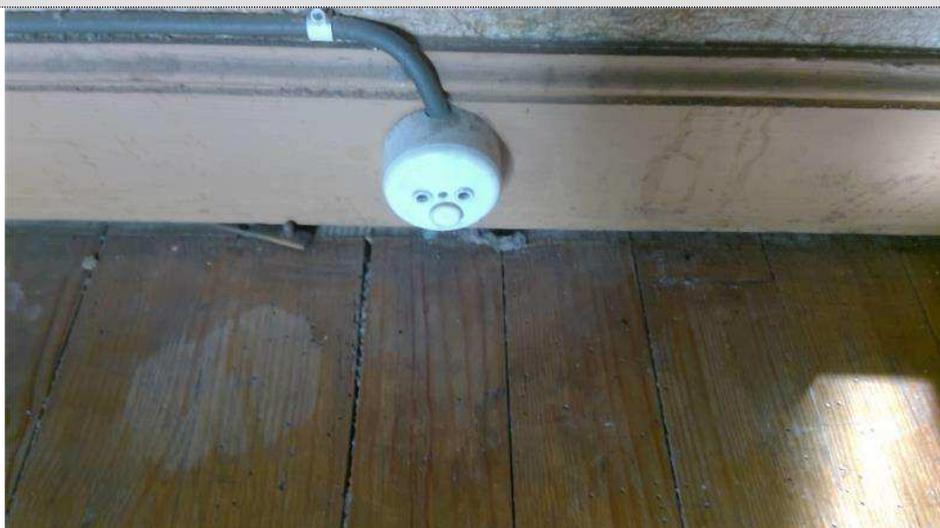
Point de contrôle N° B.8.3 a)

Description : L'installation comporte au moins un MATERIEL ELECTRIQUE vétuste.

Observation(s) Il s'agit des prises de courant comportant un système de protection par fusible intégré, plus généralement de tout matériel ancien devenu obsolète. Ces matériels sont considérés comme vétuste en raison de leur usure due au vieillissement de leurs constituants.

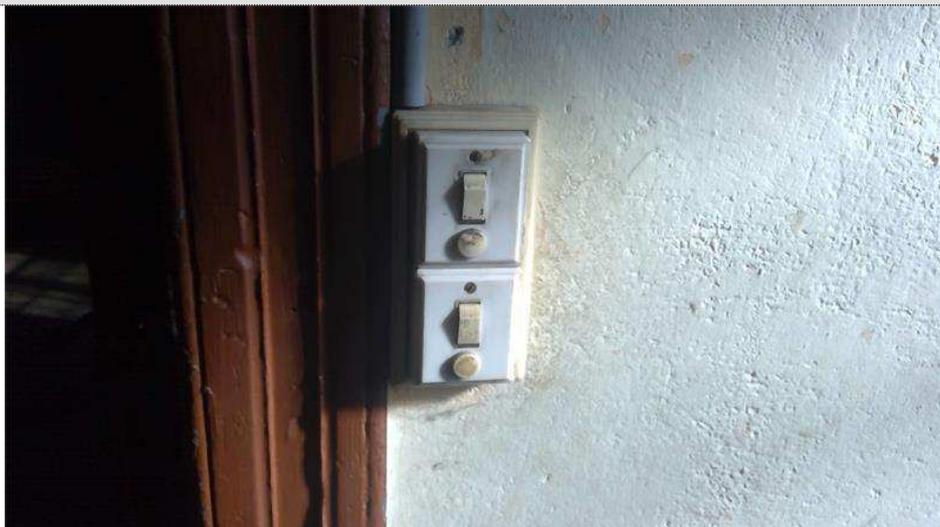
Point de contrôle N° B.8.3 a)

Description : L'installation comporte au moins un MATERIEL ELECTRIQUE vétuste.

Observation(s) Il s'agit des interrupteurs comportant un système de protection par fusible intégré, plus généralement de tout matériel ancien devenu obsolète. Ces matériels sont considérés comme vétuste en raison de leur usure due au vieillissement de leurs constituants.

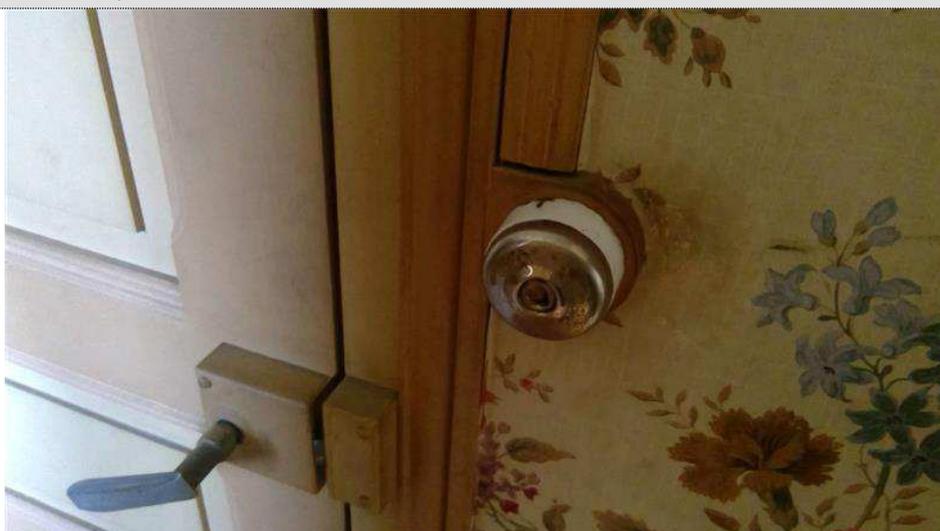
Point de contrôle N° B.8.3 a)

Description : L'installation comporte au moins un MATERIEL ELECTRIQUE vétuste.

Observation(s) Il s'agit des interrupteurs comportant un système de protection par fusible intégré, plus généralement de tout matériel ancien devenu obsolète. Ces matériels sont considérés comme vétuste en raison de leur usure due au vieillissement de leurs constituants.
