Dossier N° 2018-12-17721

Dossier de Diagnostic Technique Vente

Adresse de l'immeuble 25 route de Layrisse 65200 LOUCRUP <u>Date d'édition du dossier</u> **27/12/2018** <u>Donneur d'ordre</u> **S.A.R.L. SOCCAPI**

Rapport de repérage des matériaux et produits contenant de l'amiante Listes A & B

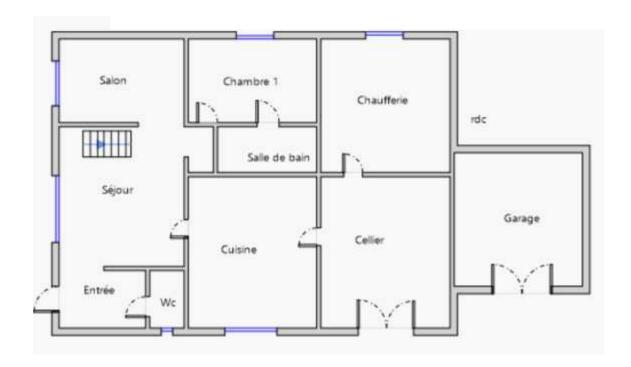
| PLANCHE D | DE REPER | AGE USUEL | | | Adresse de l'immeuble: | 25 route de Layrisse 65200 LOUCRUP |
|---|---|---|---|---|---|---|
| N° planche: | 2/4 | Version: 1 | Туре: | Croquis | | |

| PLANCHE D | DE REPER | AGE USUEL | | | Adresse de l'immeuble: | 25 route de Layrisse 65200 LOUCRUP |
|---|---|---|---|---|---|---|
| Origine du plo | an: Cab | inet de diagnosti | С | | Bâtiment – Niveau: | Maison principale - Rez de chaussée |

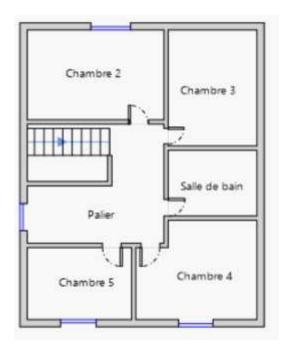
| PLANCHE DE REPER | AGE USUEL | | | Adresse de l'immeuble: | 25 route de Layrisse 65200 LOUCRUP |
|---|---|---|---|---|---|
| N° planche: 3/4 | Version: 1 | Туре: | Croquis | | |

| PLANCHE DE REPER | AGE USUEL | | | Adresse de l'immeuble: | 25 route de Layrisse 65200 LOUCRUP |
|---|---|---|---|---|---|
| Origine du plan: Cab | inet de diagnosti | С | | Bâtiment – Niveau: | Maison principale - 1er étage |
